新加坡捷運施工托底案例
UNDERPINNING OF STRUCTURES FOR
CONSTRUCTION OF SINGAPORE MRT

黃南輝，藤堂博明，T. Hulme
R.N. Hwang, H. Todo and T. Hulme

原著載於地工技術雜誌第40期，1992年12月

Underpinning of Structures for Construction of Singapore MRT

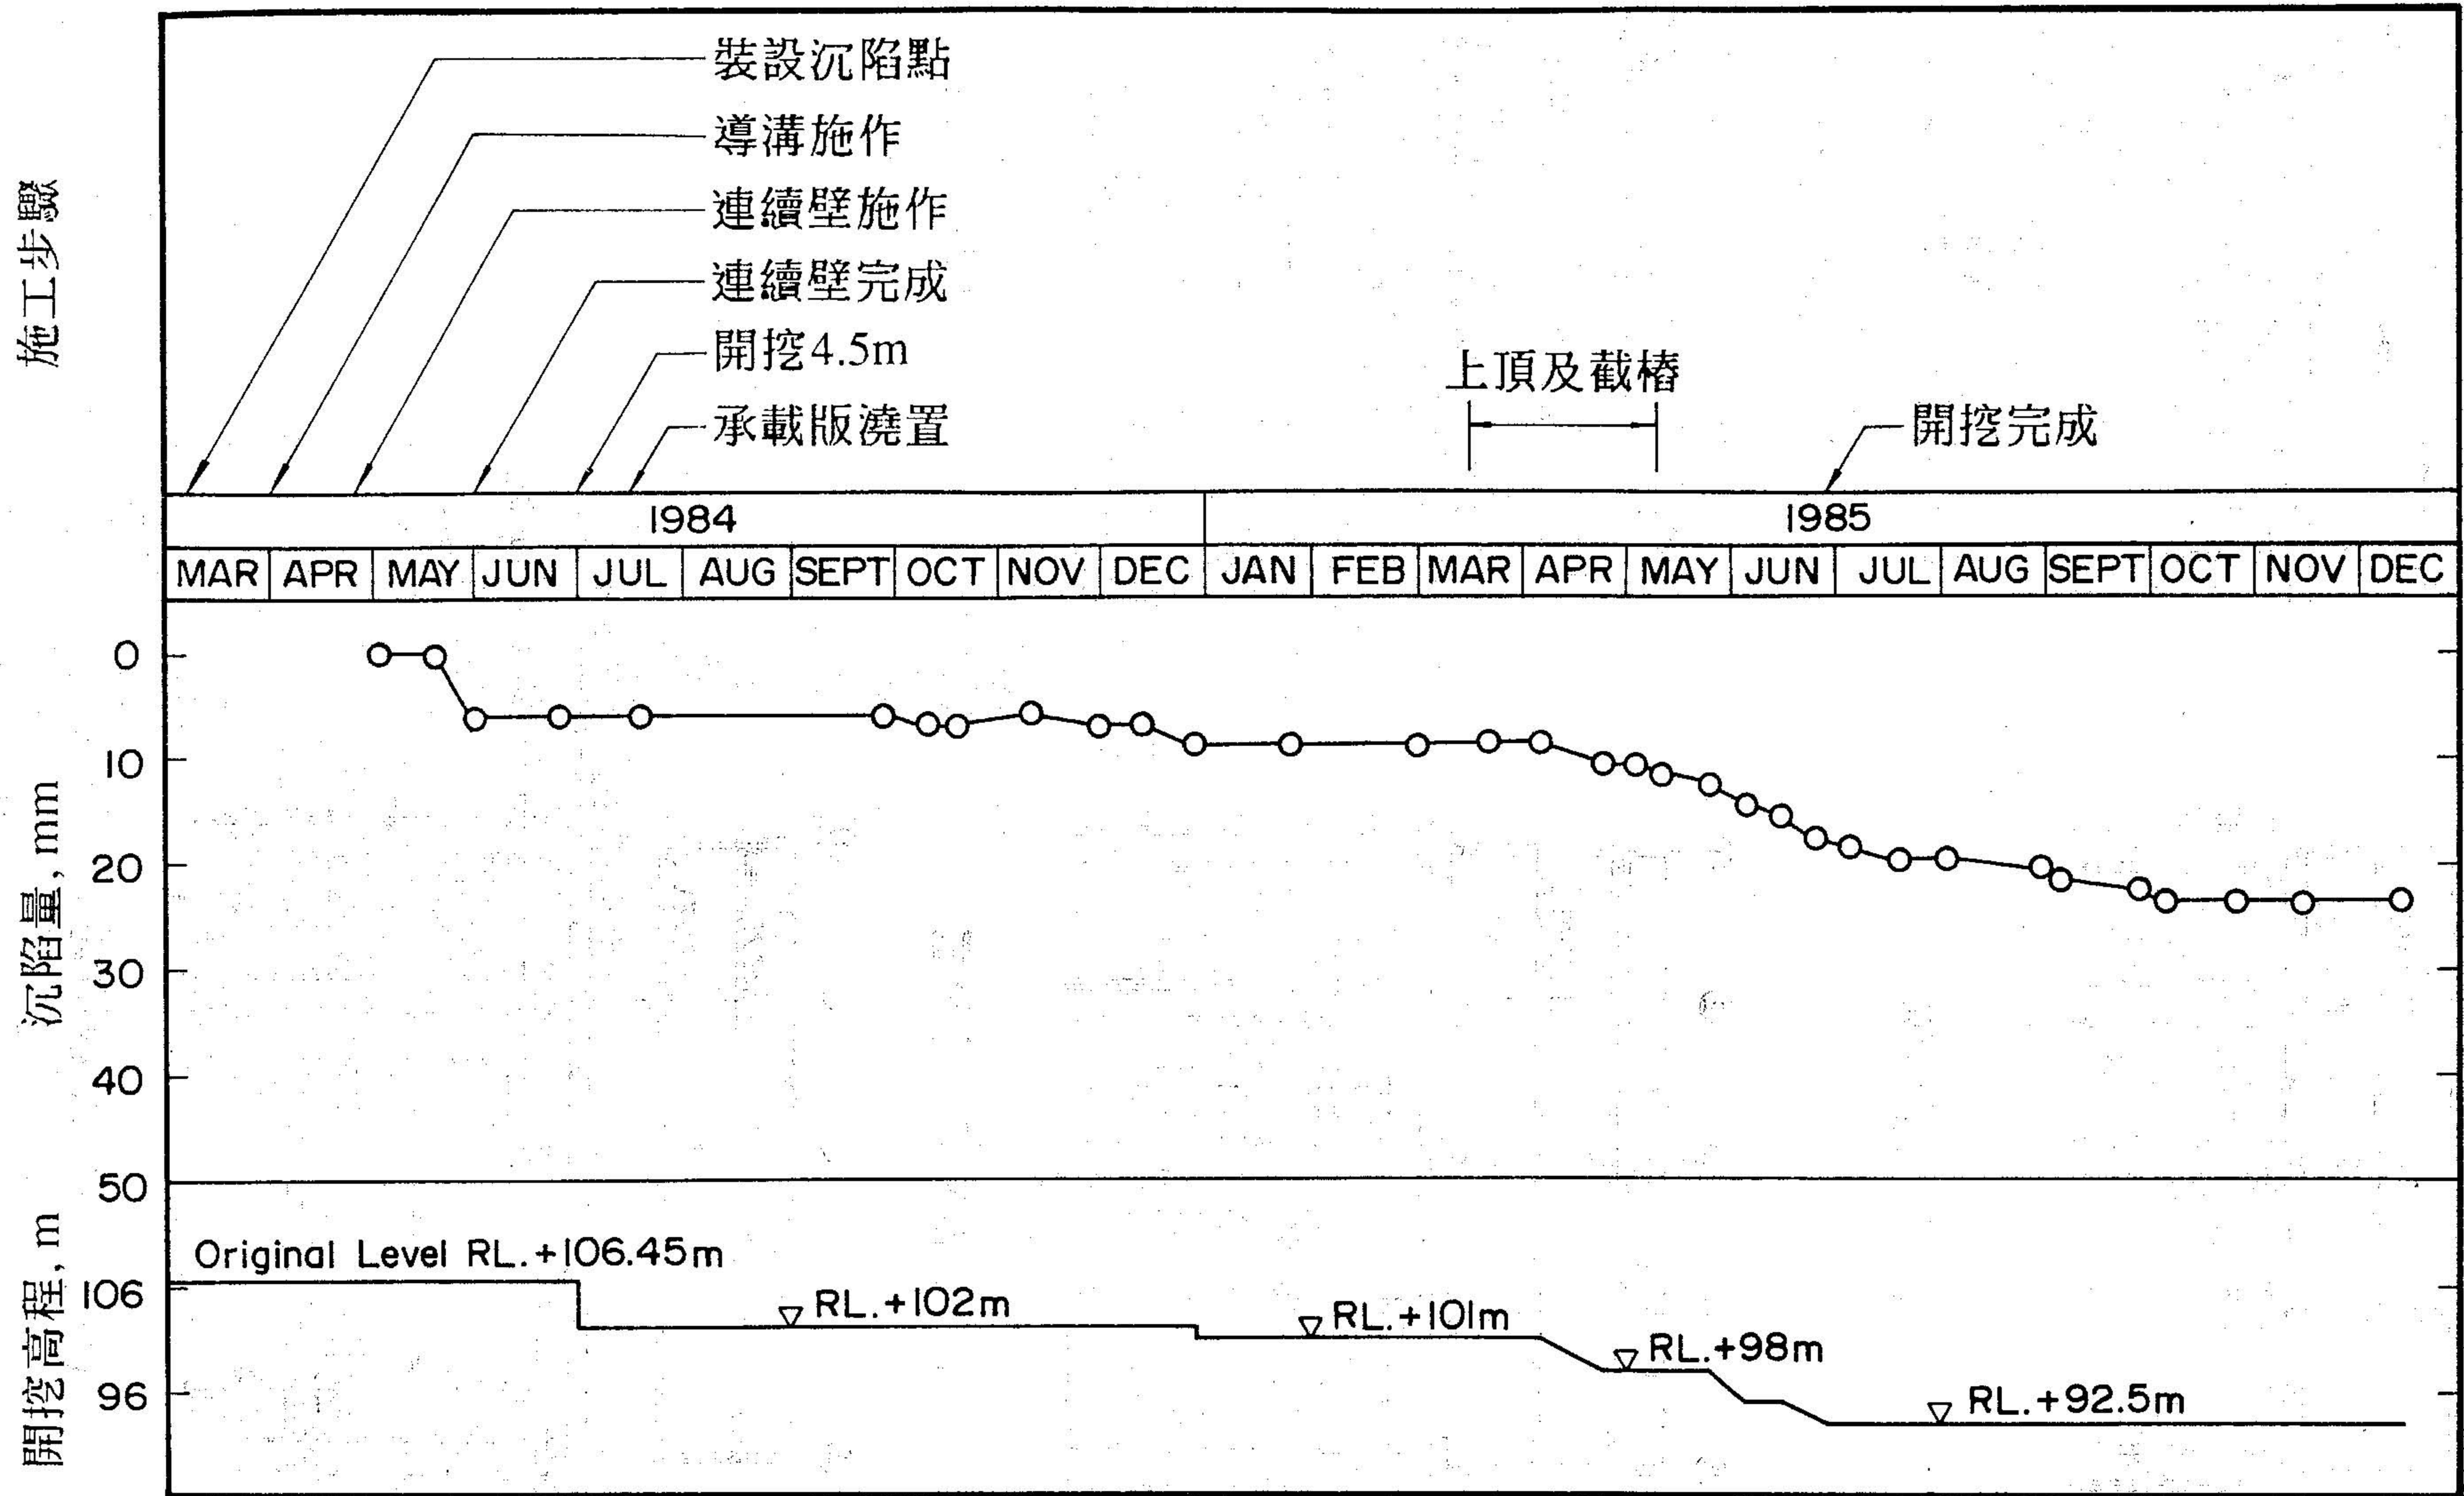
圖三 第15號沉陷點之記錄

為確實掌握結構物之沉陷量使其在容許範圍之內，在 17 根受影響之支柱上，各裝有一沉陷點。圖三顯示第 15 號沉陷點之歷時曲線，在所有沉陷點中該點之沉陷量為最大。同圖中並顯示各項作業之後後次序及時程。量測工作於 1984 年 5 月 2 日開始，在各時段之累積沉陷量可歸納如下：

時 段	作 業	範 圍	平均值
1984 - 5	連續壁施作	1 - 6	3.2
1985 - 5	開挖至 8.5 m 托底及鋸樁	4 - 12	8.3
1985 - 6	開挖至底	7 - 18	13.1
1985 - 12	完工	13 - 24	18.6

以上資料顯示，大部份沉陷發生在托底完成之後，而此後續沉陷量之平均值竟達 10mm。此量可分兩部份：

- (a) 兩連續壁間之開挖減少內側壁面與土壤之摩擦力，造成連續壁之下陷約 5 mm (由 8.3 增至 13.1 mm)
- (b) 永久結構體之澆置及承載版與隧道頂版間空隙之回填導致 5 mm 之沉陷 (由 13.1 增至 18.6 mm)

另外值得一提的是在上頂過程中，樁帽與承載版之間空隙加大 20 至 30 mm。而在此期間，安裝於支柱上之沉陷點所量得之沉陷量有限，意即樁帽並未下沉，因此推論空隙加大起因於承載版之下沉。而

承載版之下沉有兩分量，即連續壁之沉陷及承載版本身之變形。可惜的是連續壁之沉陷量不得而知，但估計在 15 至 20 mm 之間。因此承載版之變形當在 5 至 10 mm 左右。假如樁帽未曾上頂，結構體之總沉陷量當較上表所列多 20 至 30 mm。由此推論：托底樁之預壓（上頂）有效地減少結構體之後續沉陷量。

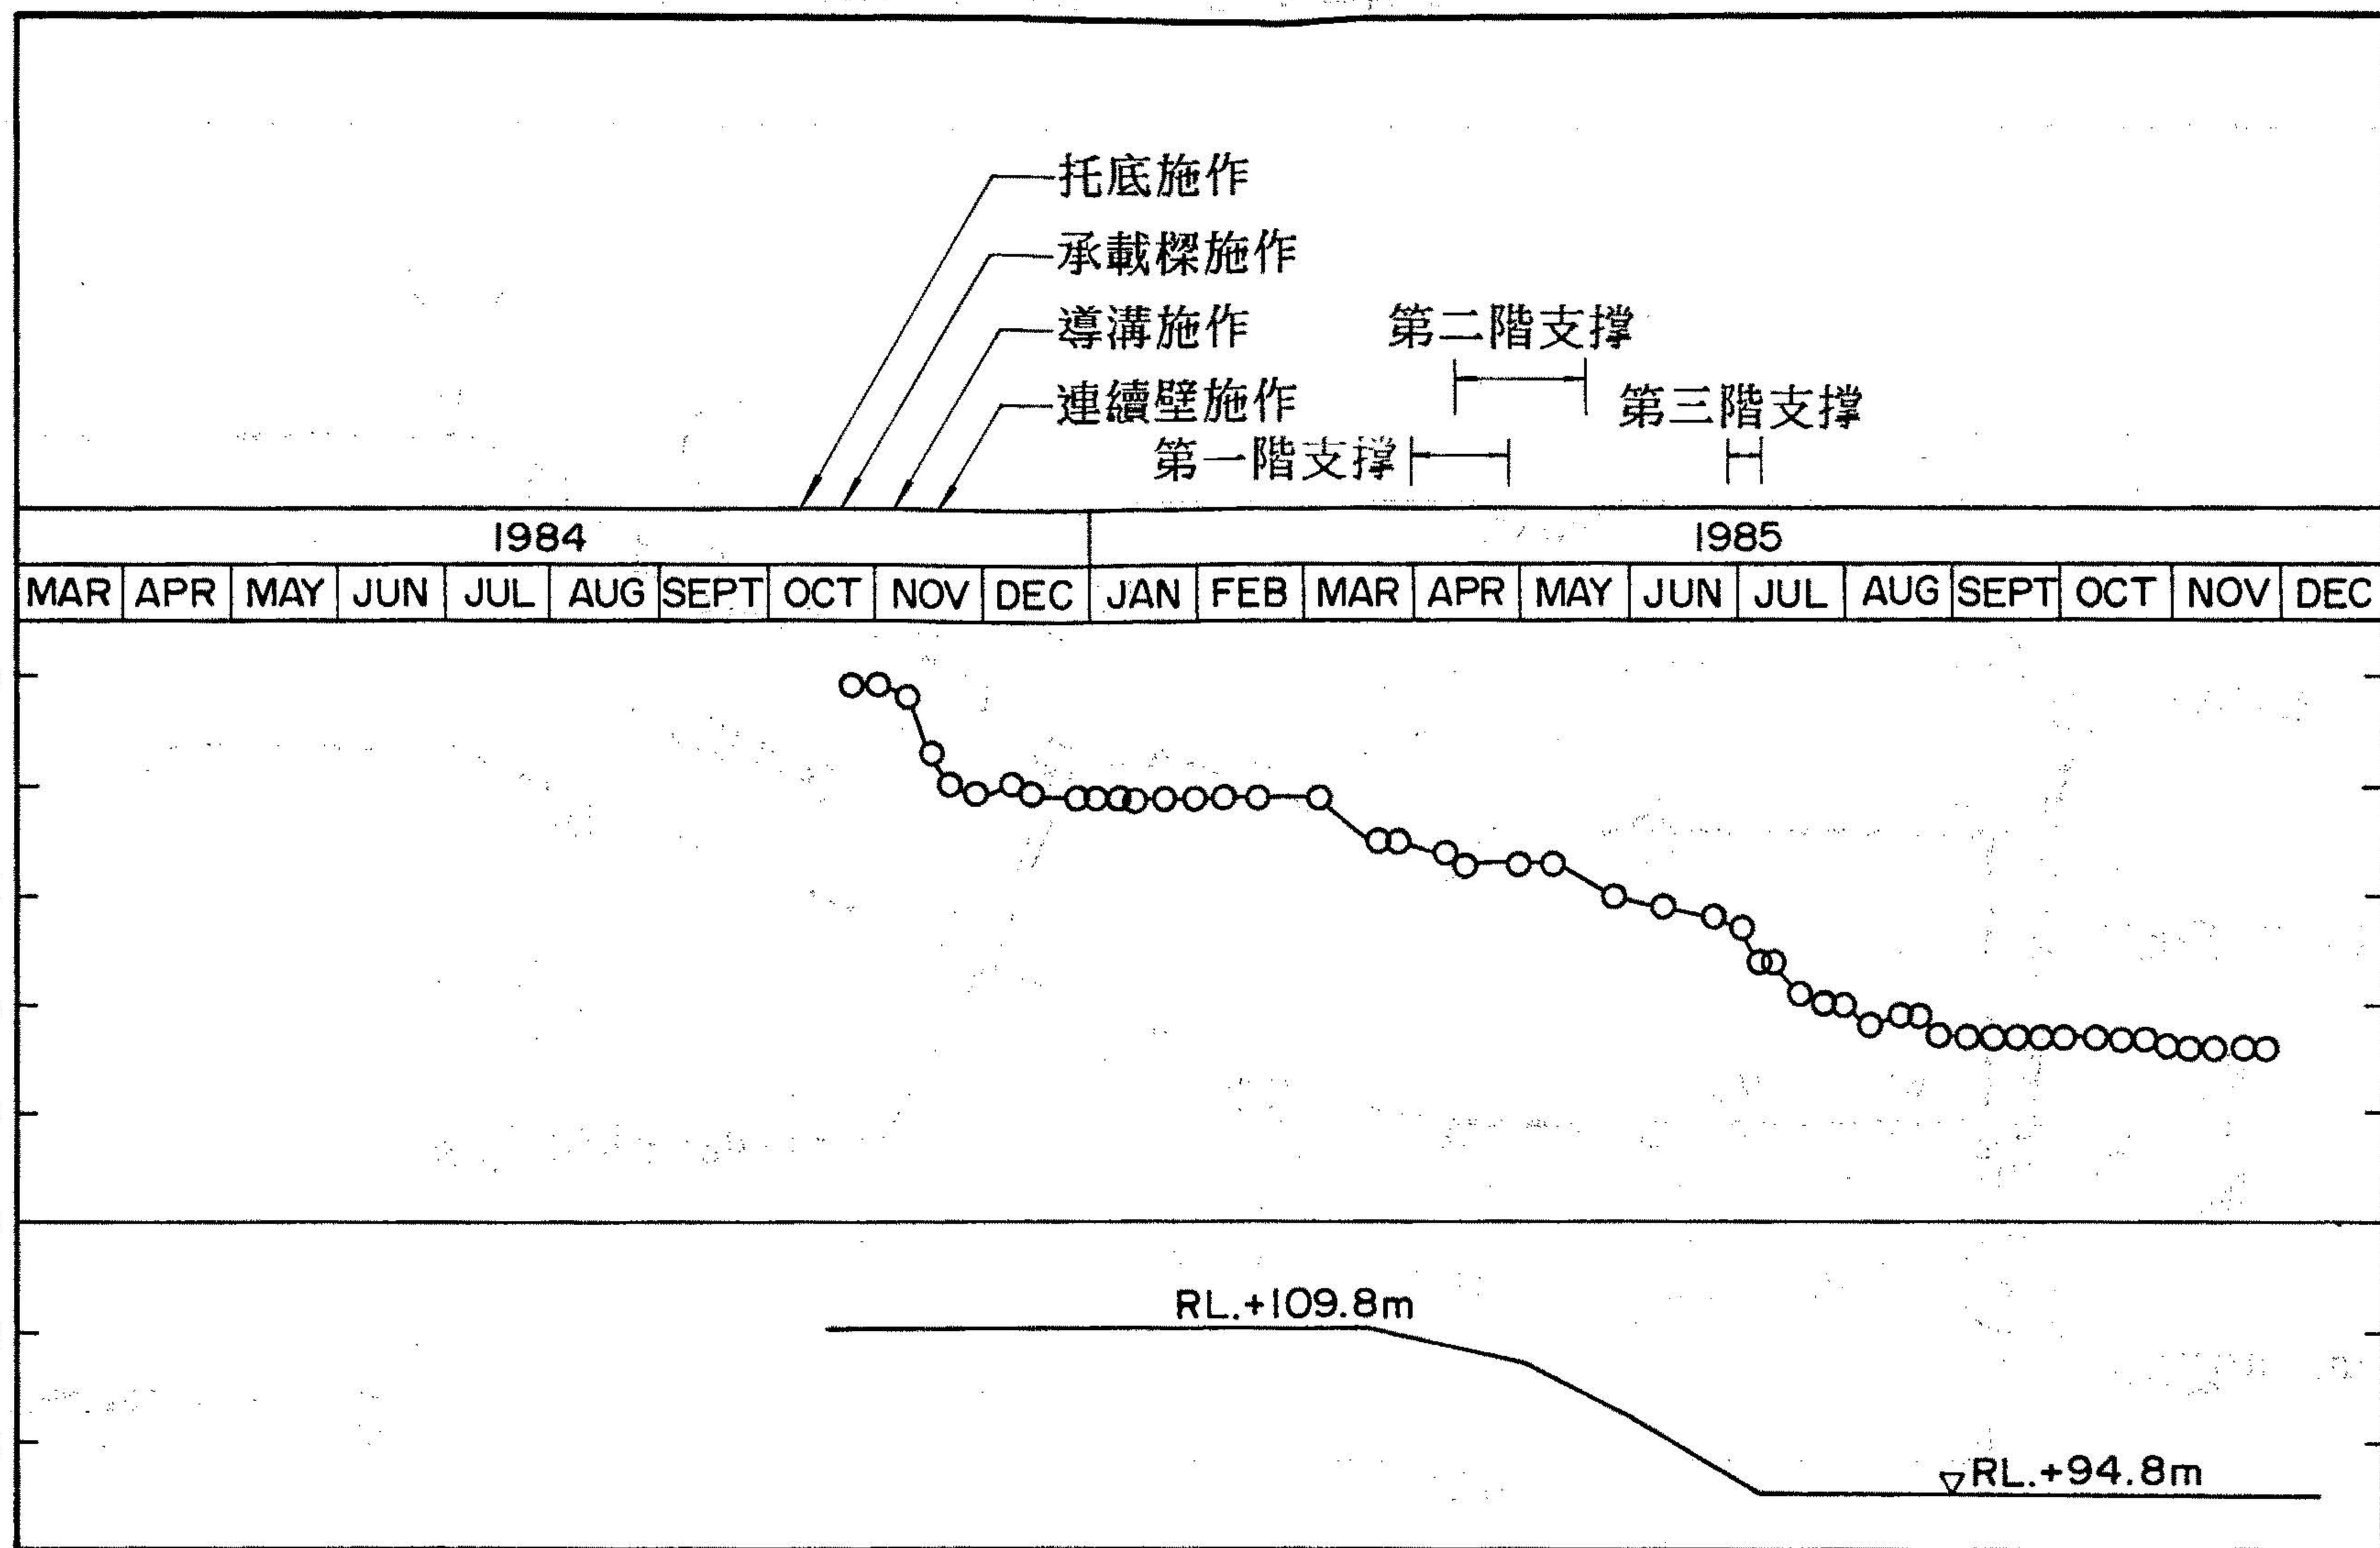
圖六 第13號沉陷點歷時曲線

托底作業於 1984 年 10 月間完成，站體開挖於 1985 年 4 月初開始，7 月初完成。圖六顯示第 13 號沉陷點之歷時曲線，該點與連續壁最為接近，其沉陷量亦為 15 個沉陷點中之最大者。如圖所示，因為基樁未受影響，托底作業所導致之沉陷量幾乎為零，連續壁施作所引起之沉陷約為 11 mm，開挖期間之累積沉陷為 23 mm，最終沉陷量為 34 mm。此值與附近地表沉陷量相當。

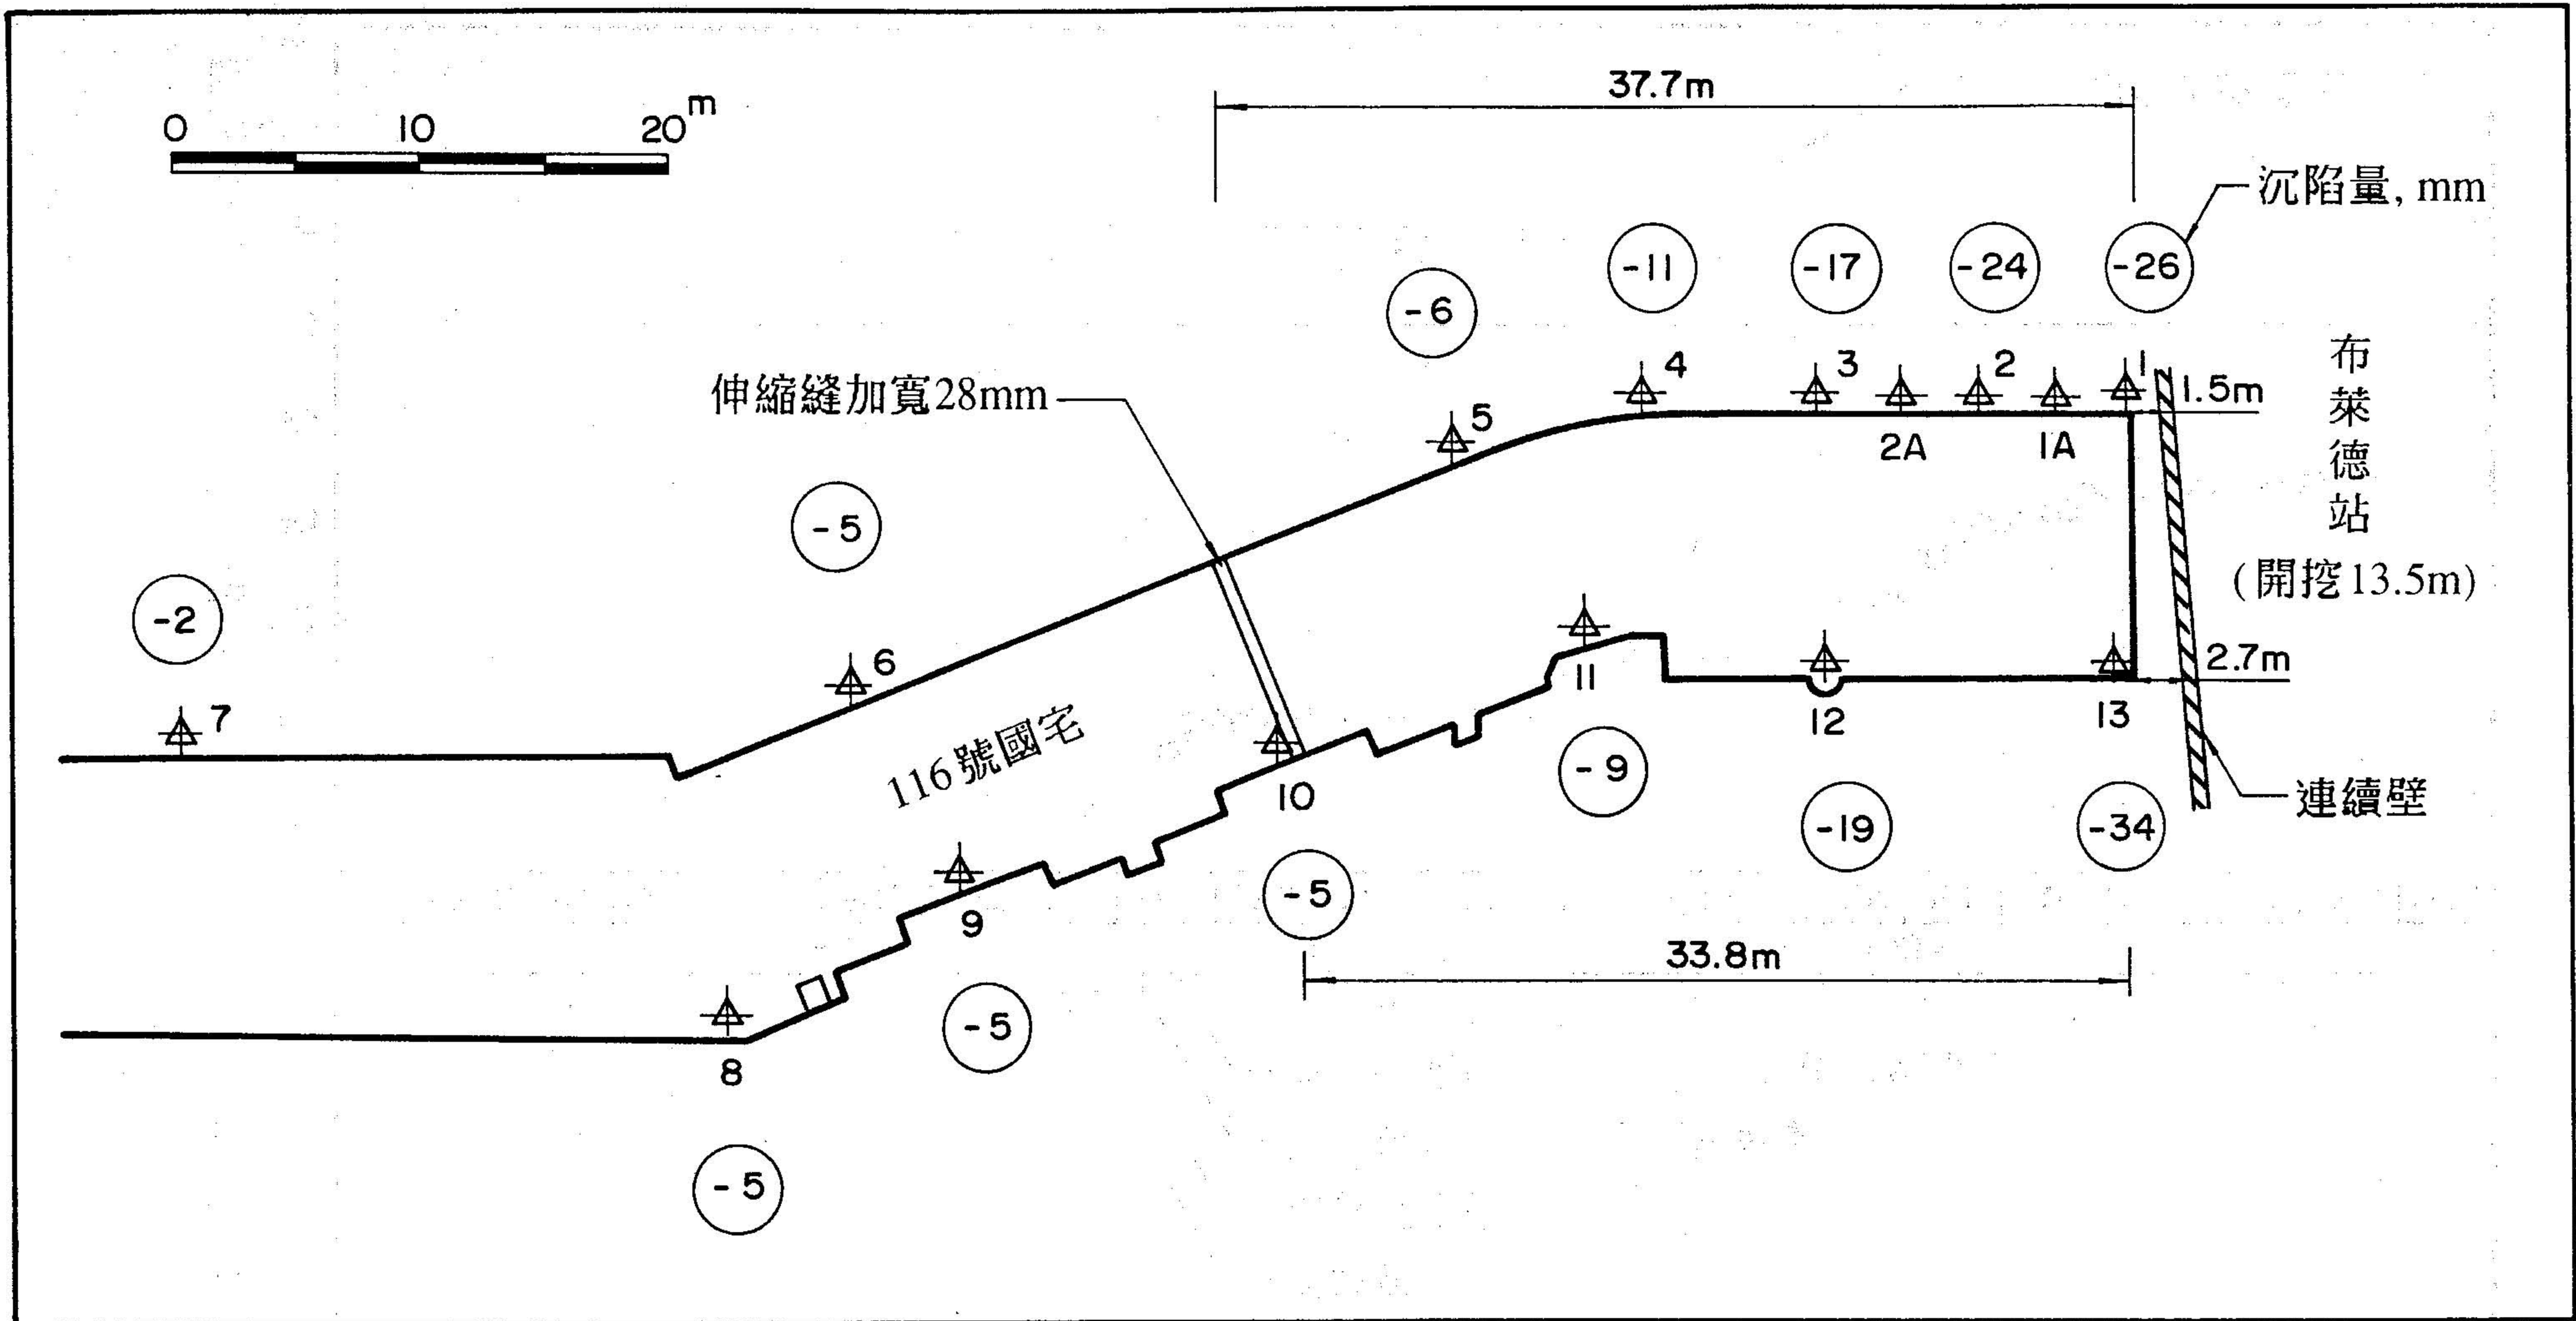
圖七 第116號國宅之最終沉陷量

圖七表示所有沉陷點之最終沉陷量，沉陷量隨著與連續壁距離之增加而減少。承載樑之兩端之沉陷量一為 34 mm，一為 26 mm，平均 30 mm。在距連續壁約 35 m 處有一伸縮縫將結構體一分為二。該處之沉陷量為 5 mm，而在十八樓樓頂，該伸縮縫伸張 28 mm，但結構體並未受損。

雖然托底之後結構體之沉陷量與地表沉陷相當，但此不足以否定托底之效益，因與附近地面相較，

此兩者目前尚無法精確估算，是否相互抵消，不得而知。從另一個角度來看，此案托底之主要目的倒不在減少沉陷，而在避免大樓因基樁破壞以致傾塌。雖然無法驗證是否有基樁破壞，但結構物未曾遭受任何嚴重損傷是一事實，以此觀點而論，托底已達其預期目的。

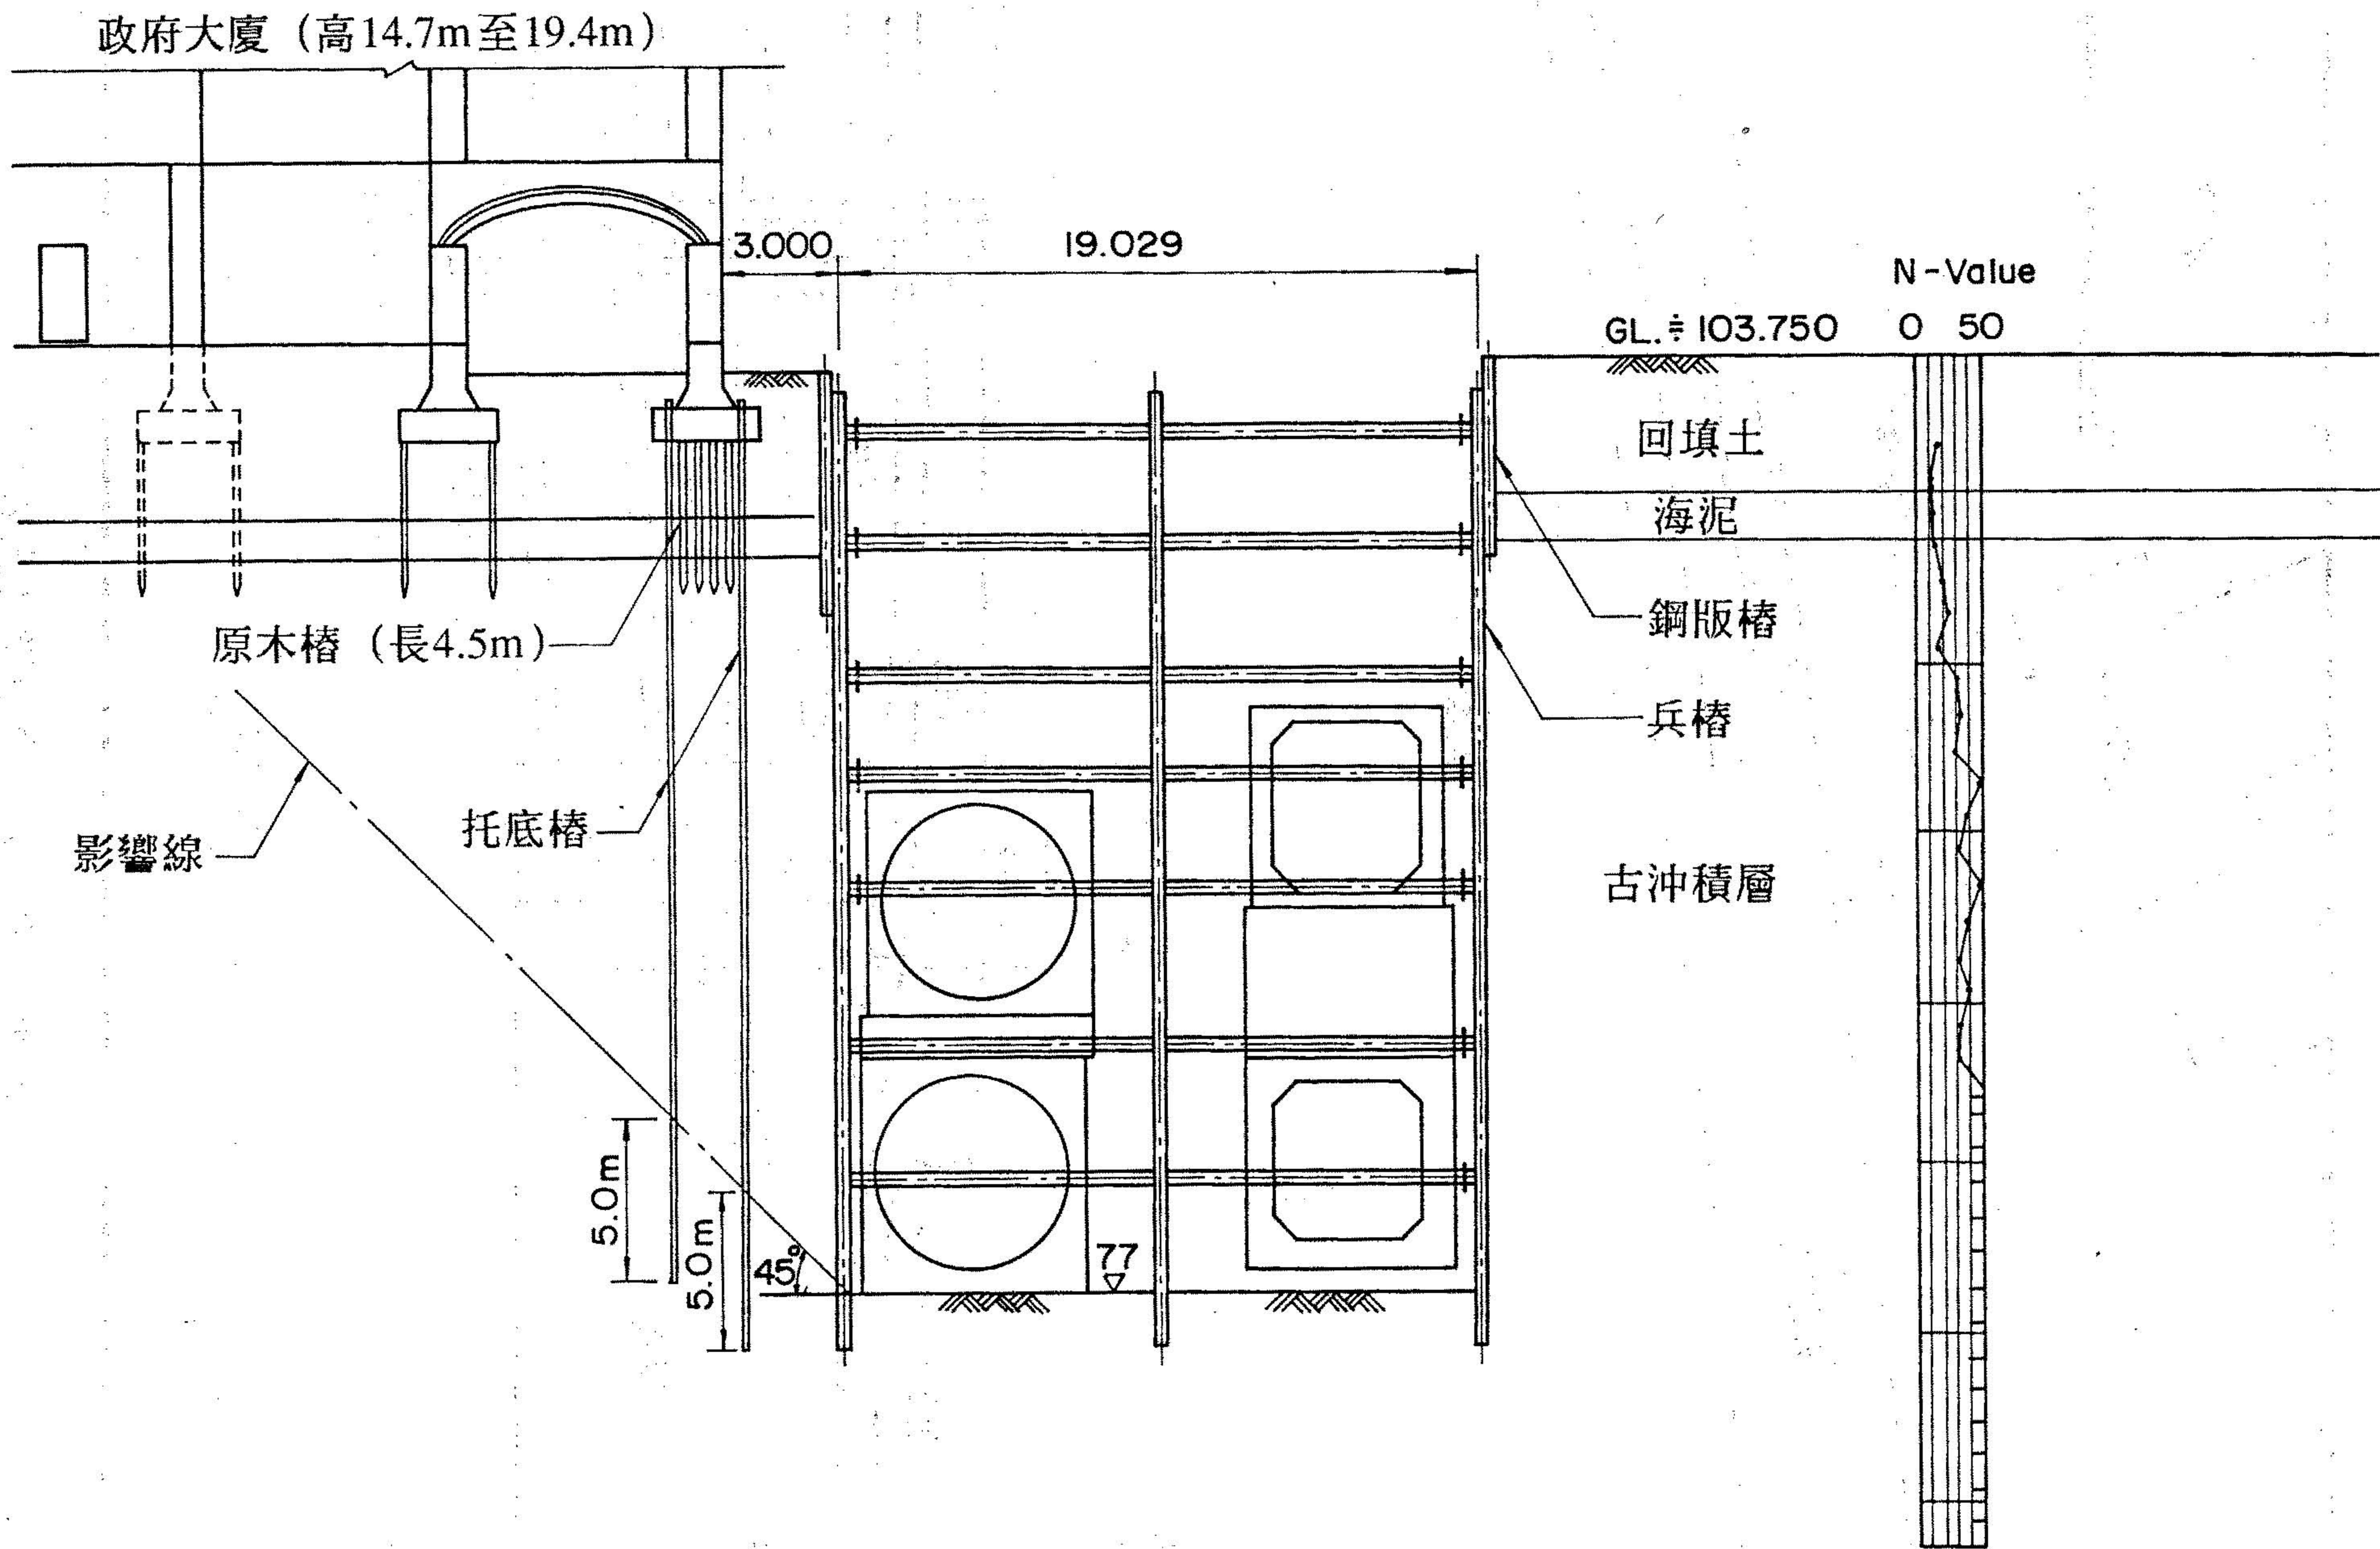
圖八 政府大廈基礎與捷運隧道

政府大廈位於新加坡河畔，建於二次大戰之前，是一棟三層磚造樓房。其下有 4.5 m 長，未經處理之原木木樁支撐，樁徑由 50 至 100mm 不等。捷運過河段在其旁通過，此段係以明挖覆蓋順打工法施工。上部土層以鋼版樁支撐，下部土層以兵樁支撐。大廈外側支柱（見圖八）距兵樁僅 3 m，而樁帽之外緣距鋼版樁僅 2m。捷運南北線與東西線在此交會，因此隧道共有四孔，開挖最深處達地面下 27 m。

隧道係於 1984 年 5 月開始開挖。原設計一共有七層支撐，每支支撐皆須預壓至設計荷重之半。同年七月間開挖至第三階時，大廈前方發現有龜裂現象，此時開挖深度約為 10 m。承商迅速將大廈之前部結構以型鋼支撐以免結構受損並建議在前排四根支柱之下以微形樁托底以減少後續沉陷。開挖作業因此暫停至九月底托底完成後方才恢復。

托底作業於 1984 年 8 月 10 日開始，於 8 月 23 日完成。如圖八所示，每根支柱之四角各有一微形樁貫穿樁帽伸至地面下 26 至 28 m，即 45 度影響線下 5 m 之處。微形樁之孔徑為 107 mm，孔內插一直徑 38 mm 之鋼筋，並以強度 30kg/cm 之水泥砂漿充實所有空間。每支樁之設計載重為 24 噸。

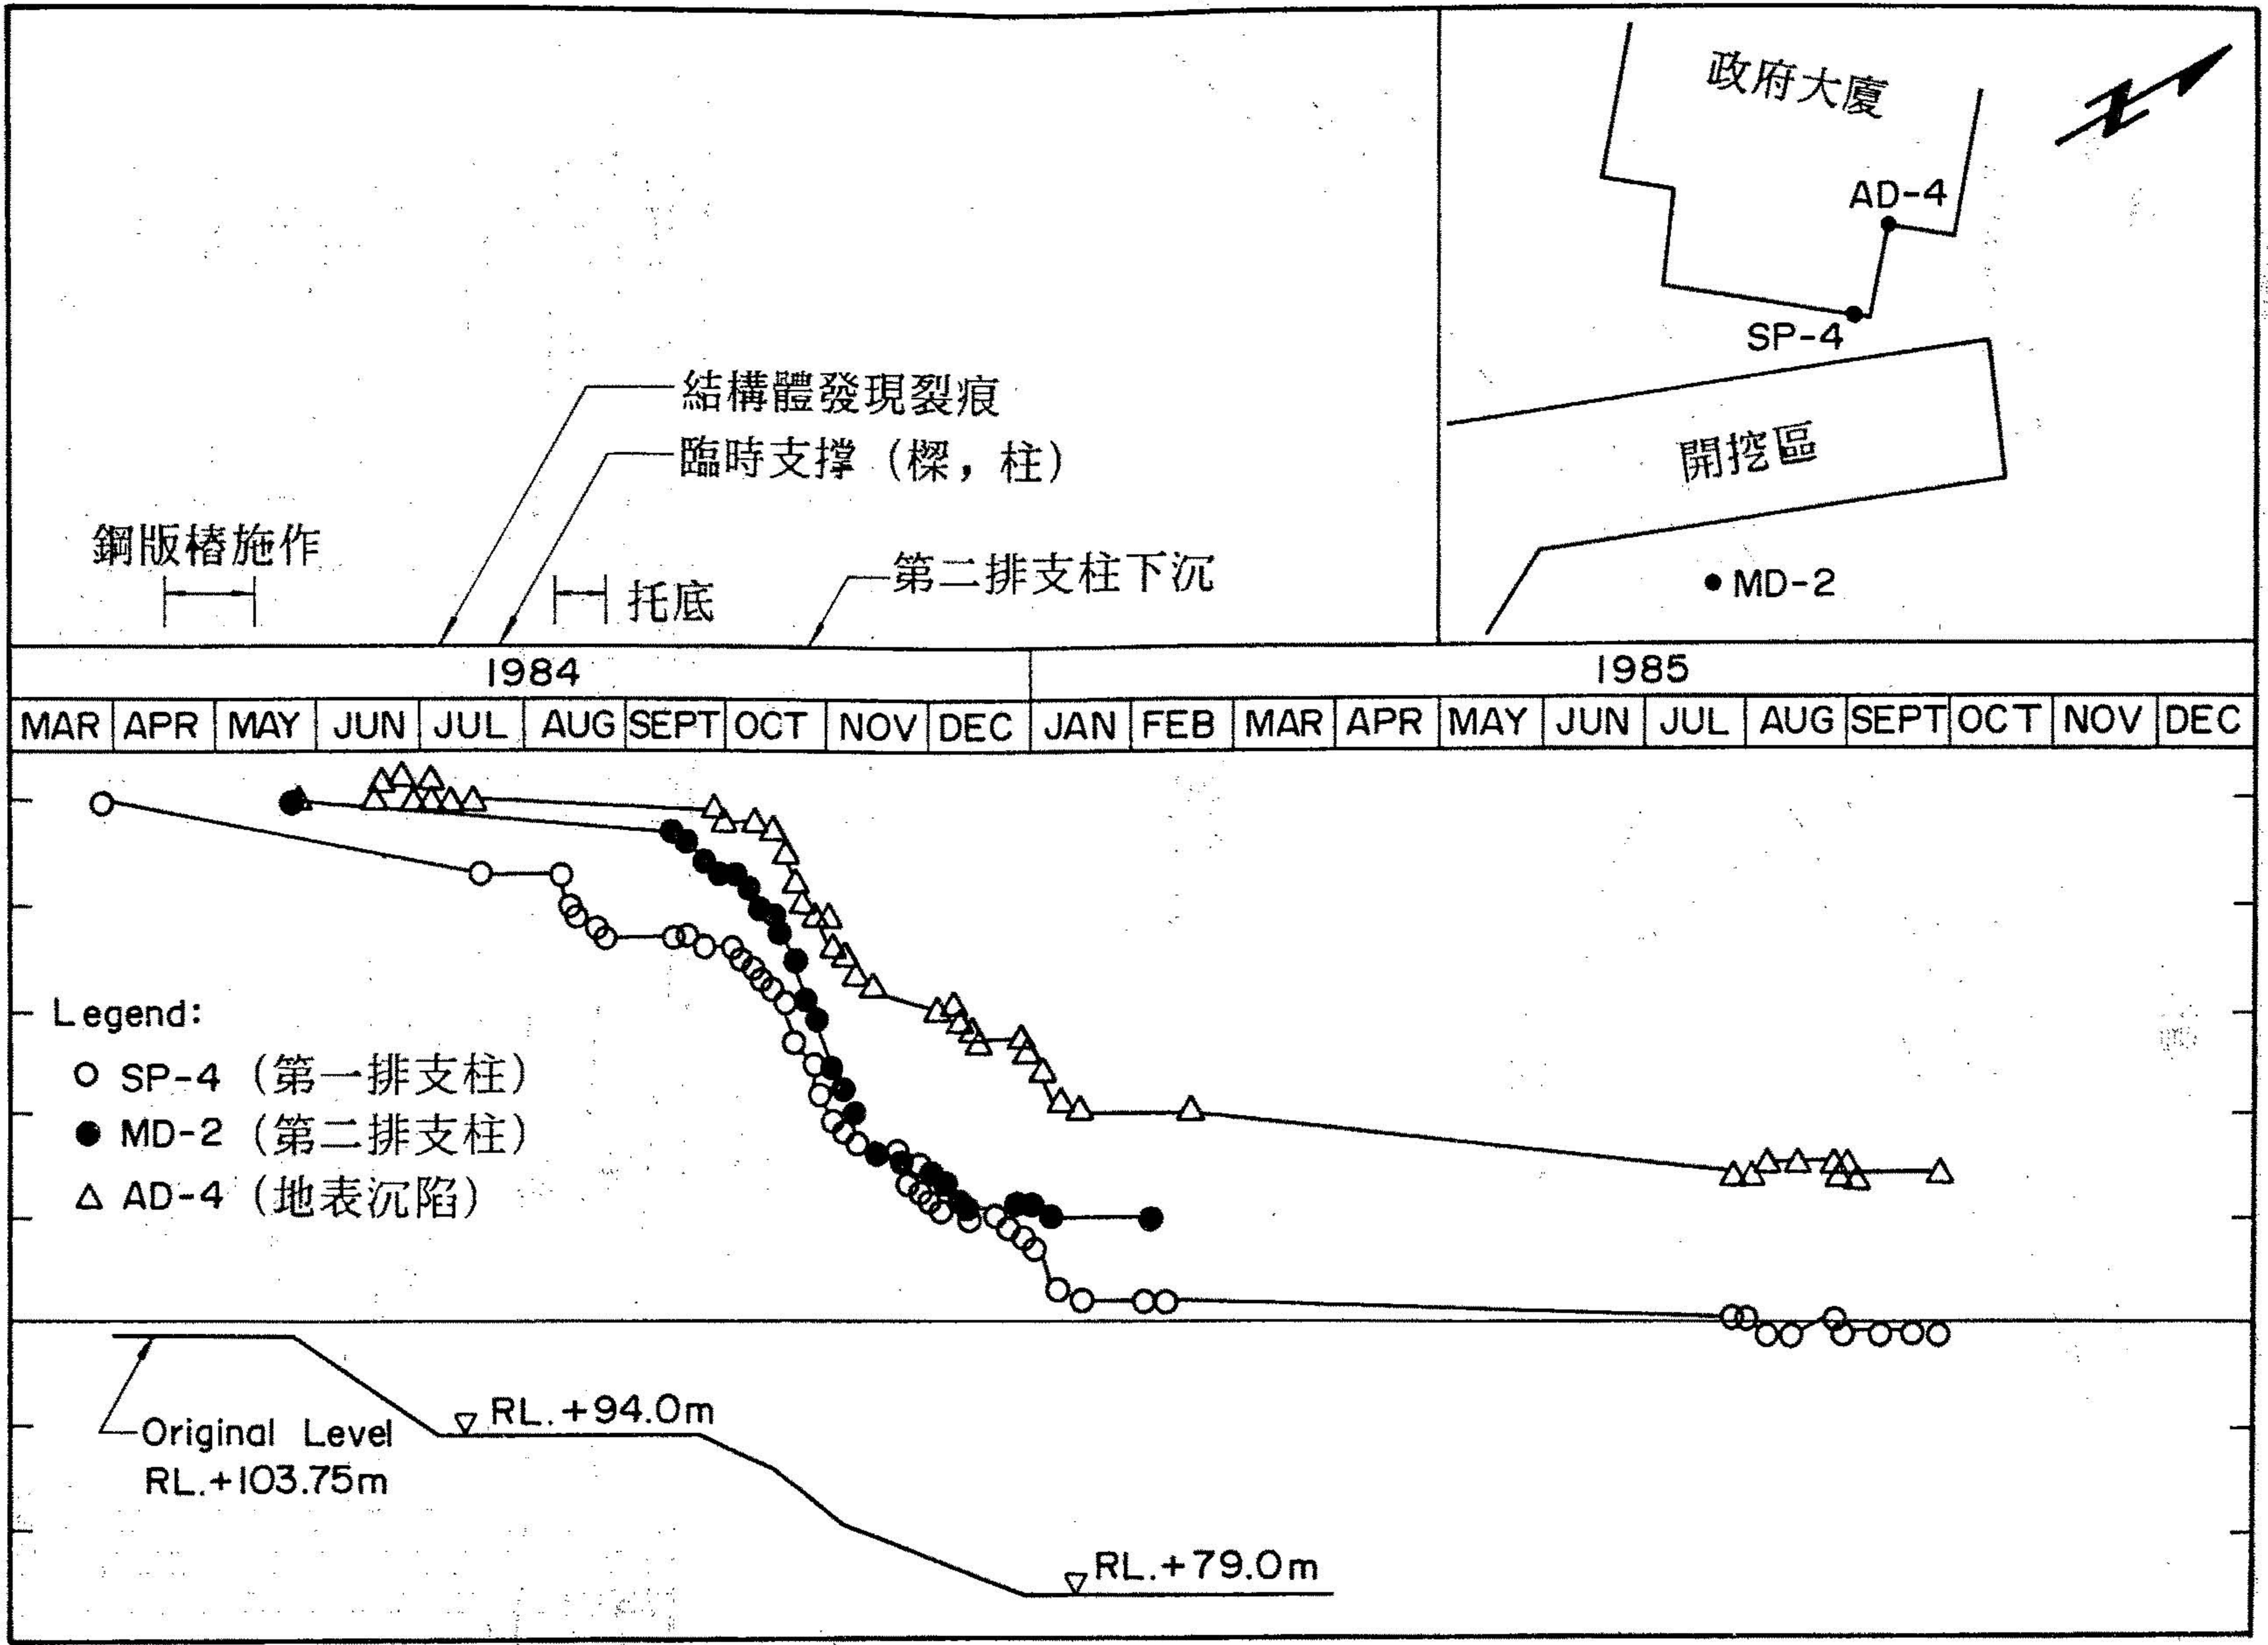
圖十 政府大廈之沉陷記錄

第一排支柱之沉陷可以圖十中之 SP-4 歷時曲線為代表。在開挖區之東側有一地表沉陷點，MD-12，其與鋼版樁之距離與 SP-4 同。此兩點之沉陷量比較如下：

時 段	作 業	累 積 沉 陷 量 (mm)	
		SP-4	MD-12
1984 - 7	開挖至 10 m	8	4
1984 - 8	托底作業	14	4
1985 - 1	開挖至底	48	40
1985 - 10	完工	52	40

托底完成後，第一排支柱之後續沉陷為 $52 - 14 = 38$ mm，而地表之後續沉陷為 $40 - 4 = 36$ mm 反而較小，因此難以斷言托底是否達到預期效果。仔細探討可以發現樁身上部是在滑動區內，在後續開挖時承受負摩擦力，對結構物並無支撐作用，必待樁身下部與土壤有相對位移才會有摩擦抵抗及尖端阻抗。一般而言，即使是反循環樁清底已夠困難，何況微型樁。在此案例中雖有鋼條伸至底部，除非有足夠之相對位移，否則托底樁之尖端阻抗微不足道，因此對結構物之支撐全靠托底樁在影響線下部份之樁身摩擦，所以效果不彰。

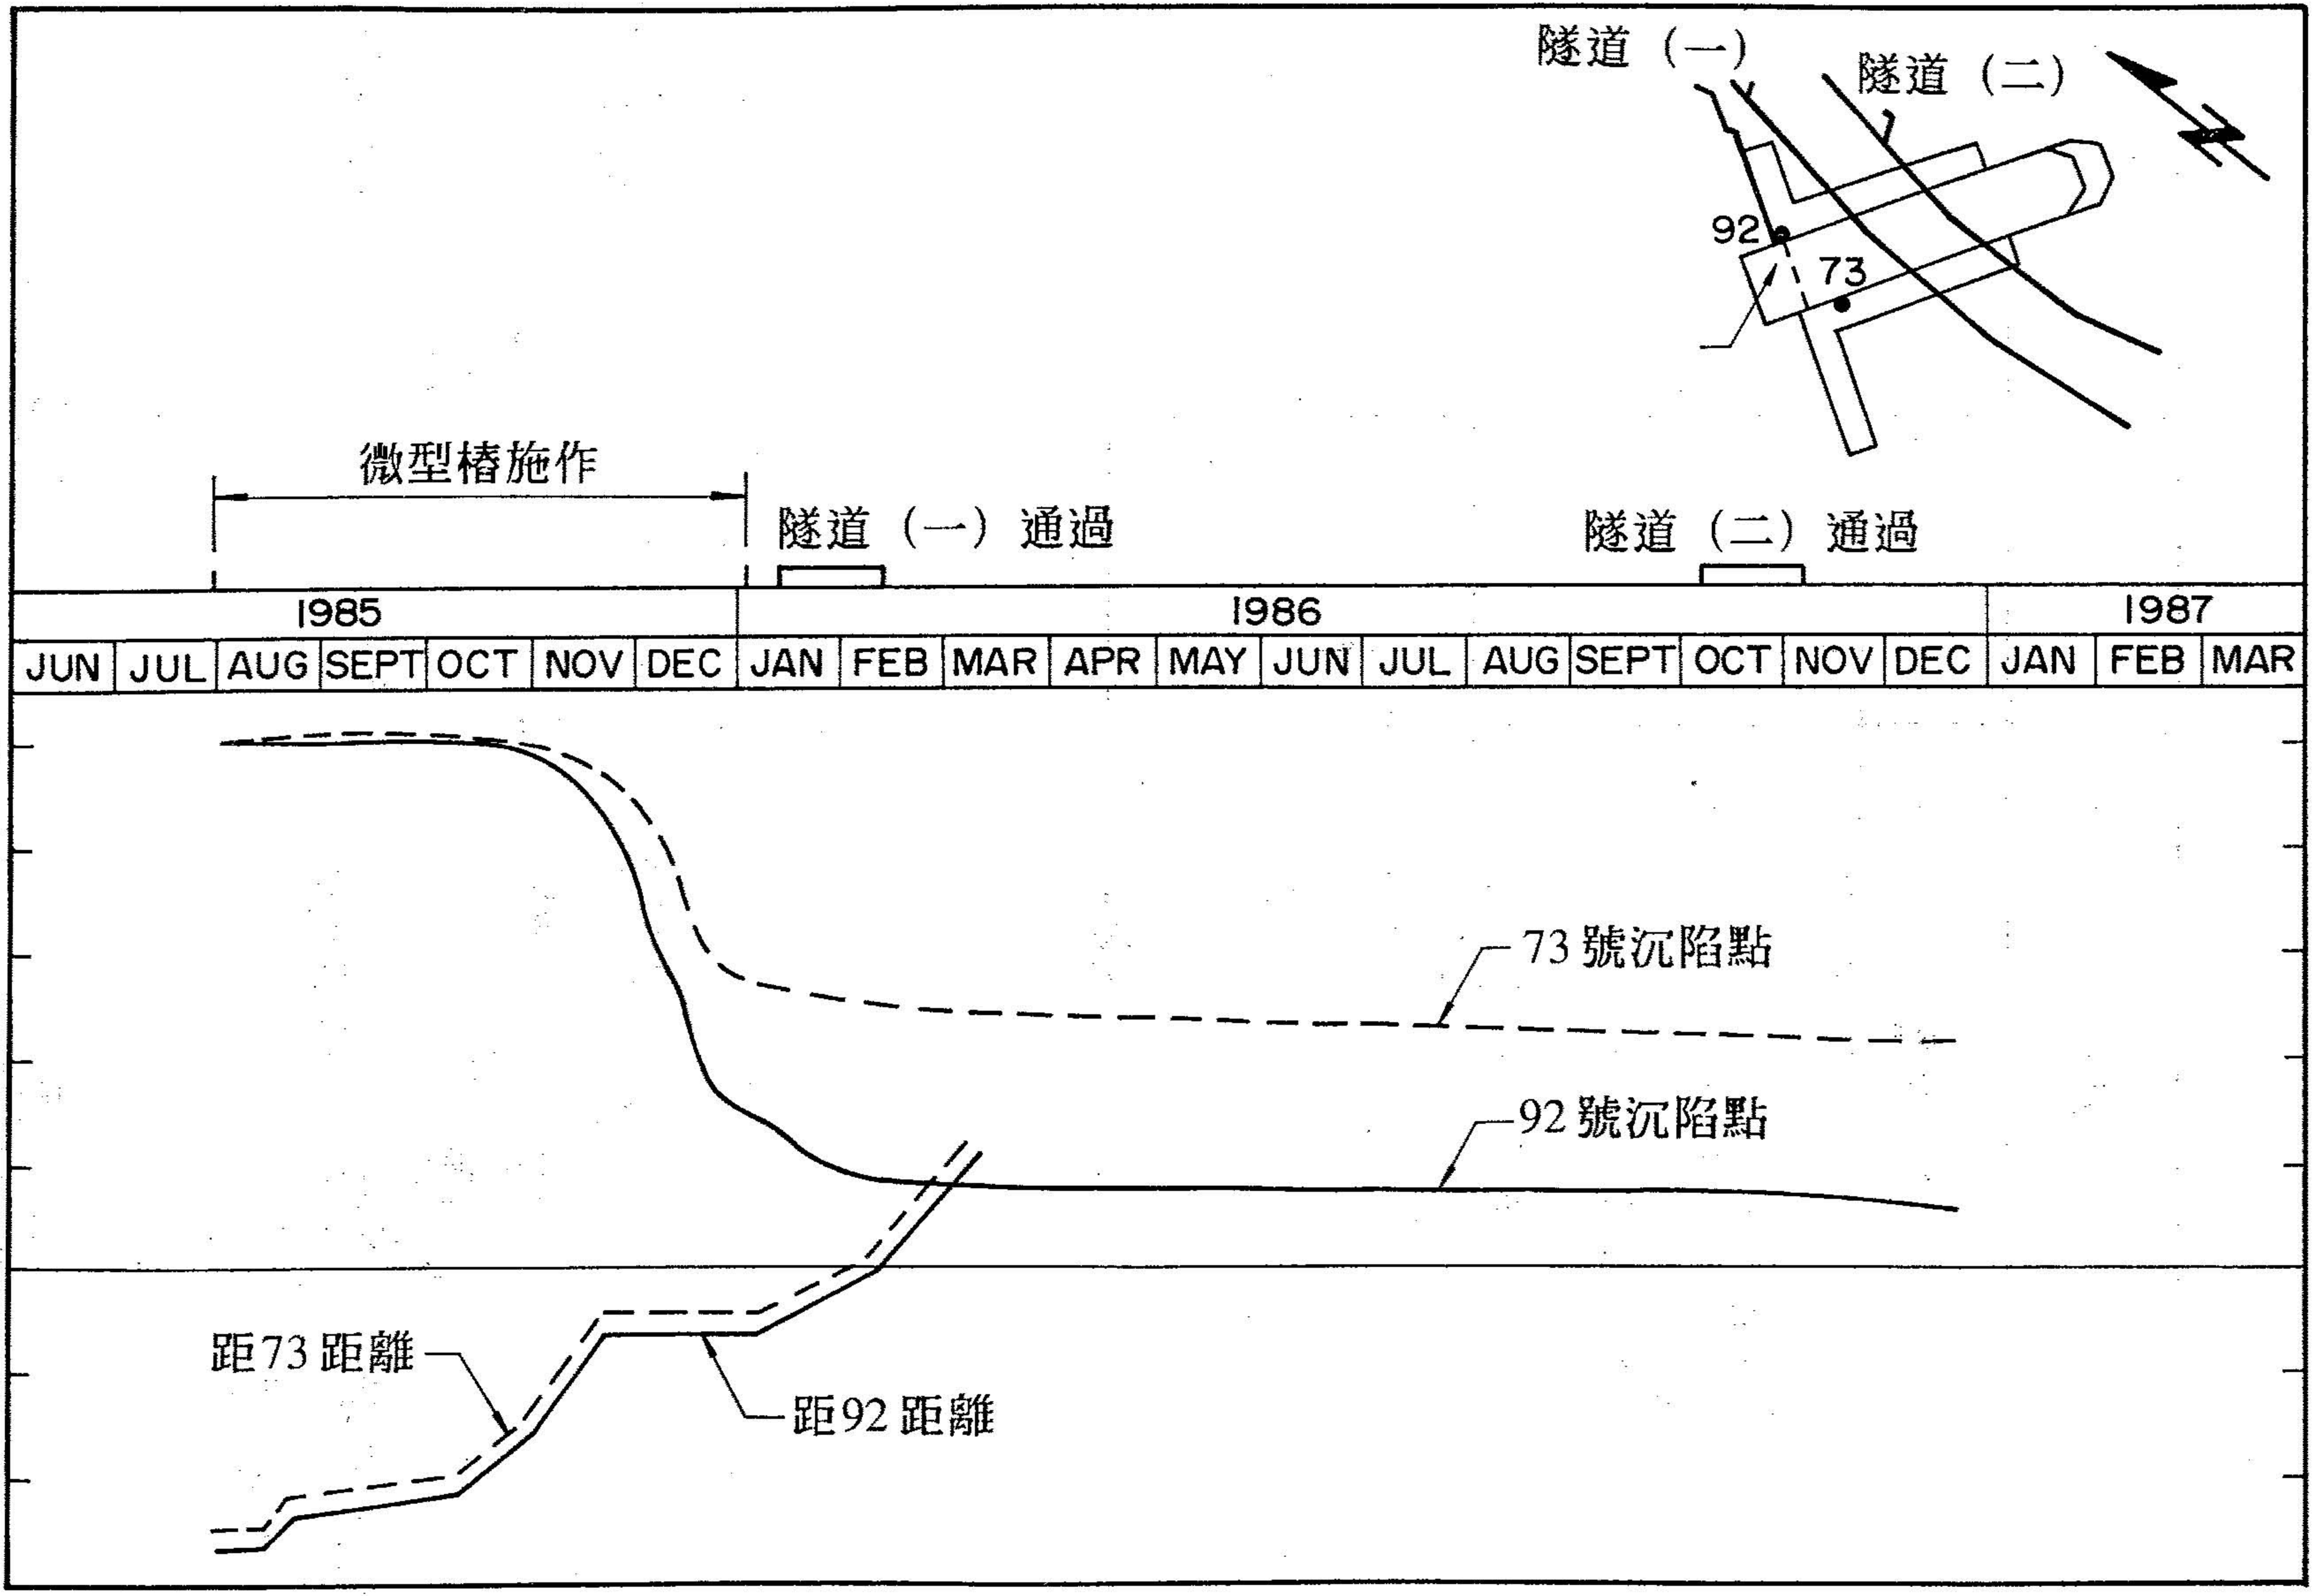
圖十三 聖嬰堂沉陷量

在各個階段所量測之支柱沉陷量見圖十三，大廳之沉陷量可以第 73 號沉陷點之記錄為代表，而鐘樓之沉陷量可以第 92 號沉陷點之記錄為代表。第一條隧道於 1985 年 7 月發進，在 11 月間到達距教堂約 23 m 處，因為托底作業尚未完成而停止至翌年一月中再發進，迅即由教堂下方通過。第二條隧道遲至九個月後才由教堂下方通過。在第一條隧道通過後，惟恐在承載版下有空穴，再次灌漿以擠壓土壤。

記錄顯示鐘樓之沉陷量顯然較大廳之沉陷量為大，而大部份之沉陷發生在 1985 年 11 及 12 月之間，也就是托底作業之後半期，此時潛盾機停留在距第 73 號沉陷點 23 m，距第 92 號沉陷點 31.5 m 之處。圖十四顯示此兩沉陷點是在 30 度影響線外，沉陷應係托底作業所引起與潛盾掘進無關。大廳及鐘樓之平均沉陷量各為 45 及 70 mm，最大沉陷量各為 50 及 90 mm。其後在第一條隧道通過時沉陷量僅增加 7 mm，第二條隧道通過時增加 3 mm，遠較因托底所引起之沉陷為小。

在此例中，托底樁是否發揮其功效又是一值得爭論之話題，雖然托底成功地減少後續沉陷，但托底作業本身導致大量沉陷。"如果"潛盾操作正常，即使沒有托底，結構體之沉陷亦不致達到量測之值。但反言之，如有意外則後果堪虞。從技術觀點而言，托底並不是最佳選擇，而是應公眾保護古物之壓力而採之權宜措施。此類情事屢見不鮮，亦突顯工程師之無奈。
