新加坡捷運施工托底案例
UNDERPINNING OF STRUCTURES FOR
CONSTRUCTION OF SINGAPORE MRT

黃南輝，藤堂博明，T. Hulme
R.N. Hwang, H. Todo and T. Hulme

原著載於地工技術雜誌第40期，1992年12月

Underpinning of Structures for Construction of Singapore MRT

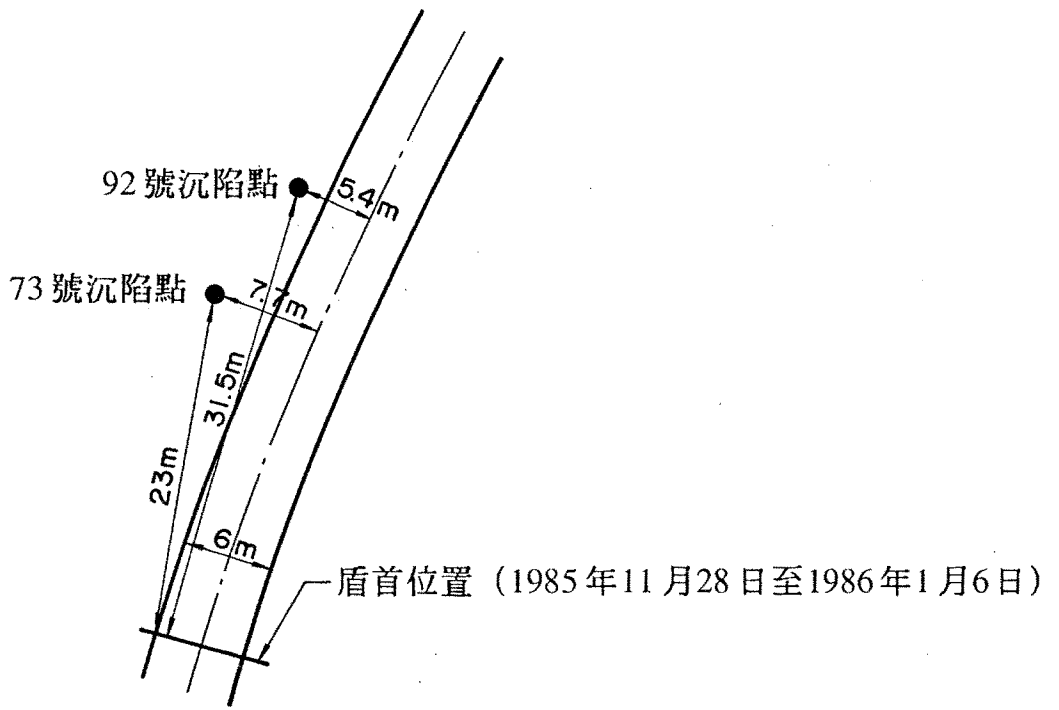
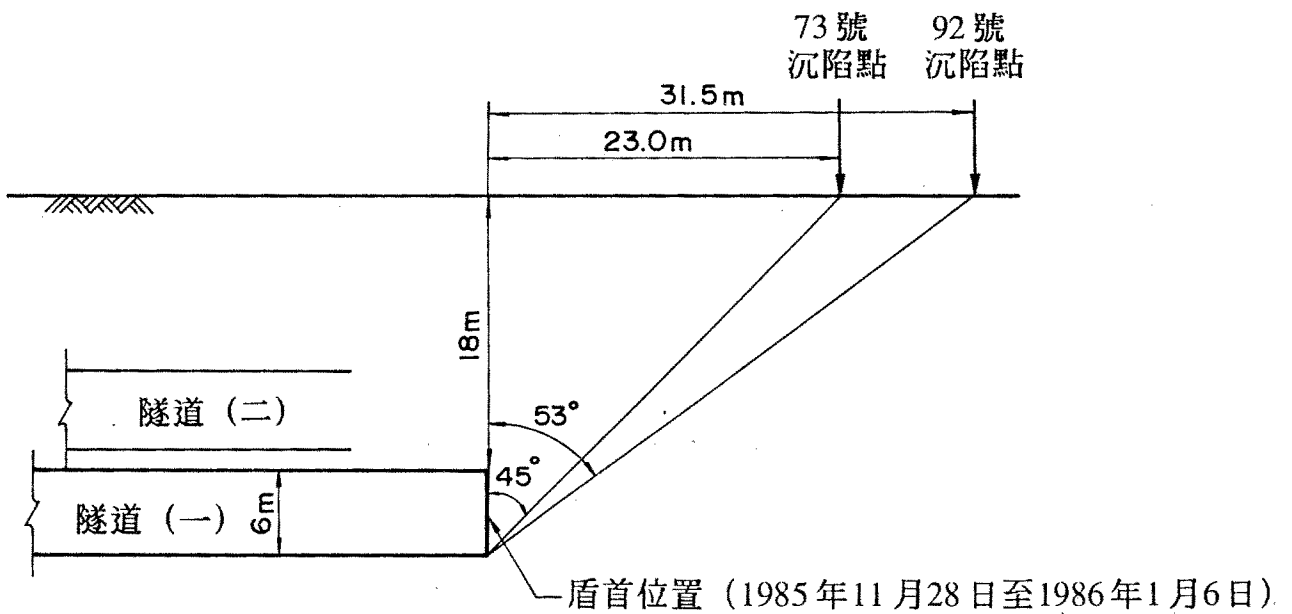
圖十四 托底施作時盾首位置

記錄顯示鐘樓之沉陷量顯然較大廳之沉陷量為大，而大部份之沉陷發生在 1985 年 11 及 12 月之間，也就是托底作業之後半期，此時潛盾機停留在距第 73 號沉陷點 23 m，距第 92 號沉陷點 31.5 m 之處。圖十四顯示此兩沉陷點是在 30 度影響線外，沉陷應係托底作業所引起與潛盾掘進無關。大廳及鐘樓之平均沉陷量各為 45 及 70 mm，最大沉陷量各為 50 及 90 mm。其後在第一條隧道通過時沉陷量僅增加 7 mm，第二條隧道通過時增加 3 mm，遠較因托底所引起之沉陷為小。
