隧道施工遭遇廢棄煤坑處理案例
TUNNELING IN ABANDONED COAL MINE

原著載於台北捷運工程研討會,1993年

隧道施工遭遇廢棄煤坑處理案例

Tunneling in Abandoned Coal Mine

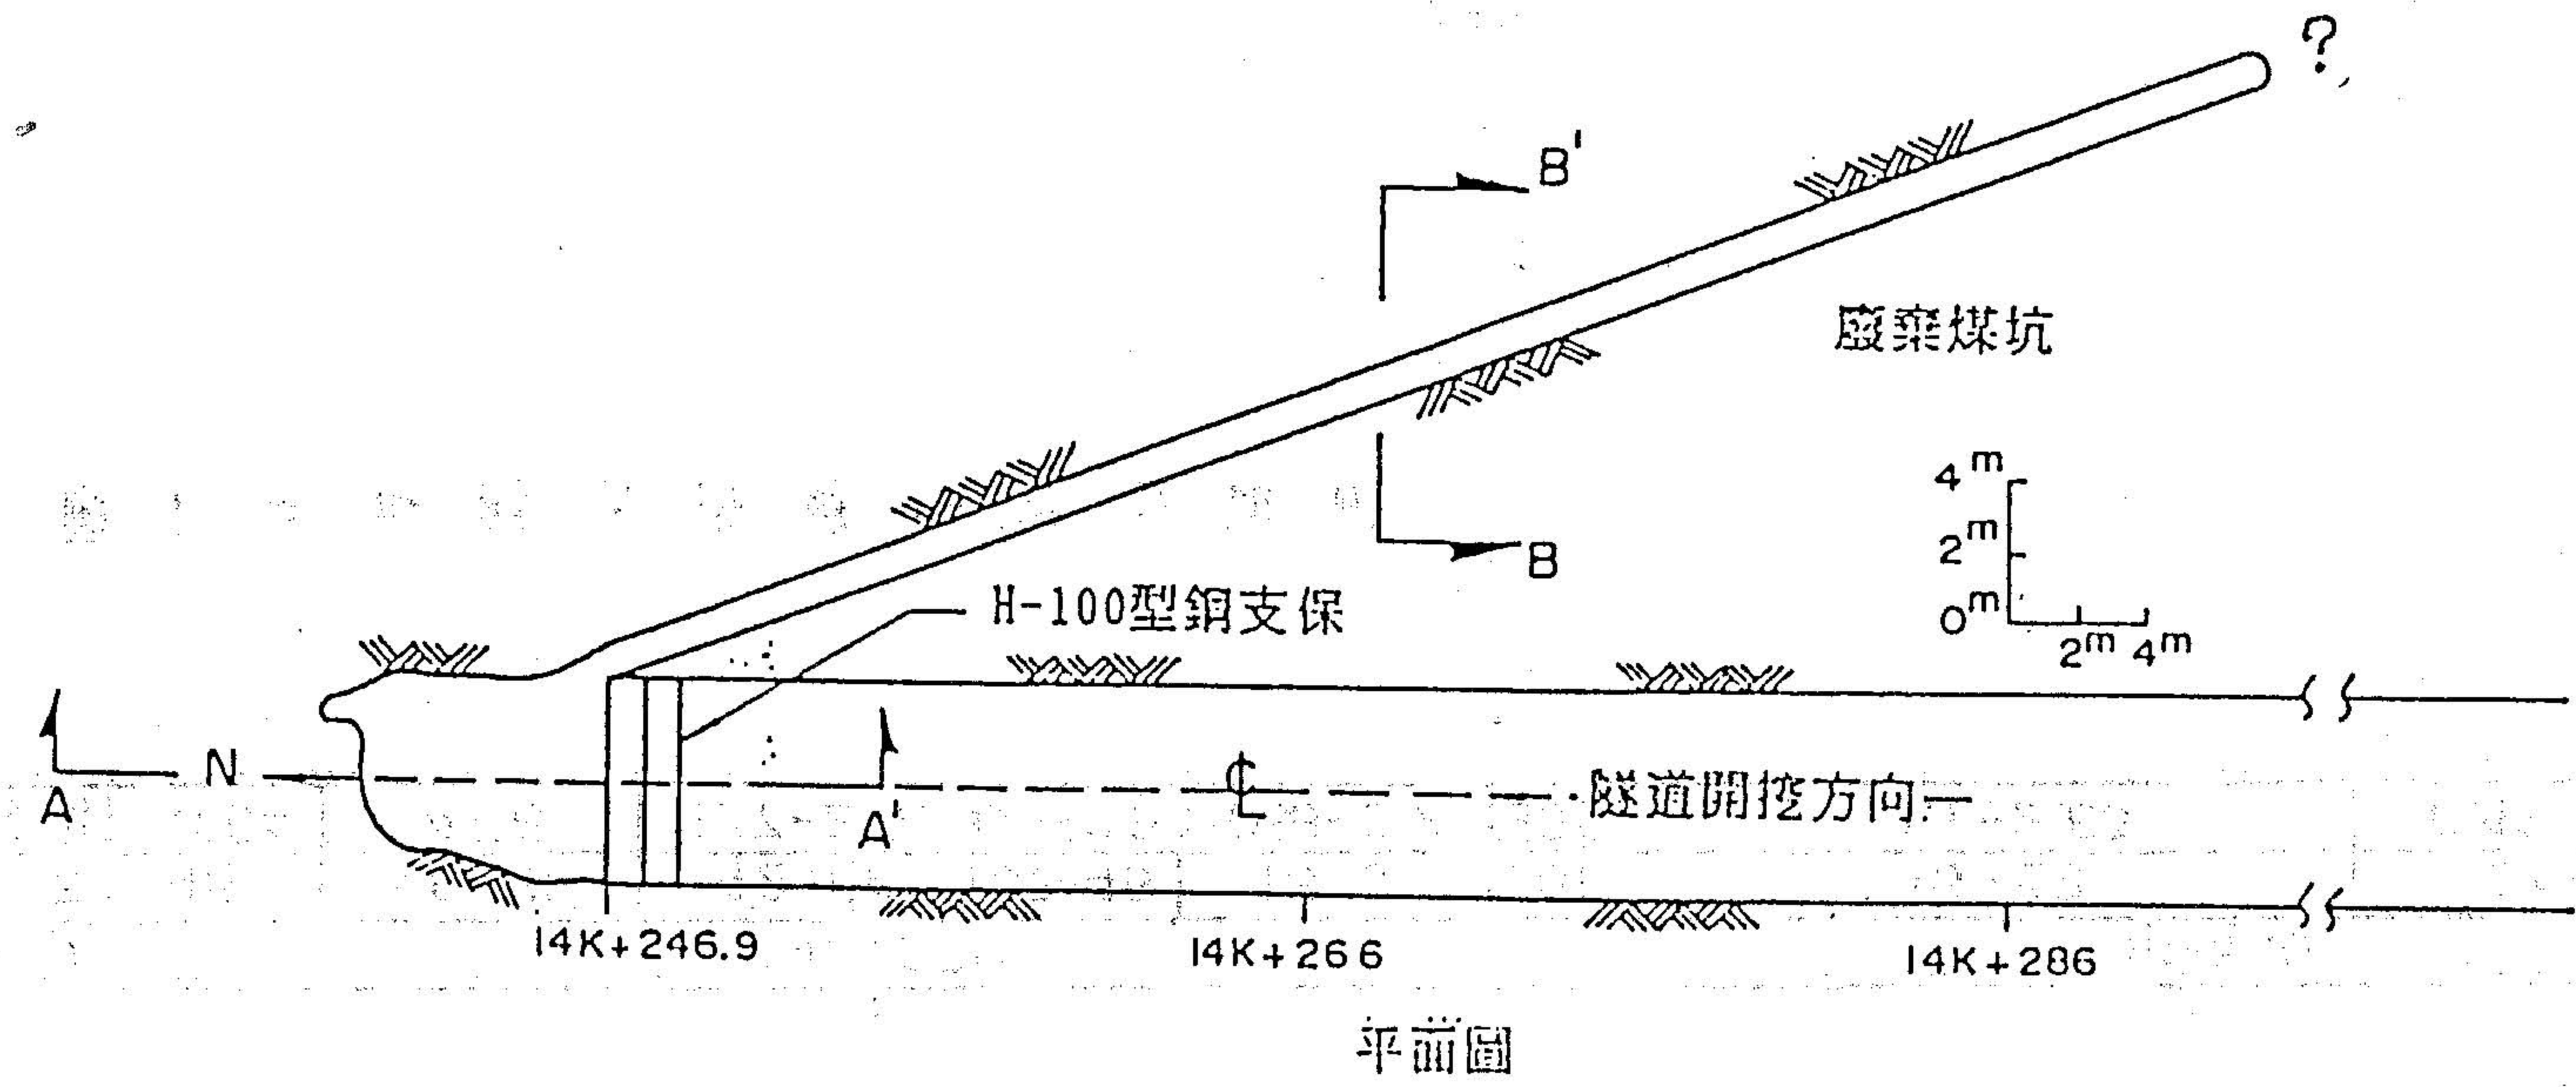
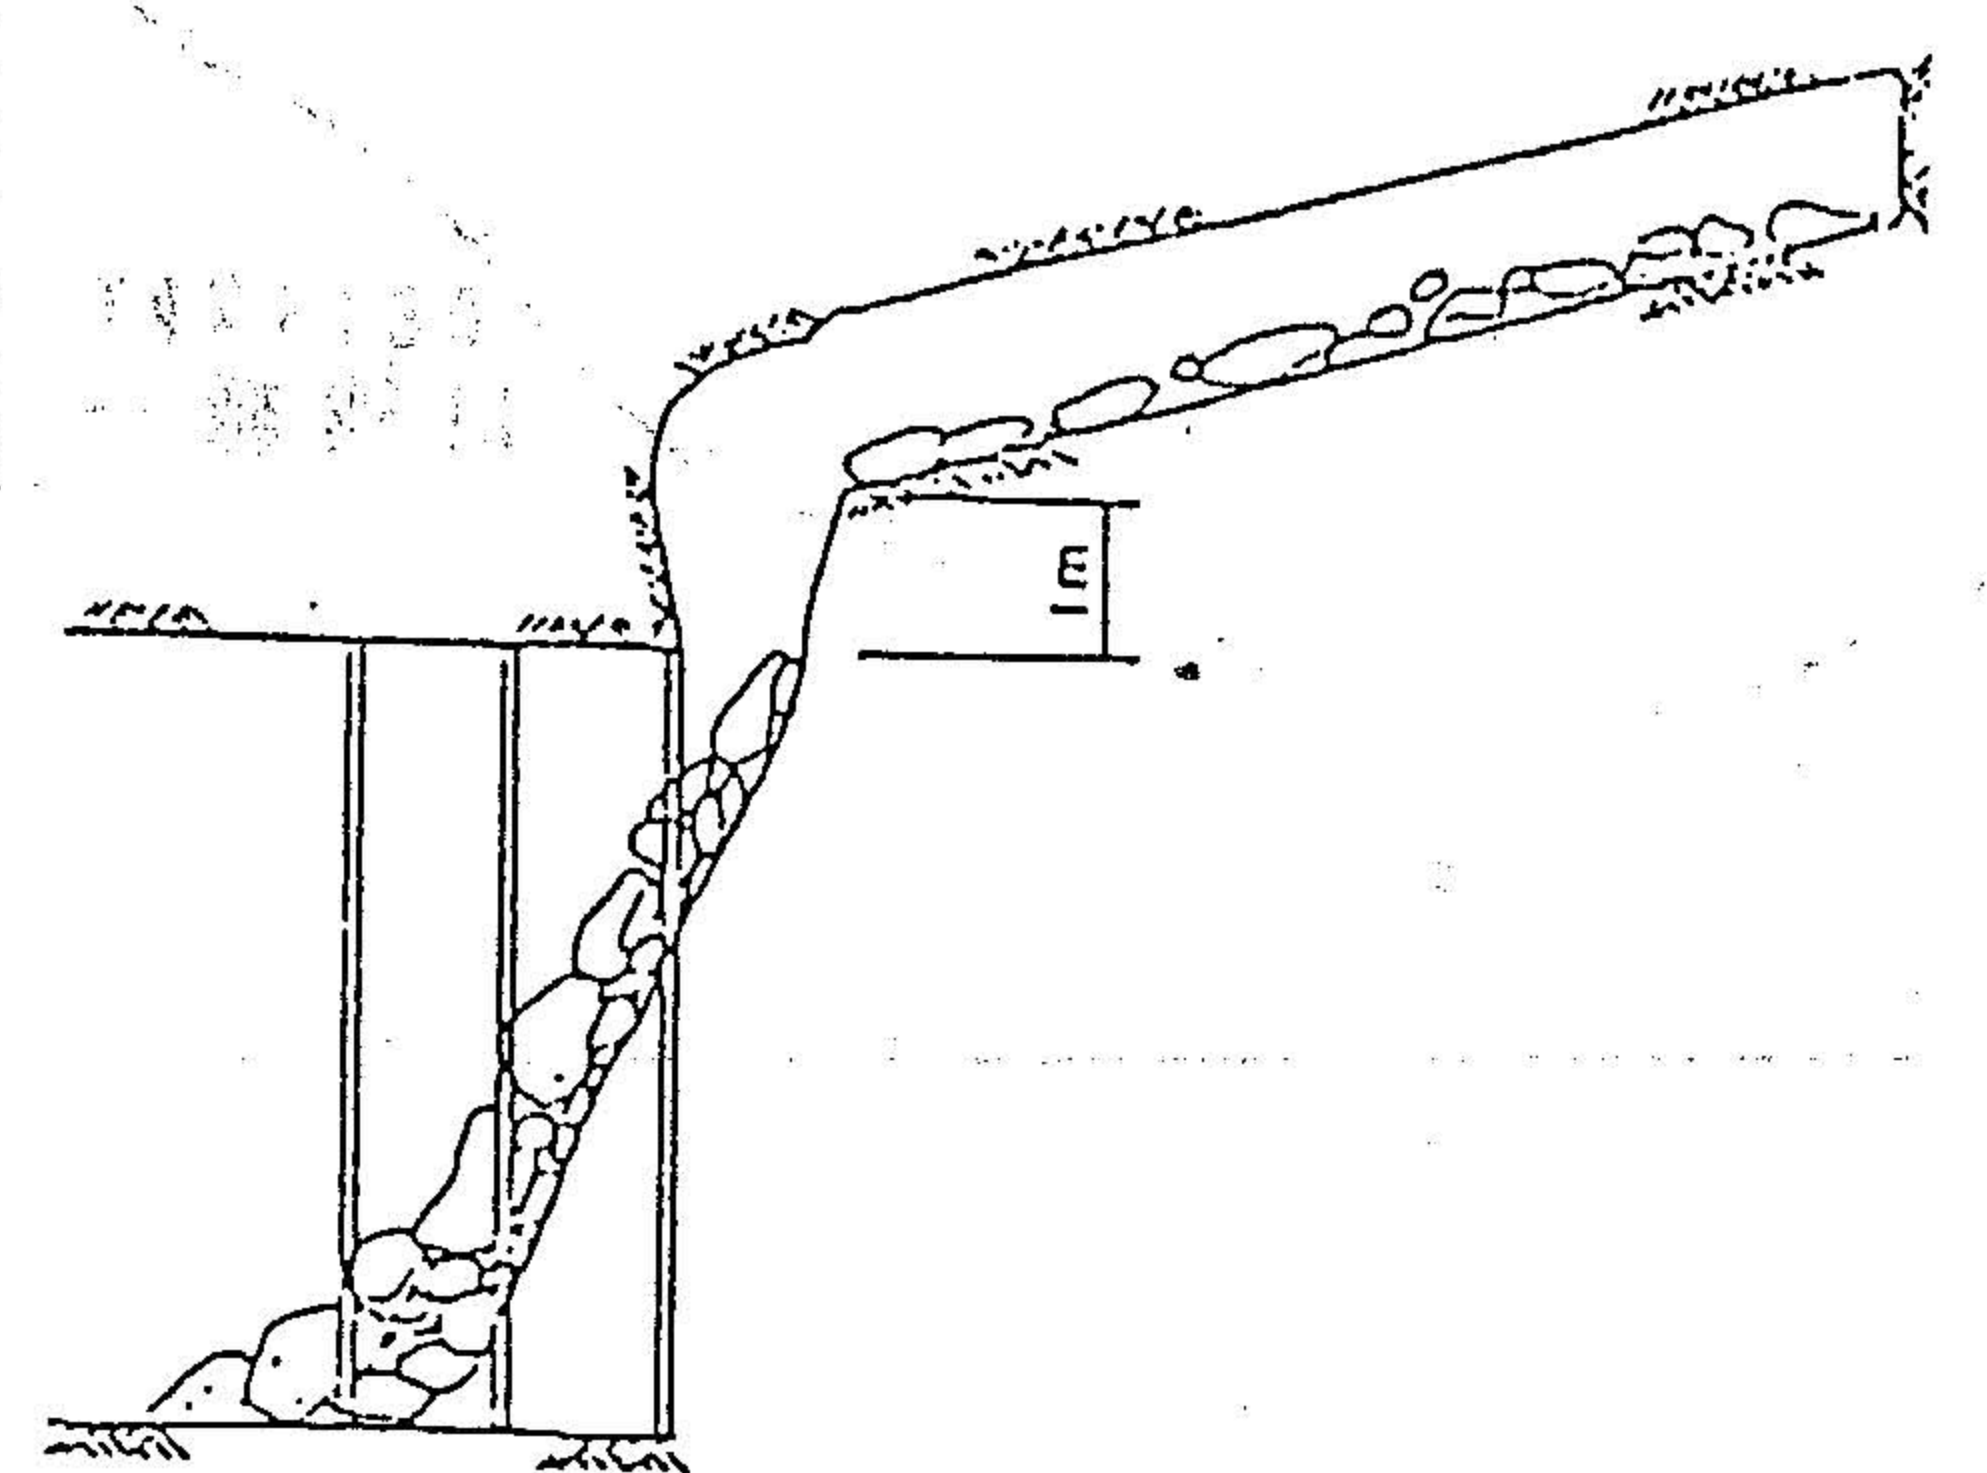
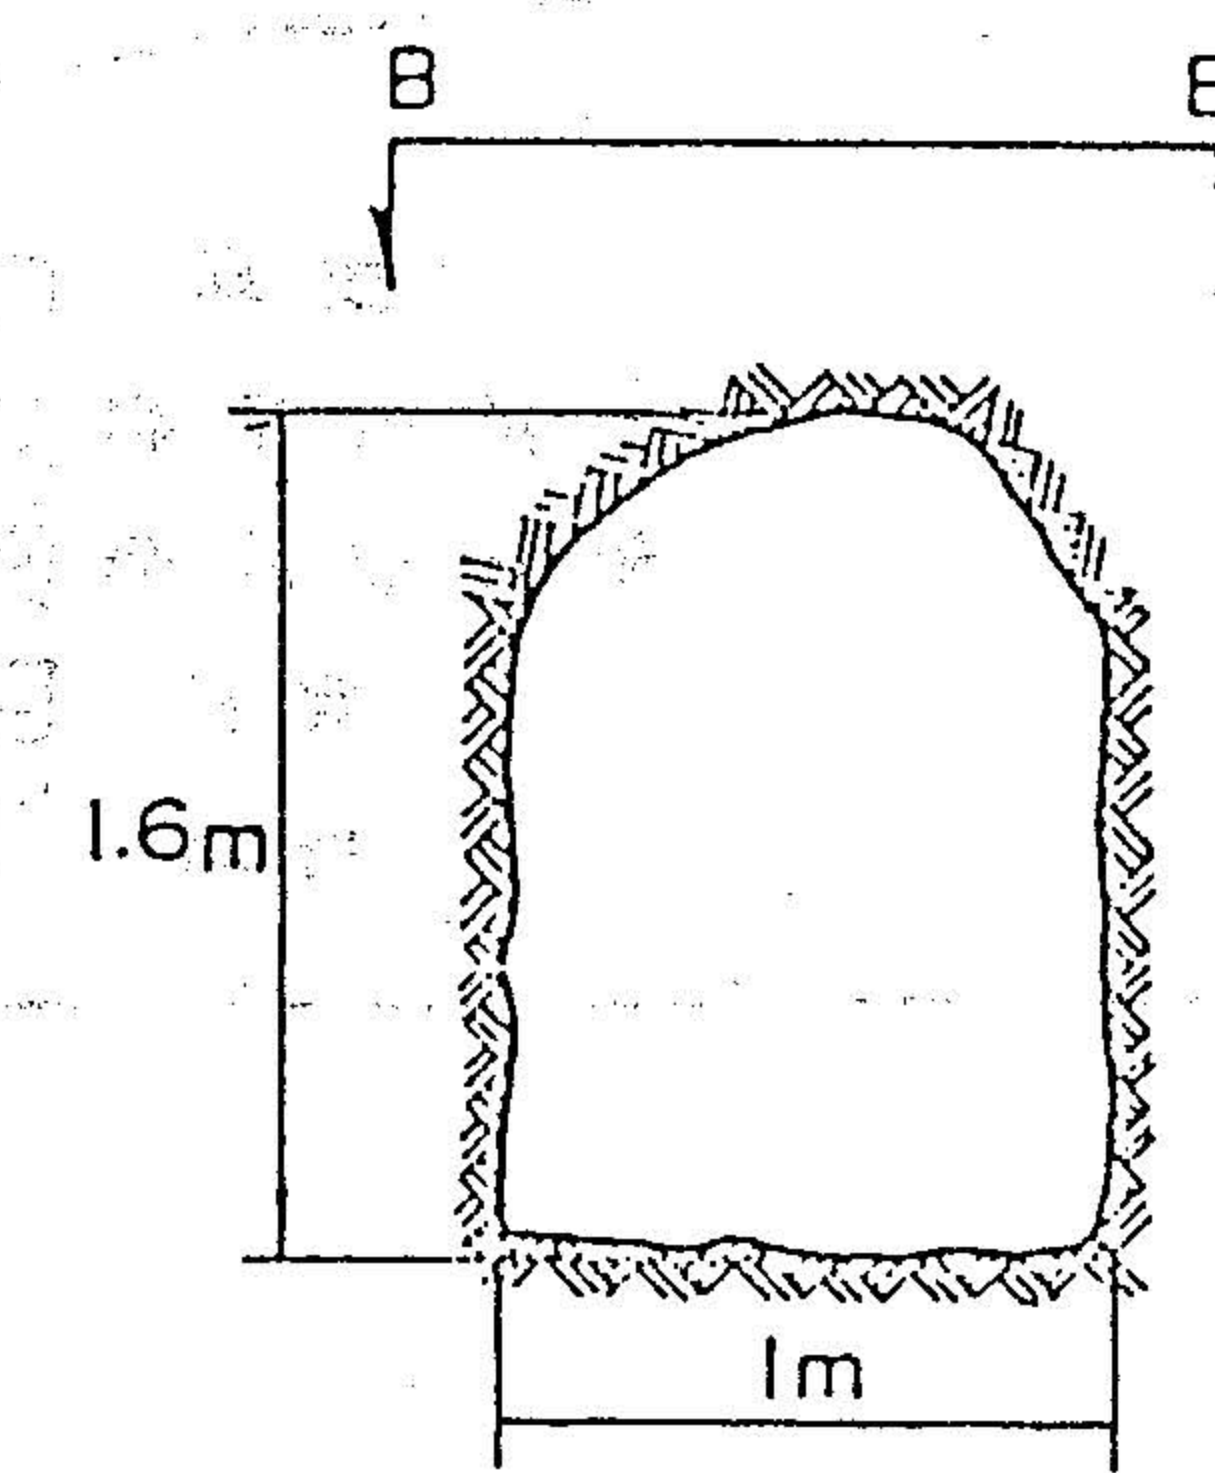
圖 2 木柵隧道遭遇廢棄煤坑發生岩塊坍塌

79年10月20日上午，於隧道里程14K+246.9斷面鋼支撐架設完成後，開挖面突然發生大量岩塊坍落，最大岩塊之體積約為1.5立方公尺，估計共約為50立方公尺，並於拱頂出現一處深邃的空洞(照片1)。俟崩落現象穩定後，地質師擬深入坑洞調查。為了預防坑洞內可能積存沼氣及其他有害氣體，先行在洞口以瓦斯偵測器測試洞內空氣，於安全無慮後攜帶瓦斯偵測器入洞調查。發現拱頂上方約1公尺處存在一長方盒形空穴，寬約10公尺、高約1公尺、深約7公尺，正好位於隧道正上方(如照片2及圖2示)。空穴底部遍佈板塊狀剝落砂岩塊，空穴頂為厚砂岩的層面，由其產狀顯示，底部岩塊是從厚砂岩層的薄葉頁岩夾層面分離剝落。普遍鐵染風化，顯示此空穴存在已久。在東側出現一約50公分×50公分的小空洞。並有許多直徑約5公分，長30公分至60公分不等的木支撐。經深入調查，發現一可見長度約60公尺的坑洞(如照片3及圖2示)，斷面約為1公尺寬、1.6公尺高，長軸方向為S20° E、俯角5° 沿著健質厚砂岩夾頁岩層中延伸。底部積有淤泥3公分至10公分，上部則呈鐵染現象，顯示曾經有地下水淹積坑內。坑道末端為爛泥淹沒，且已離隧道側兩倍直徑距離外，故無深入調查。此坑道局部出現保存良好的門型木支撐，並且底部可見 I 型的車軌，顯示隧道開挖遭遇了廢棄煤坑。

與隧道交會之前，既存60公尺長廢棄坑道因其(1)覆土厚度僅20公尺至35公尺，(2)坑洞斷面小(圖2)，(3)上下部為硬厚砂岩層，提供極強的板樑效應，故監測結果無顯著變化。

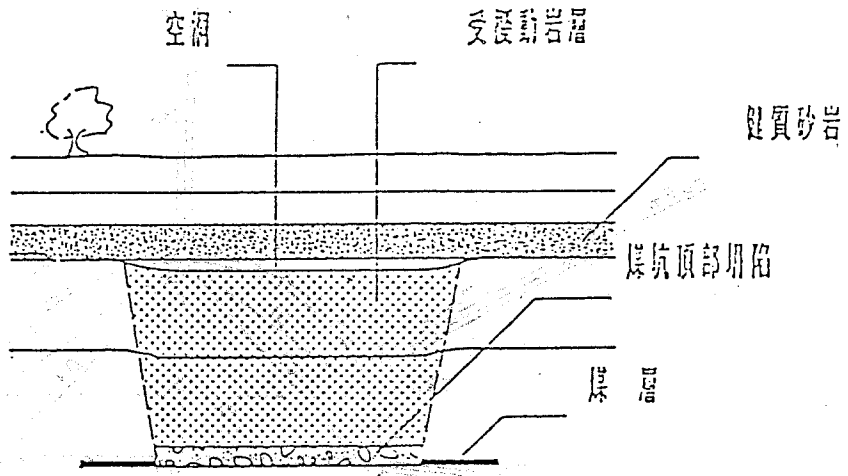
圖 3 煤坑塌陷模式示意圖

岩體因採煤活動形成的煤巷、片道等面狀及條狀空穴，造成中部炭質頁岩層向下塌陷閉合空穴，並且往上擴展。由於上部厚砂岩層強度大，足以形成良好的板樑作用，塌陷活動至砂岩底部即停止。整個空穴上移機制類似水中氣泡上浮至水中玻璃蓋底棲止，而在健質砂岩底部形成空穴。一般推論此棲止空穴的體積應和塌陷前的原始空穴體積約相等。但是由於塌陷的炭質頁岩呈塑性行為，並保有脆性破壞特性，故其發生塌陷後，呈泥質角礫團塊狀，形成高孔率，故棲止空穴體積應小於原始空穴體積，推測本案例棲止空穴與原始空穴體積比約為60%至70%，且其塌陷邊界應呈高角度，約在 70° 附近。另外由於砂岩的優良岩拱特性，而在覆土約30公尺岩壓不大的狀態下，在厚砂岩中的巷道外形保持良好。

圖3為本案例煤坑塌陷模式，基於此模式推論隧道前進開挖遭遇煤坑時需考慮既存棲止空穴、煤巷等空穴穩定處理，及不良自立性炭質頁岩層的穩定處理。

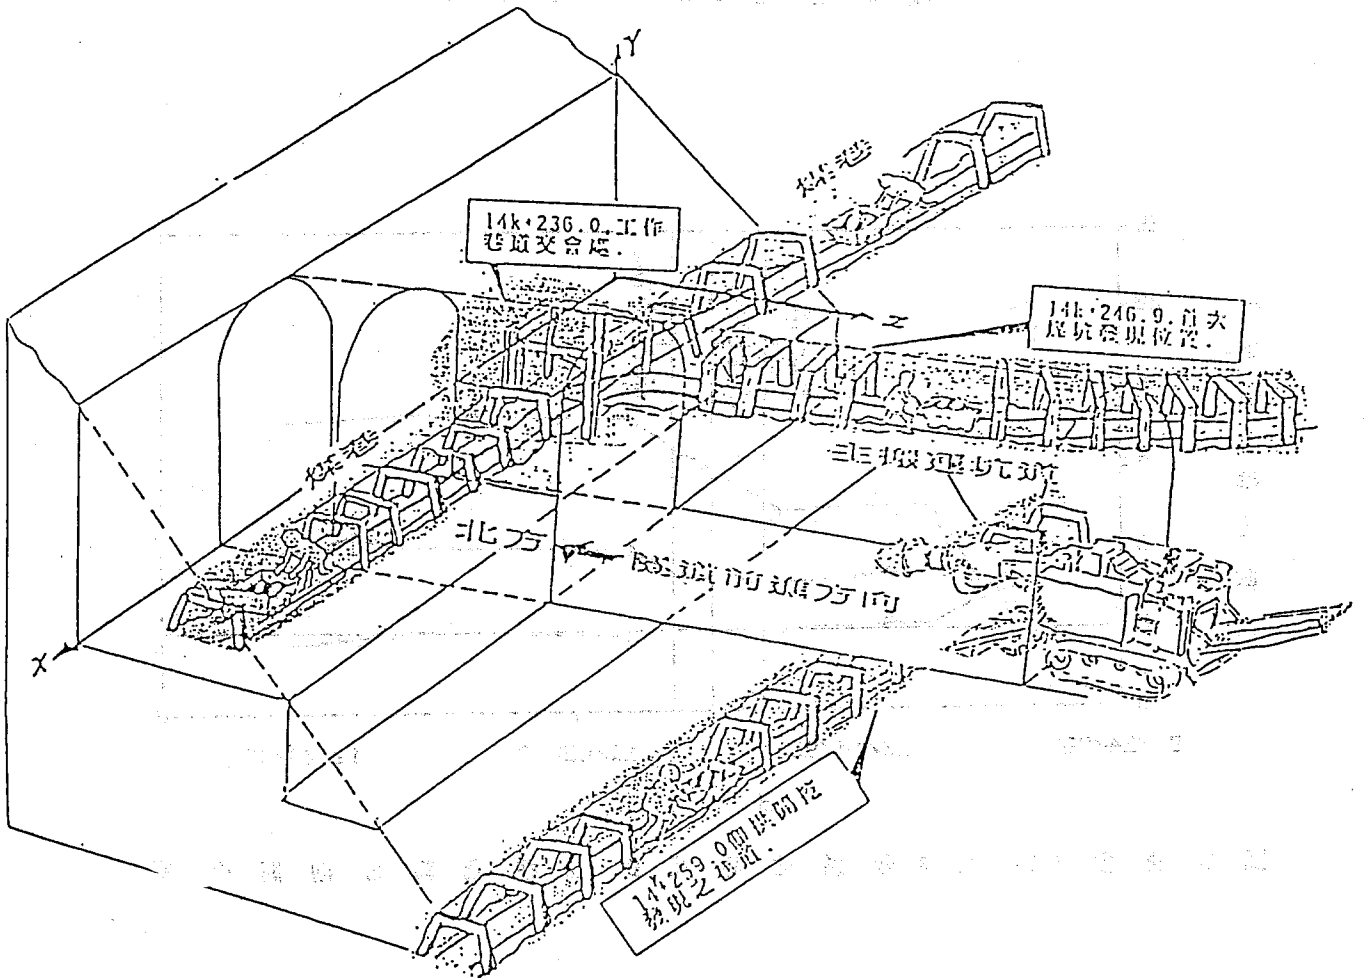
圖 4 木柵隧道廢棄煤坑分佈狀況示意圖

因此有必要了解煤坑空間分佈位置。由於本區段覆土淺，岩壓不大，且採煤活動相關的炭質頁岩層傾角呈 25° 至 30° 向隧道前進方向上昇，故採行補充鑽探調查範圍為隧道周邊10公尺，及隧道開挖前進方向30公尺。圖4為依據調查結果推測的煤坑分布狀況示意圖，由圖中顯示，隧道穩定處理有三個課題：炭質頁岩層固結改良、空穴填充及隧道底部之防止沉陷。

處理範圍為里程14K+245.9至14K+222.7，共23.2公尺。

(一) 固結灌漿地質改良。施工方式為低壓(小於10公斤/平方公分)、3號水玻璃

系、單鑽桿1.5shot、隧道周圍10公尺範圍之環形低仰角灌漿。

(二)開挖方式採環狀留核心開挖，輪進長度0.8至1公尺，開挖斷面呈現穩定狀態。

(三)使用H-150型鋼支保間距0.8到1公尺、噴凝土厚度25公分，掛網二層、環狀先撐鋼棒打設(間距20至30公分)、非預力全面灌漿黏著型系統岩栓(長度為5公尺、橫向間距0.8至1公尺、縱向間距1至1.5公尺)。

於隧道底部與炭質頁岩交會區打設40公分厚混凝土仰拱。

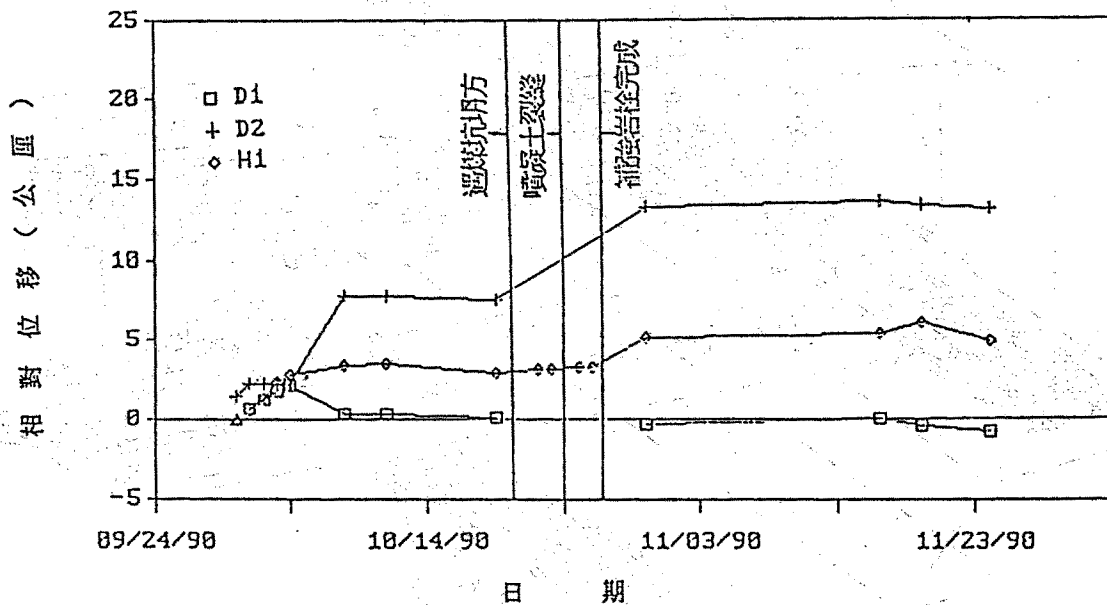
圖 6 里程 14K+272.3 收斂岩釘相對位移量與日期關係圖

圖6為災害發生岩體變位行為的監測結果：79年10月20日災害發生之前，岩體內空變位呈向東側(受地層傾斜分佈影響)偏壓型式約8天後即已穩定，相對變位量最高為8公厘。當災害發生時，偏壓相對變位突增(煤坑東側參見圖4)，里程

14K+261至14K+257.5拱頂西側出現一條縱向裂縫，噴凝土內鋼絲網受到剪動變形。經過補強12支系統分佈岩栓(非預力；5公尺長)後，岩體相對變位即呈現穩定。

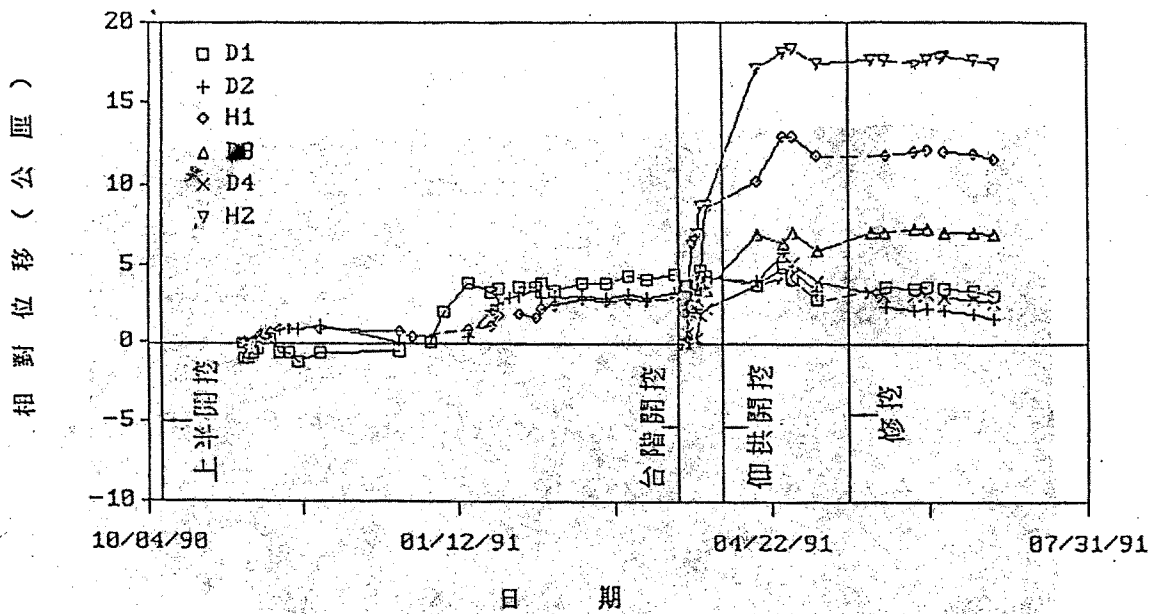
圖 7 里程 14K+259.0 收斂岩釘相對位移量與日期關係圖

圖7及8為處理段體變位特性，由圖7顯示，上半段開挖階段，最高相對變位量僅有5公厘，台階及仰拱開挖後，最高相對變位量僅18公厘，遠小於安全管理值。整體變位模式類似均質岩體，推測可能原因為地質改良後，隧道周圍岩體呈均質化。

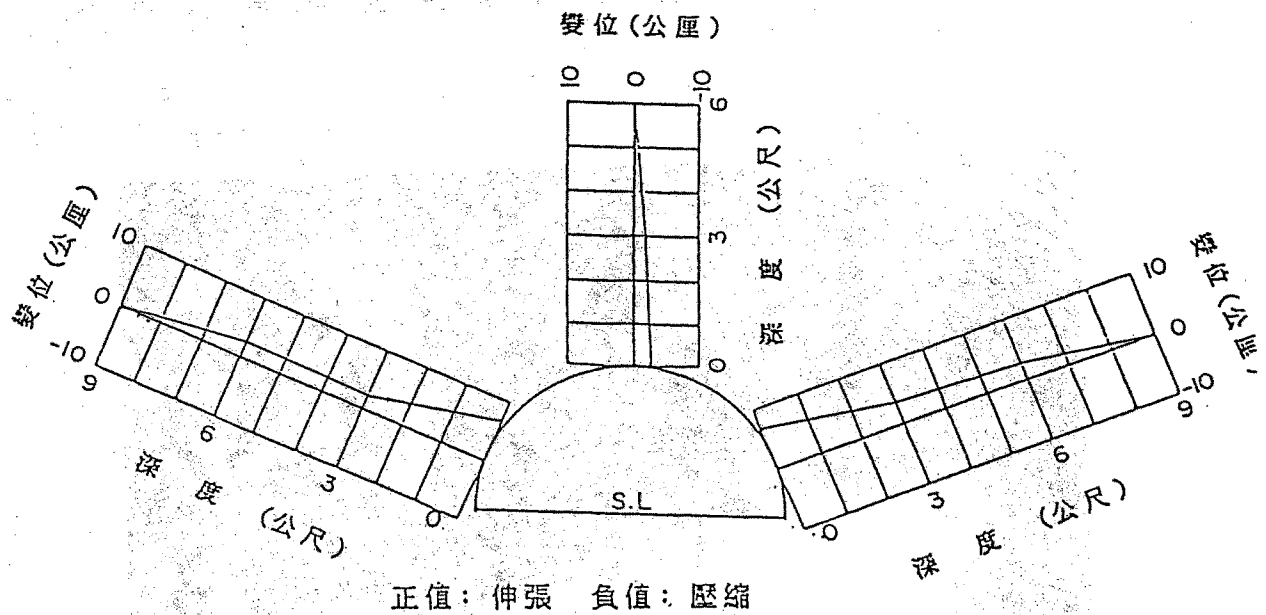
圖 8 里程 14K+260.5 地中變位分佈圖

由圖8推估隧道周圍岩體的彈塑性邊界約在3公尺深處，且相對變位量甚小。顯示周圍岩體已呈甚穩定的狀態，證實前述處理措施達成預定穩定成效。

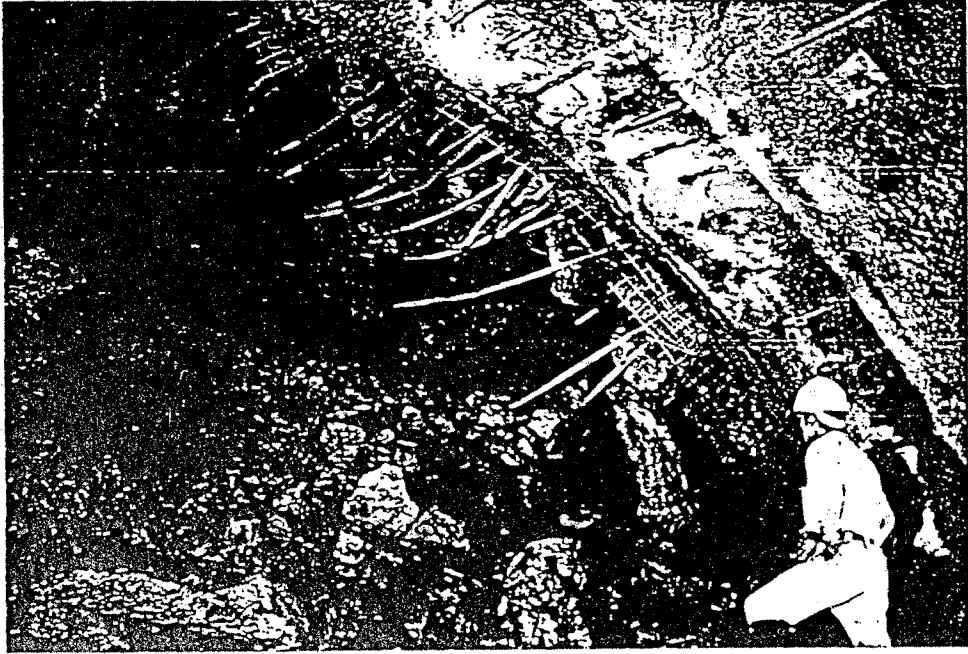
照片 1 里程 14K+246.9 遭遇煤坑開挖面發岩塊坍塌

(一) 里程14K+246.9斷面附近之坍方區為避免繼續惡化，先行將坍落岩塊以噴凝土封面。

(二) 建噴凝土擋牆，預埋回填灌漿管，採用輕質泡沫混凝土回填空穴及廢棄煤坑。
