煤層分佈地區工程地質災害案例
CASE STUDY OF ENGINEERING GEOLOGIC
HAZARD IN COAL-BEARING AREA

原著載於工程地質技術應用研討會(V)論文專集，
1993年6月，109-120頁

CASE STUDY OF ENGINEERING GEOLOGIC HAZARD IN COAL-BEARING AREA

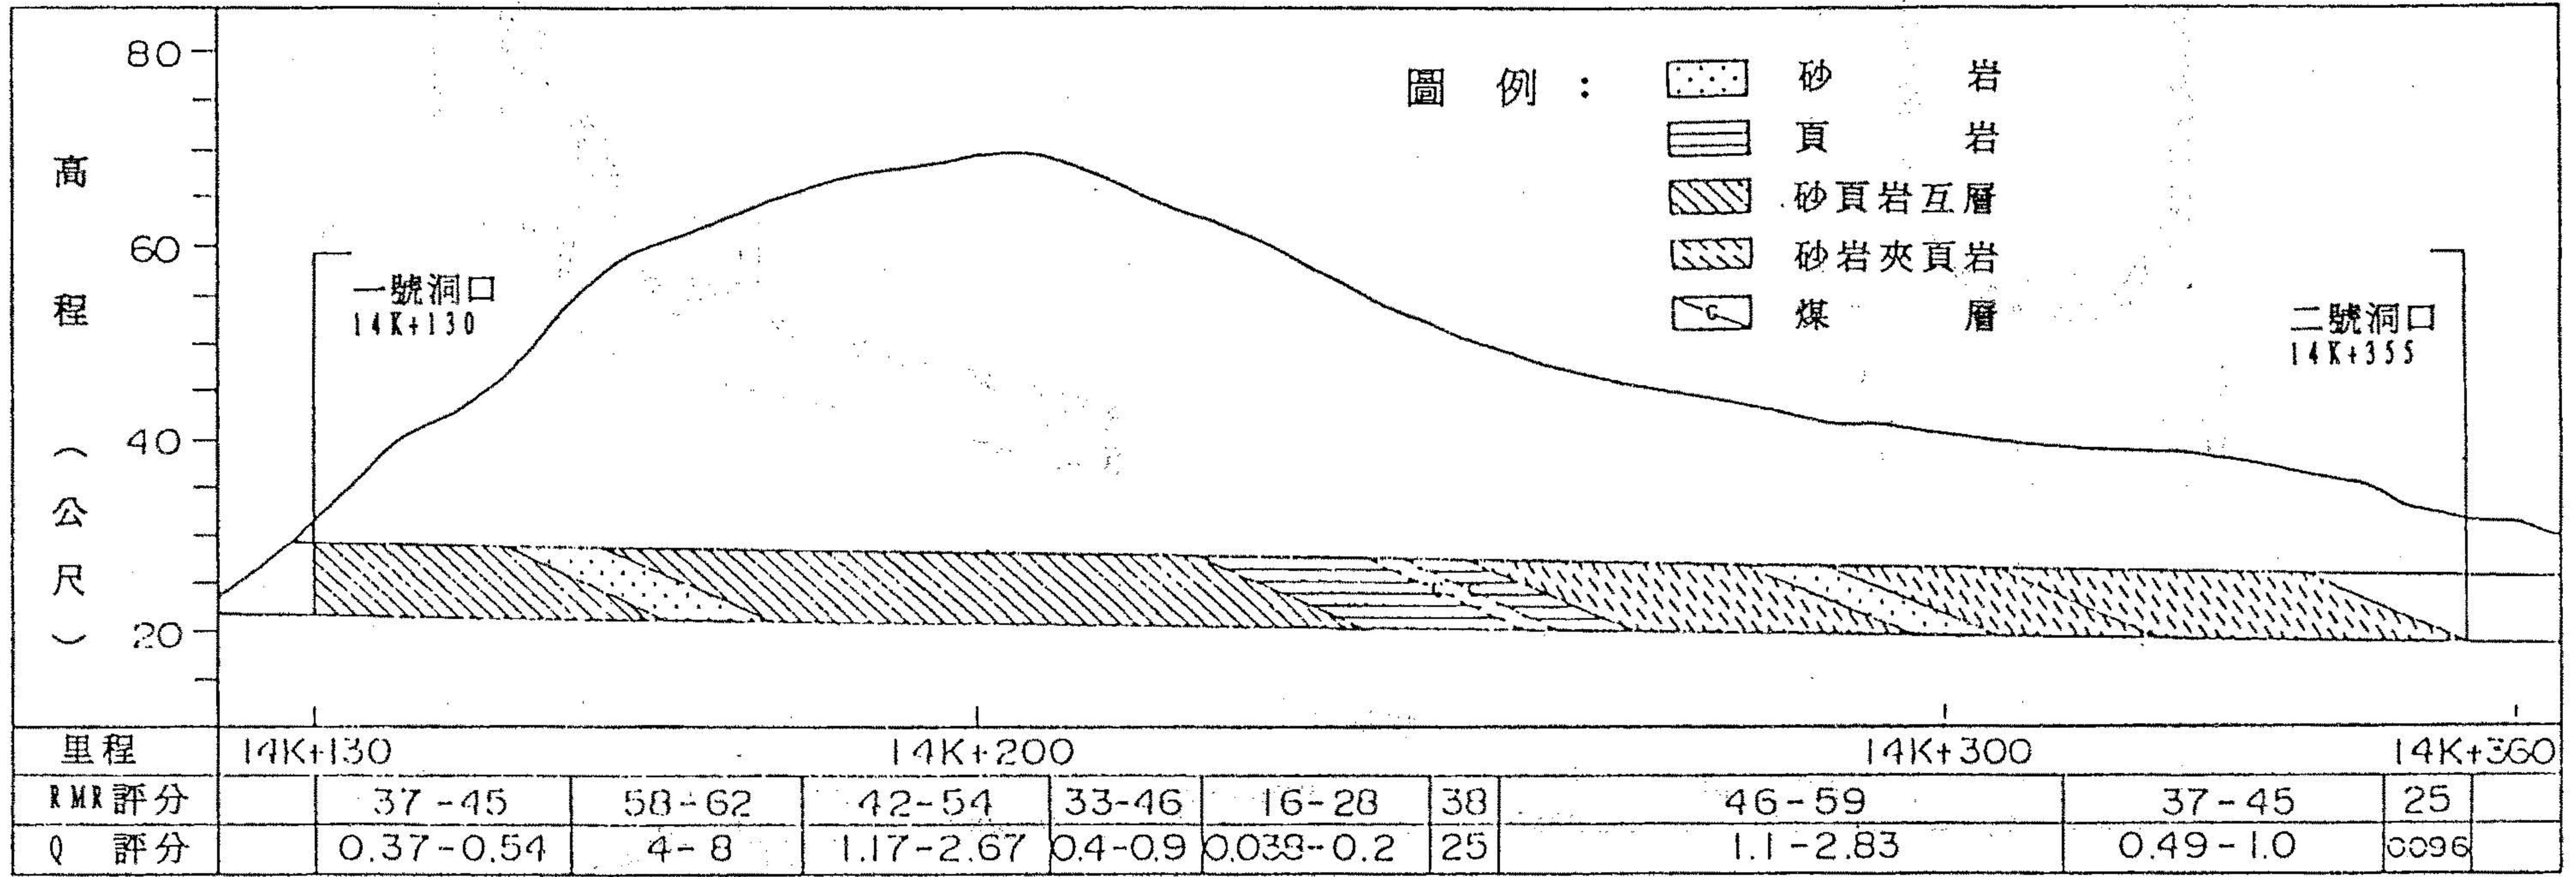
圖 1 隧道沿線地質剖面圖

本隧道位於台北盆地東南側邊緣之丘陵地，屬於西部斷層山塊地形區，地表高程介於+18公尺至+70公尺之間。本洞穿越中新世石底層，屬陸相沈積，由砂岩、頁岩和薄煤層構成，其中砂、頁岩常形成條紋狀薄葉互層，其地質剖面如圖1所示。

隧道遭遇廢棄煤坑段，覆土厚度為20至35公尺，煤坑分佈於一層厚頁岩層內，其走向傾角為 $N72^{\circ}E$ ， 25° 至 $30^{\circ}S$ ，與隧道開挖方向(向正北)約呈垂直，傾角方向逆於開挖方向。頁石層厚約為10公尺，呈黑褐色，富夾煤屑，強度弱至甚弱。本層含有二層煤，厚度約為20公分，尖滅及局部增厚現象常出現於上部及下部。在各煤層的上下部則有厚度50公分至120公分的黑色炭質黏土層，極為軟弱。

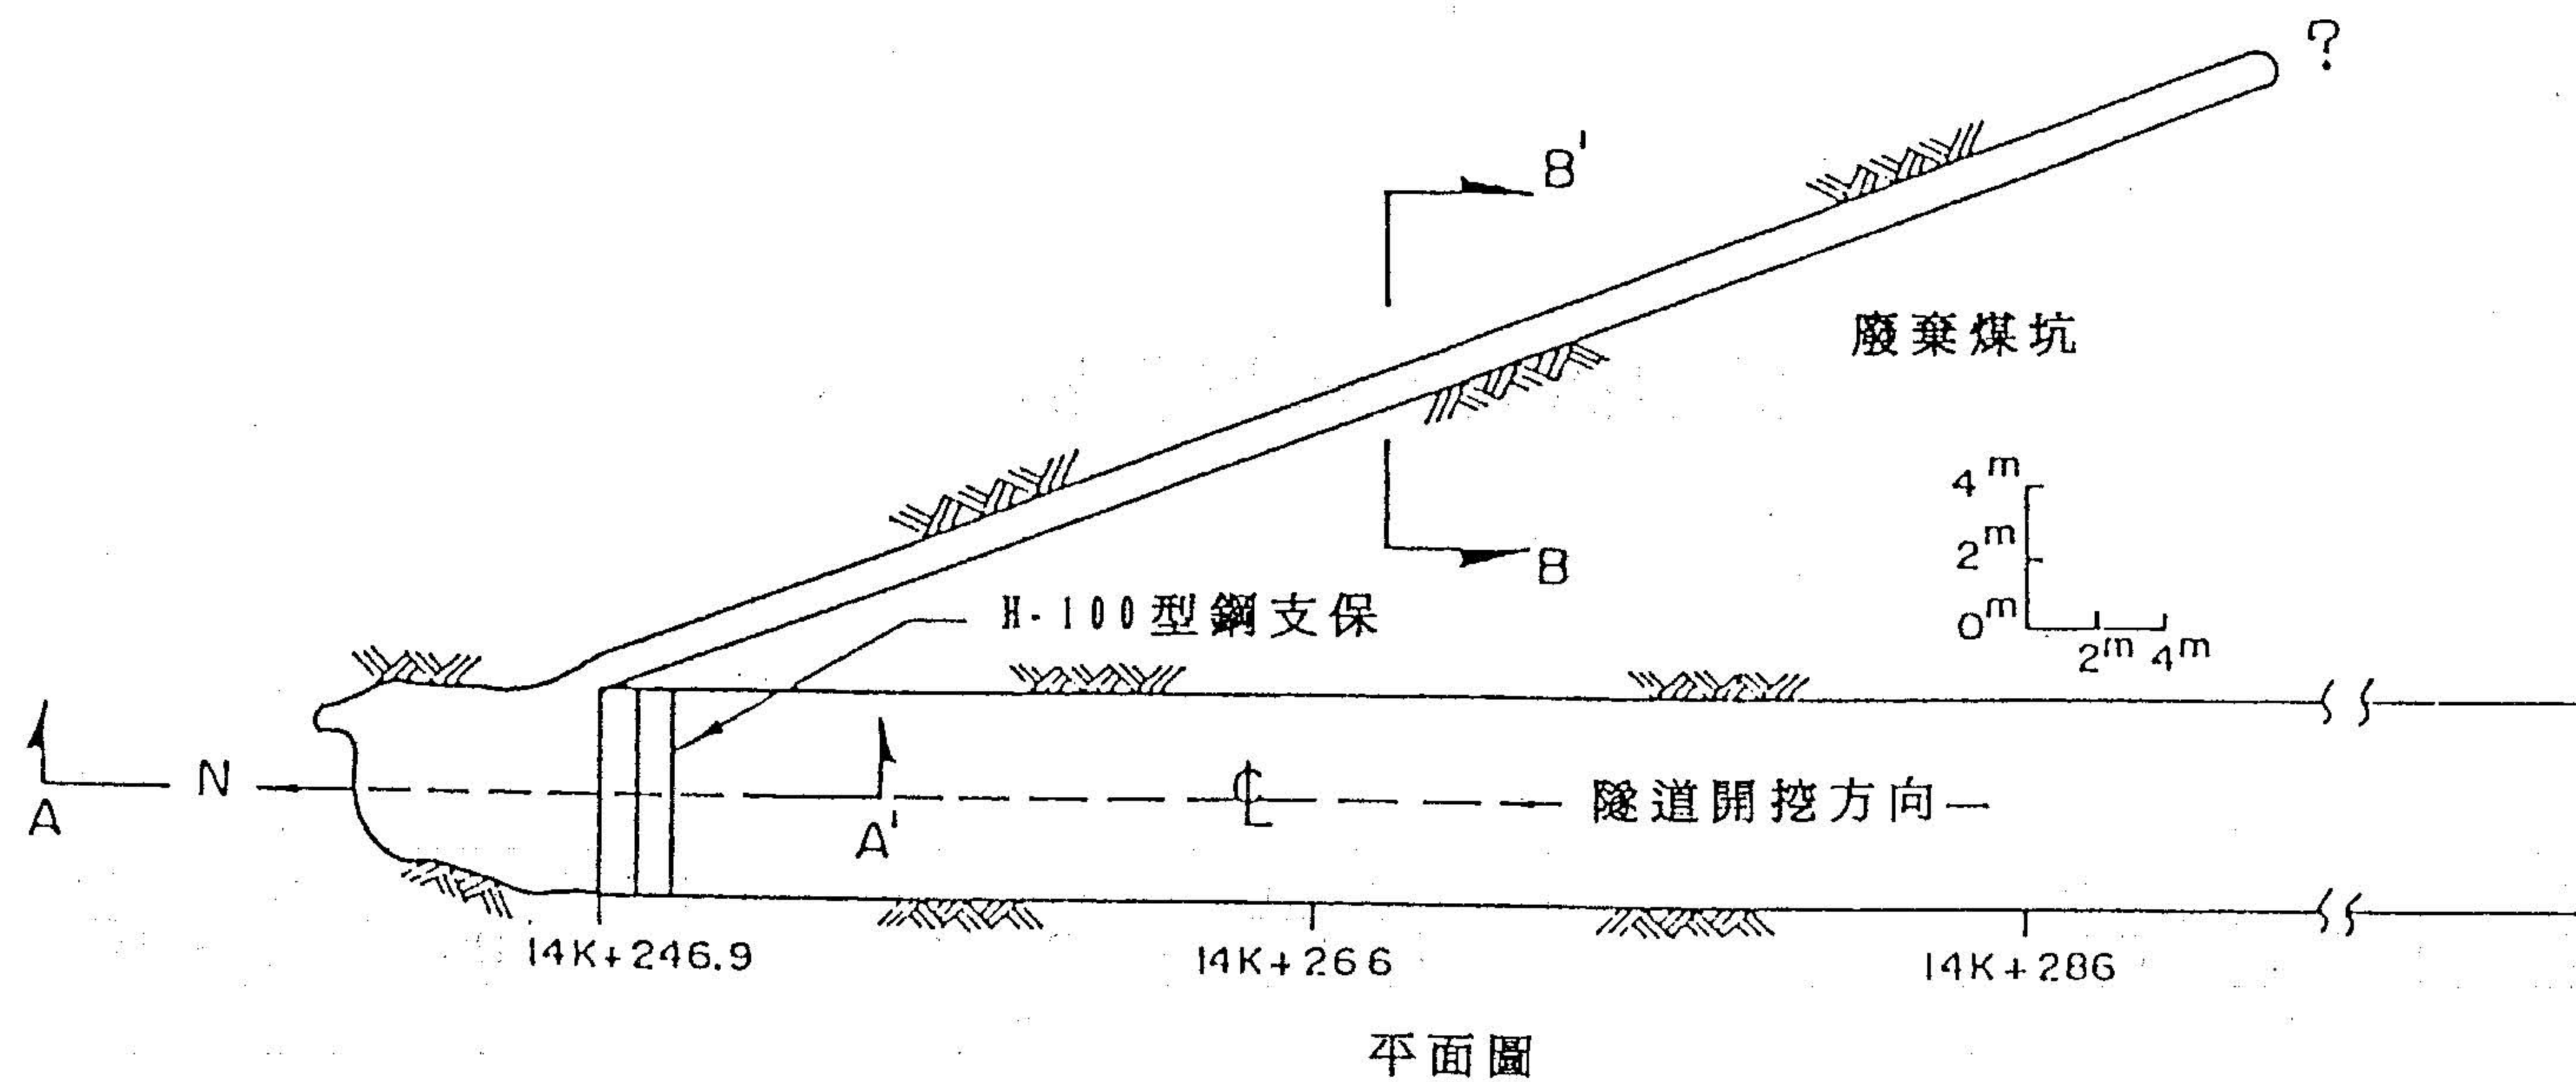
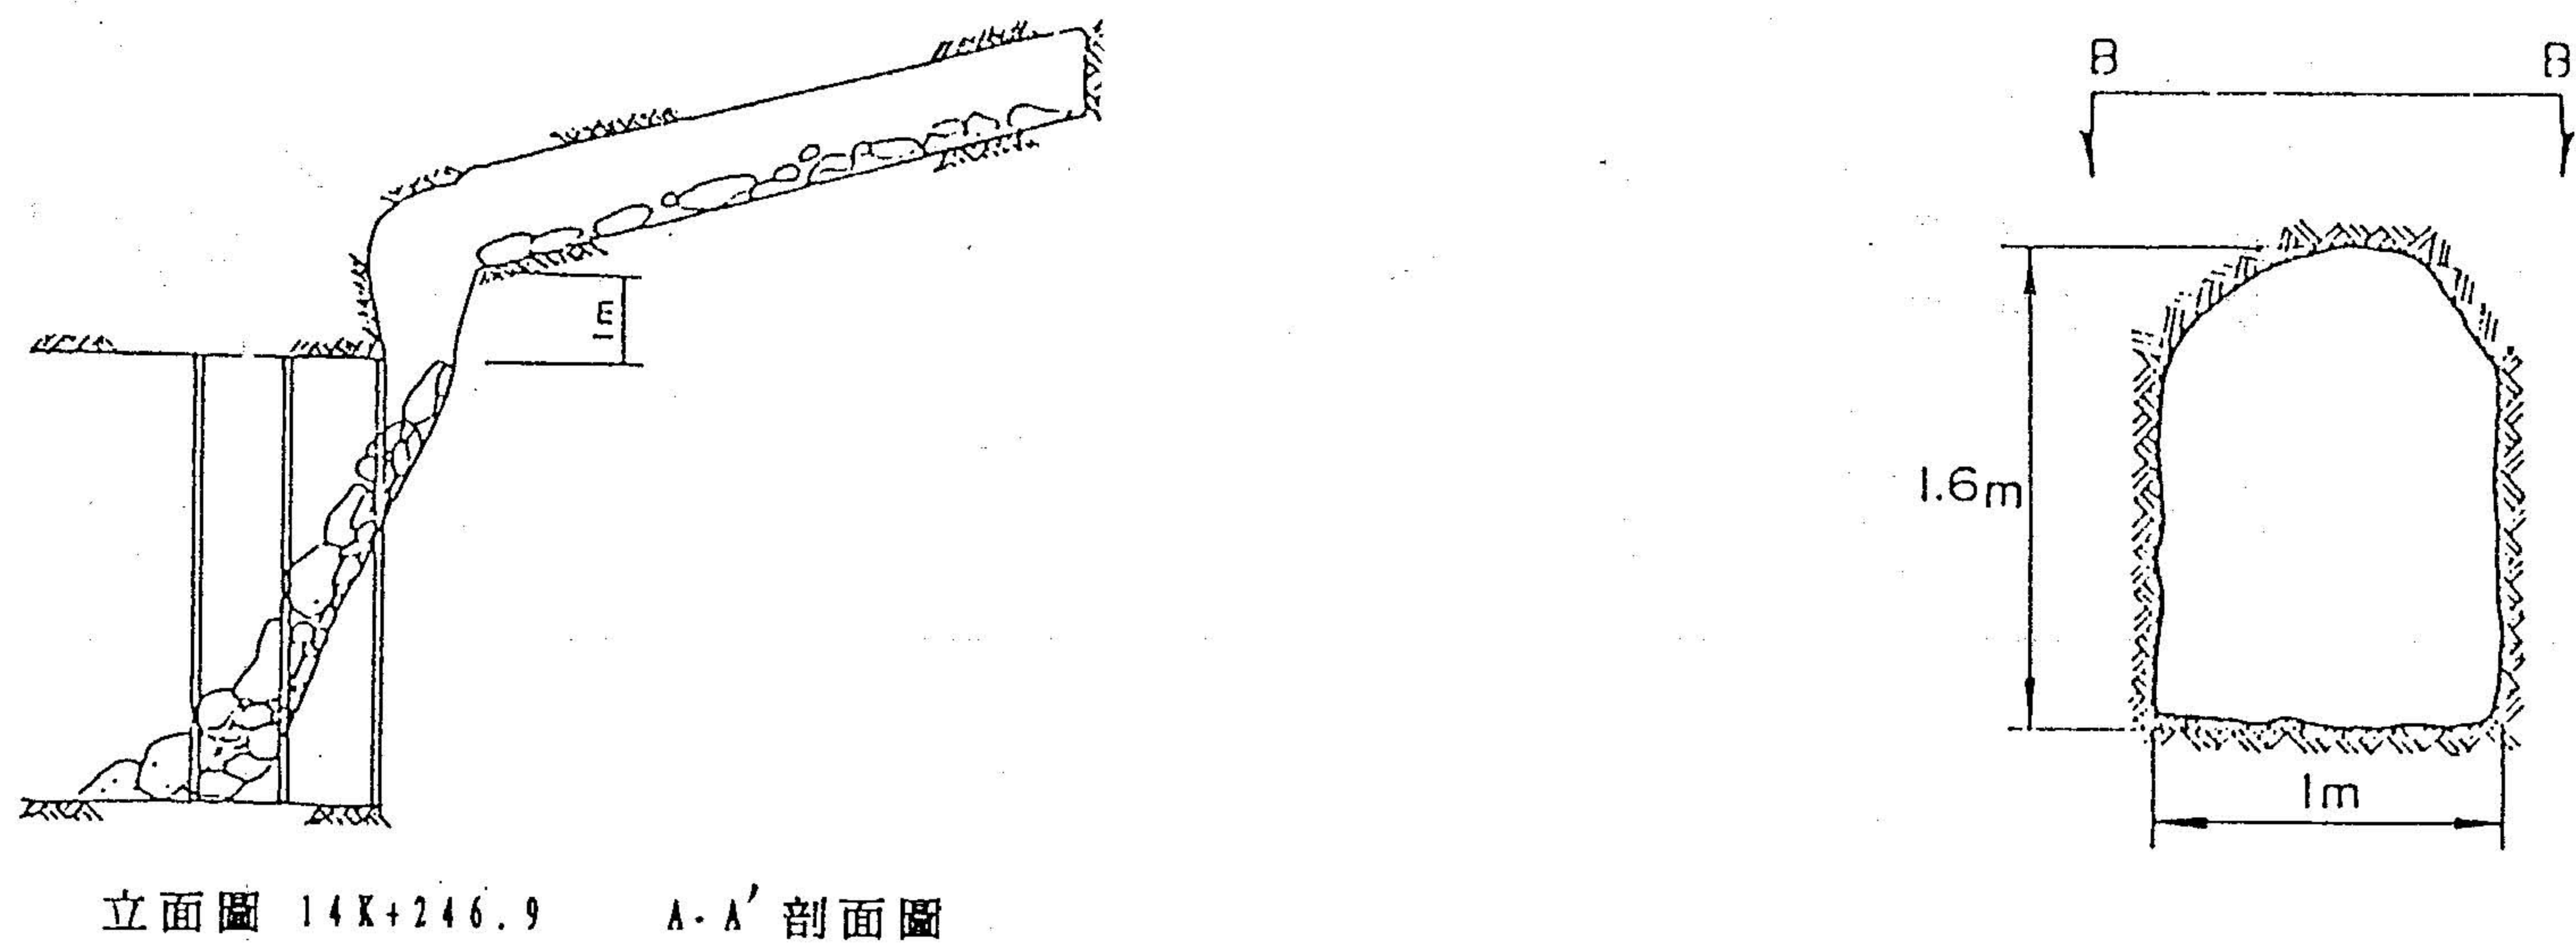
圖 2 隧道遭遇廢棄煤坑發生岩塊坍塌

於隧道里程 14k+246.9 斷面鋼支撐架設完成後，開挖面突然發生大量岩塊坍塌，最大岩塊之體積約為 1.5 公尺，估計共約為 50 立方公尺，並於拱頂出現一處深邃的空洞。俟崩落現象穩定後，地質師擬深入坑洞調查。為了預防洞內可能積存沼氣及他有害氣體，先行在洞口以瓦斯偵測器測試洞內空氣，於安全無慮後攜帶瓦斯偵測器入洞調查。發現拱頂上方約 1 公尺處存一長方盒形空穴，寬約 10 公尺、高約 1 公尺、深約 7 公尺，正好位於隧道正上方（圖 2 示）。空穴底部遍佈板塊狀剝落砂岩塊，空穴頂為厚砂岩的層面，由其產狀顯示，底部岩塊是從厚砂岩層的薄葉頁岩夾層面分離剝落。普遍鐵染風化，顯示此空穴存在已久。在東側出現一約 50 公分 × 50 公分的小空洞。並有許多直徑約 5 公分，長 30 公分至 60 公分不等的木支撐。經深入調查，發現一可見長度約 60 公尺的坑洞（圖 2 示），斷面約為 1 公分寬、1.6 公尺高，長軸方向為 S20° E、俯角 5°。沿著健質砂岩夾頁岩頁中延伸。底部積有淤泥 3 公尺至 10 公分，上部則呈鐵染現象，顯示曾經有地下水淹積坑內。坑道末端為爛泥淹沒，且已離隧道側兩倍直徑距離外，故無深入調查。此坑道局部出現保存良好的門型木支撐，並且底部可見 I 型的車軌，顯示隧道開挖遭遇了廢棄煤坑。

與隧道交會之前，既存60公尺長廢棄坑道因其(1)覆土厚度僅20公尺至35公尺，(2)坑洞斷面小(圖2)，(3)上下為硬厚砂岩層，提供極強的板樑效應，故監測結果無顯著變化。

(一)里程14K+246.9斷面附近之坍方區為避免繼續惡化，先行將坍落岩塊以噴凝土封面。

(二)建噴凝土擋牆，預埋回填灌漿管，採用輕質泡沫混凝土回填空穴

及廢棄煤坑。

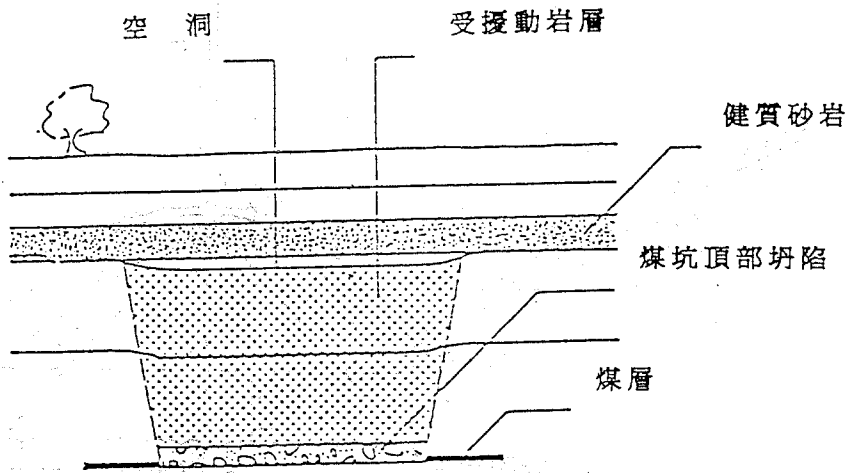
圖 3 煤坑塌陷模式示意圖

岩體因採煤活動形成的煤巷、片道等面及條狀空穴，造成中部炭質頁岩層向下塌陷閉合空穴，並且往上曠展。由於上部厚砂岩層強度大，足以形成良好的板樑作用，塌陷活動至砂岩底部即停止。整個空穴上移機制類似水中氣泡上浮至水中玻璃蓋底棲止，而在健質砂岩底部形底空穴。一般推論此棲止空穴的體積應和塌陷前的原始空穴體約相等。但是由於塌陷的炭質頁岩呈塑性行爲，並保有脆性破壞特性，故其發生塌陷後，呈泥質角礫團塊狀，形成高孔率，故棲止空穴體積應小於原始空穴體，推測本案例棲止空穴與原始空穴體積比約為60%至70%，且其塌陷邊界應呈高角度，約在70°附近。另外由於砂岩的優良岩拱特性，而覆土約30公尺岩壓不大的狀態下，在厚砂岩中的巷道外形保持良好。

圖3為本案例煤坑塌陷模式，基於此模式推論隧道前進開挖遭遇煤坑時需考慮既存棲止空穴、煤巷等空穴穩定處理，及不良自立性炭質頁層的穩定處理。因此有必要了解煤坑空間分佈位置。由於本區段覆土淺，岩壓不大，且採煤活動相關的炭質頁岩層傾角呈25°至30°向隧道開挖前進方向30公尺。圖4為依據調查結果推測的煤坑分佈狀況示意圖，由圖中顯示，隧道穩定處理有三個課題：炭質頁岩層固結改良、空穴填充及隧道底部之防止沈陷。

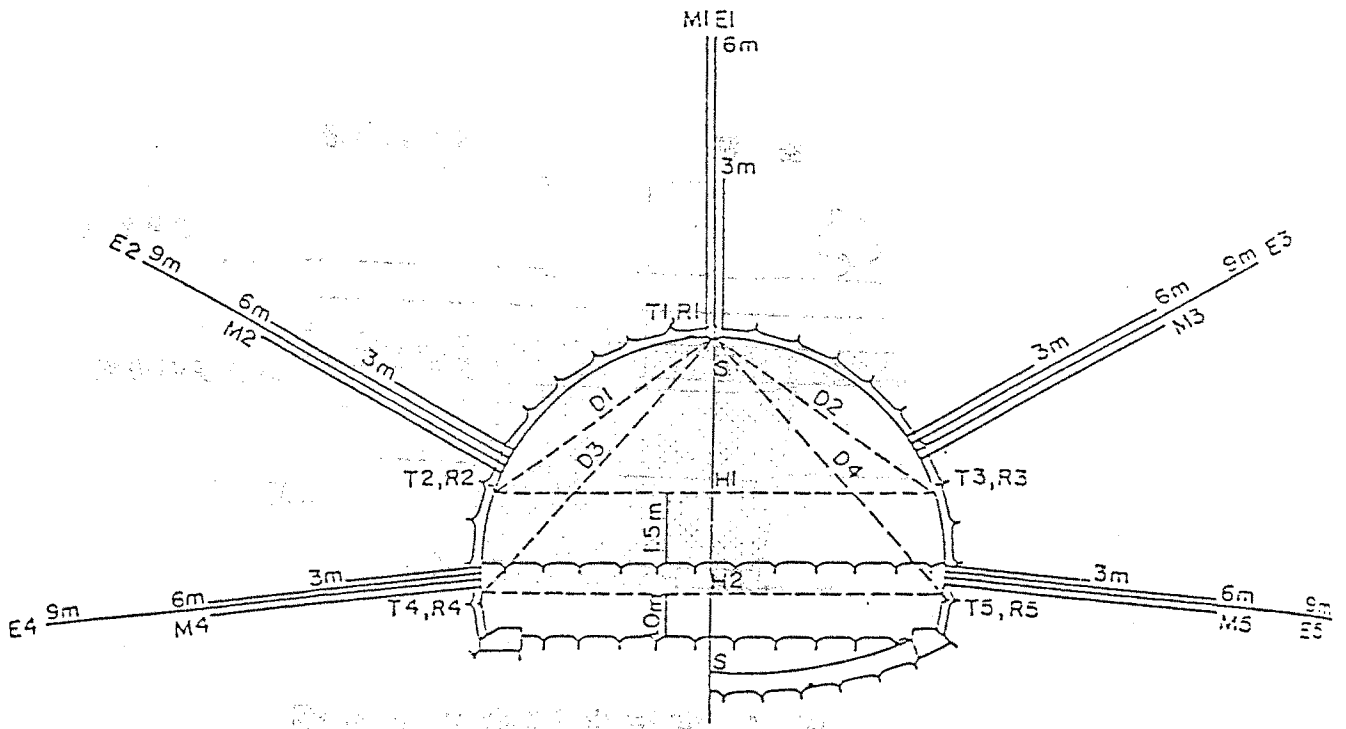
圖 5 里程 14K+260.5 監測段面

北隧道例行安全監測配置為25公尺一組內空變位監測斷面，每一斷面分佈5點狀敘觀測點。在煤坑災害處理段提高為10公尺一組斷面。為了解煤坑災害處理段周圍變位情形，在里程14K+260.5加設一組地中伸縮儀。監測斷面配置示於圖5。

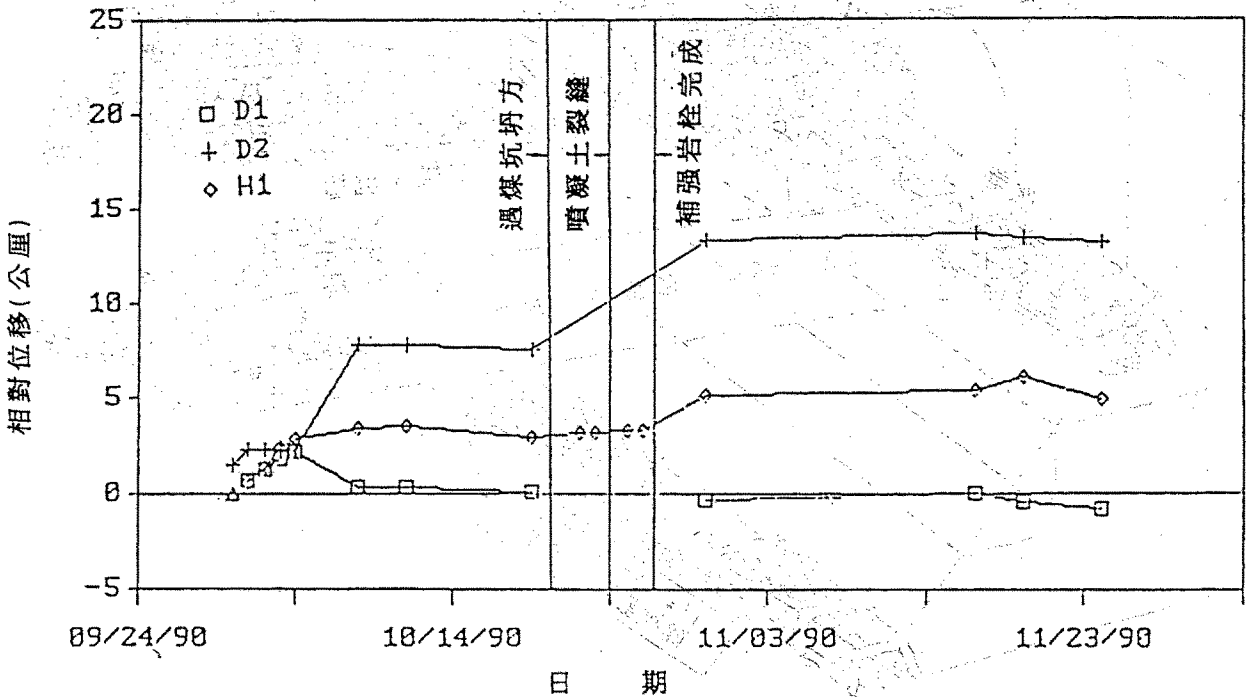
圖 6 里程 14K+272.3 收斂岩釘相對位移量與日期關係圖

圖6為災害發生岩體變位行為的監測結果：79年10月20日災害發生之前，岩體內空變位呈向東側(受地層傾斜分佈影響)偏壓型式約8天後即已穩定，相對變位量最高為8公厘。當災害發生時，偏壓相對變位突增(煤坑東側參見圖4)里程14K+261至14K+257.5拱頂西側出現一條縱向裂縫，噴凝土內鋼絲網受到剪動變形。經過補強12支系統岩栓(非預力：5公尺長)後，岩體相對變位即呈現穩定。

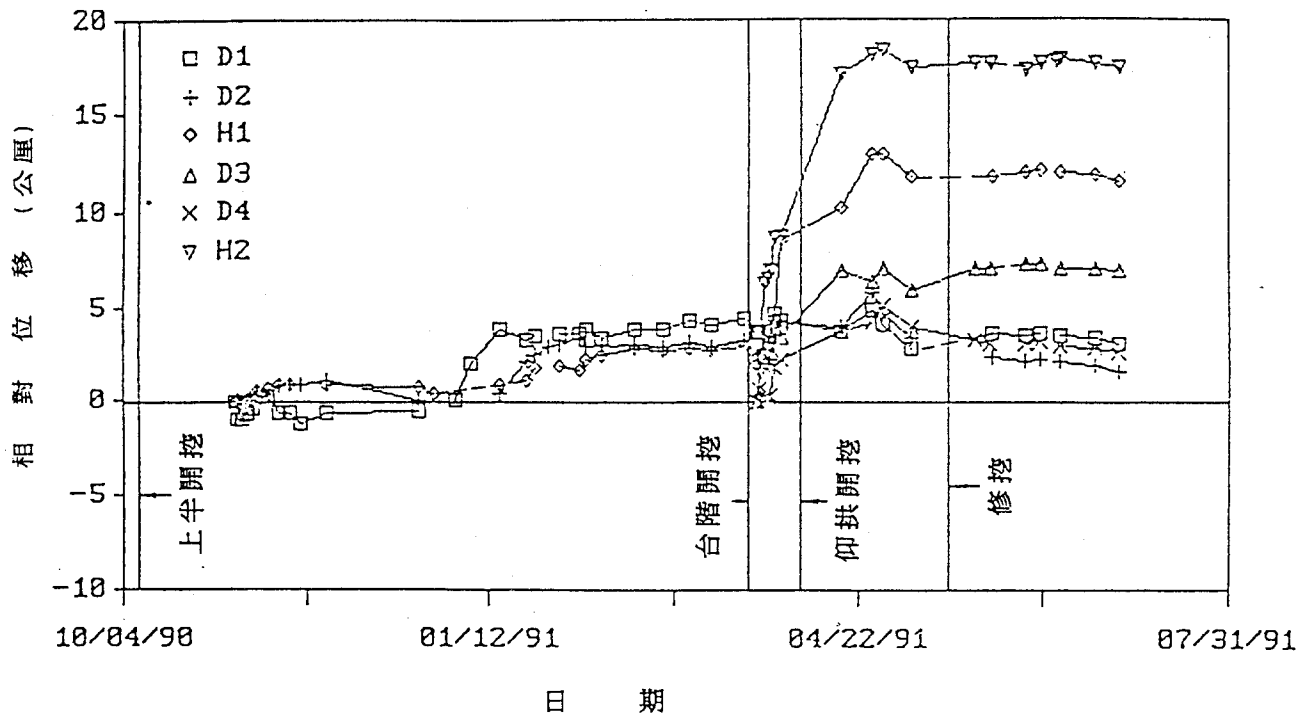
圖 7 里程 14K+259.0 收斂岩釘相對位移量與日期關係圖

圖7及圖8為處理岩體變位特性，由圖7顯示，上半段開挖階段，最高相對變位量僅有5公厘，台階及仰拱開挖後，最高相對變位量僅18公厘，遠小於安全管理值。整體變位模式類似均質岩體，推測可能原因為地質改良後，隧道周圍岩體呈均質化。

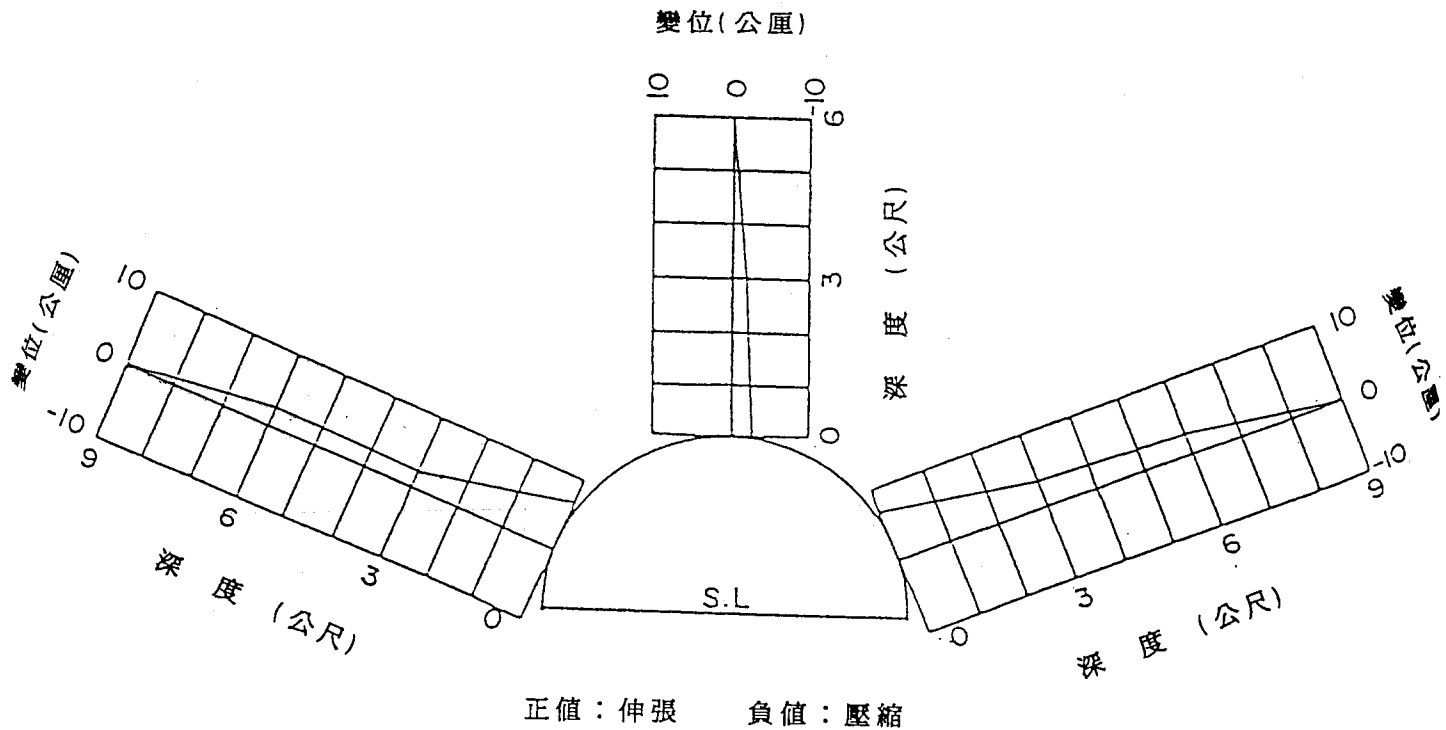
圖 8 里程 14K+260.5 地中變位分佈圖

由圖8推估隧道周圍岩體的彈塑性邊界約在3公尺深處，且相對變位量甚小。顯示周圍岩體已呈甚穩定的狀態，證實前述處理措施達成預定穩定成效。
