深開挖工程失敗實例研究
CASE STUDY ON THE FAILURE
OF DEEP EXCAVATION

王劍虹，蘇鼎鈞
C. H. Wang and T. C. Su

原著載於 1996 深開挖與地下施工研討會論文集
1996 年 4 月，第 91~105 頁

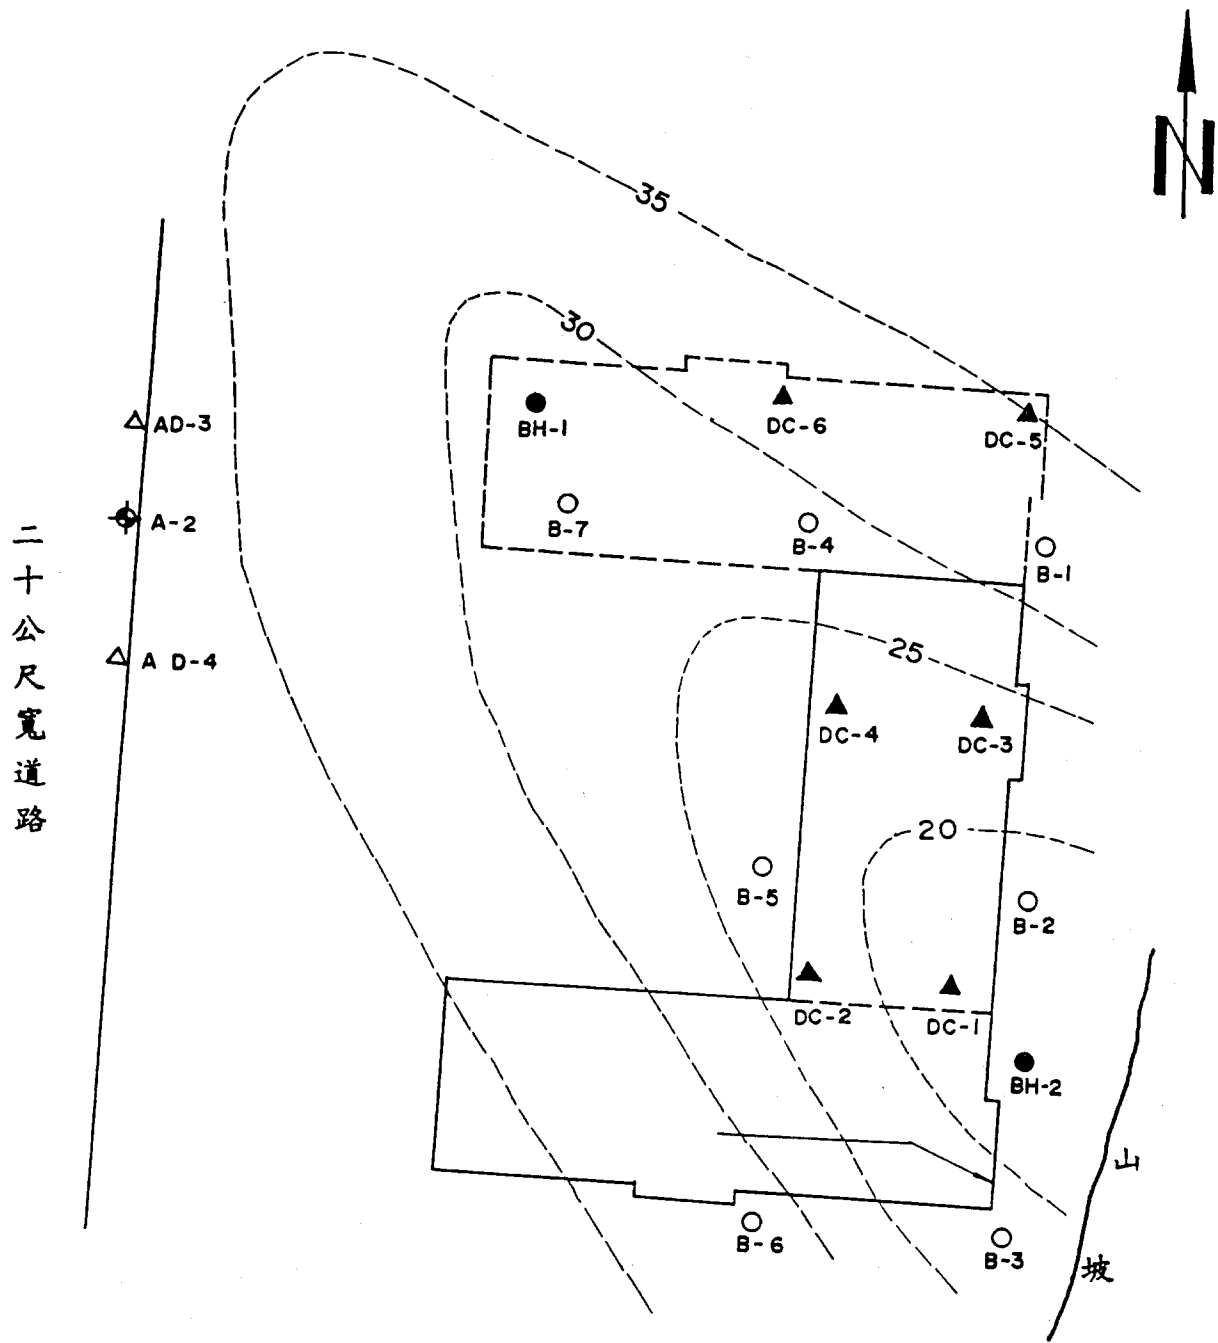
圖二 岩盤等高線圖

- (1) 第一層次：表土層，厚約1公尺。
- (2) 第二層次：粉土質粘土層，厚約5至9公尺，偶夾粉土質砂土，自然含水量在35%至40%間，標準貫入試驗N值在1至2之間，屬相當軟弱之土層。
- (3) 第三層次：粉土質細砂層，厚約2至4公尺，平均N值約為5至8之間，呈疏鬆狀態。此層次之頂部平均深度在5至7公尺，但在BH-2，B-3及A-2之鑽孔則在深度9至10公尺間。因此此砂層所出現之深度並不規則，局部有較大的變化。
- (4) 第四層次：粉土質粘土層，厚度隨土層下方之岩盤的起伏而有極大的變化。其厚度在基地東側約有15公尺，而在西側則達30公尺。且在深度25公尺以內之平均N值只有1至2左右，25公尺深以下之N值亦只有2至7，屬相當軟弱之土層，含水量平均為40%，相當接近液性限度。
- (5) 第五層次：粉土質粘土夾礫石層，此層次只有在局部地區發現，厚度不大，約在1至2公尺左右，但在B-6鑽孔則厚約9公尺，此層次之N值約在7至18間，含水量約為35%。土層下方為風化岩盤，主要由砂岩及頁岩所組成，岩盤面的起伏變化頗大，根據各鑽孔繪出之岩盤等高線如圖二。

由岩盤等高線之分佈顯示，基地所在位置在沖積層覆蓋之前為一伸入台北盆地之山脊，山脊之走向東南向西北伸入盆地，因此岩盤面自山脊線分別向東北及西南傾斜。圖三為土層分佈斷面圖。試驗室試驗結果之粘土層不排水剪力強度隨深度關係如圖四。圖中顯示，粉土質粘土層之不排水剪力強度不高，其重模強度約達原有強度之20%。

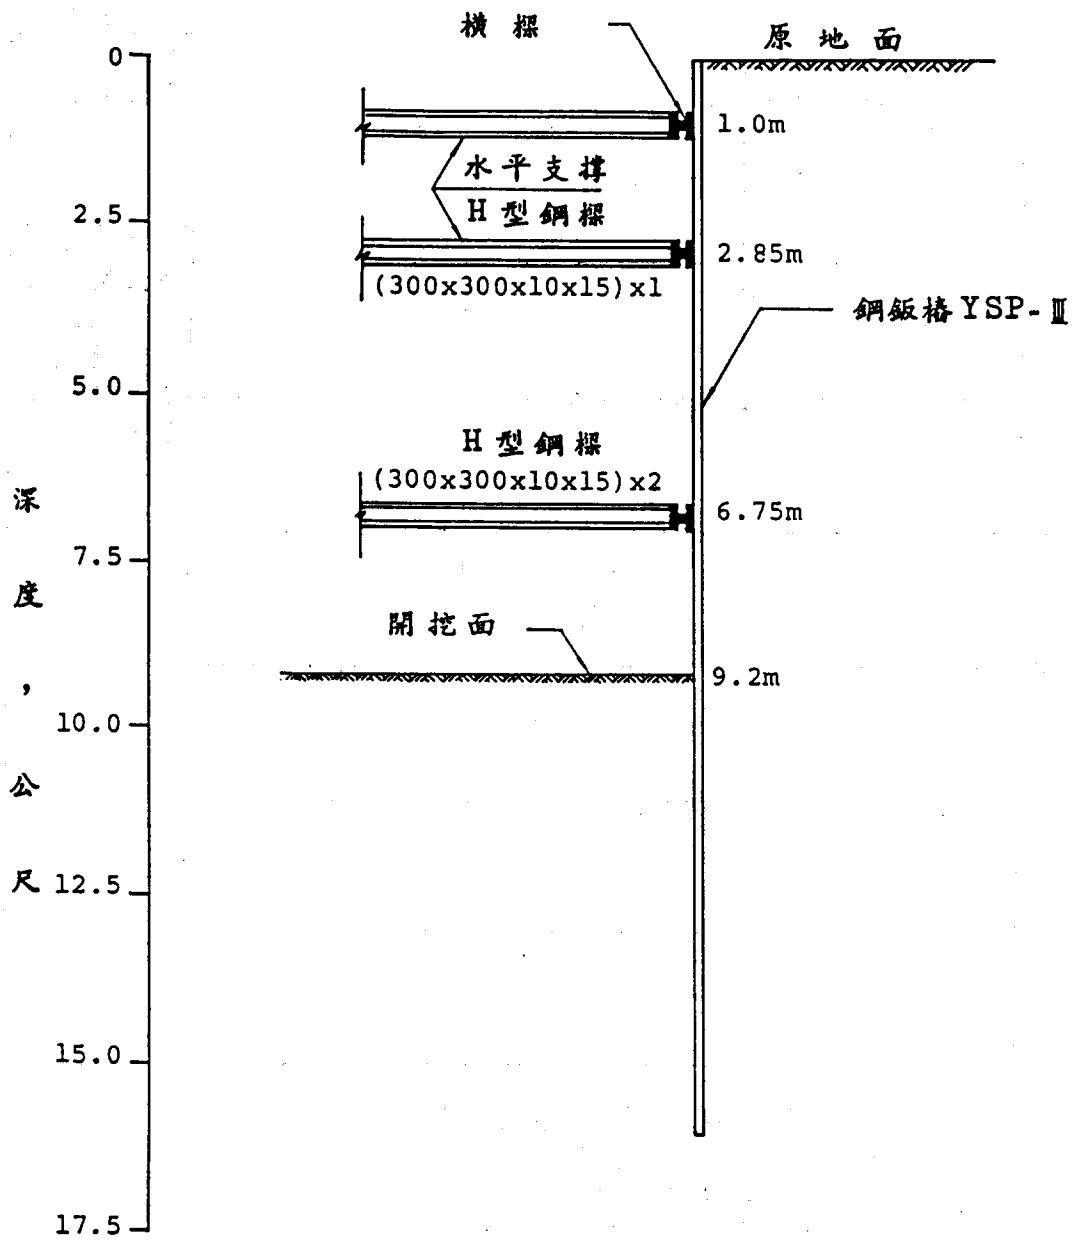
圖五 擋土設施系統施工示意圖

本案例原設計係以YSP-III 400×125×13型16公尺長鋼板樁作為基礎開挖之擋土設施，採水平支撐工法。水平支撐大小為H300×300×10×15，共分三層，支撐位置分別在地面下1公尺、2.85公尺及6.75公尺處，第一層及第二層支撐均為單根H型鋼，第三層支撐則為雙排並列；支撐間距為6公尺，設計開挖深度為9.2公尺，擋土設施系統之設計示意圖，如圖五所示。

從工程檔案照片中可檢視出，鋼板樁於打設後平均露出地面約1公尺，而重型施工機械則停放於靠近開挖面外約3公尺處。災變前平均開挖深度達7.3公尺，崩壞區域平均開挖深度達9.2公尺。

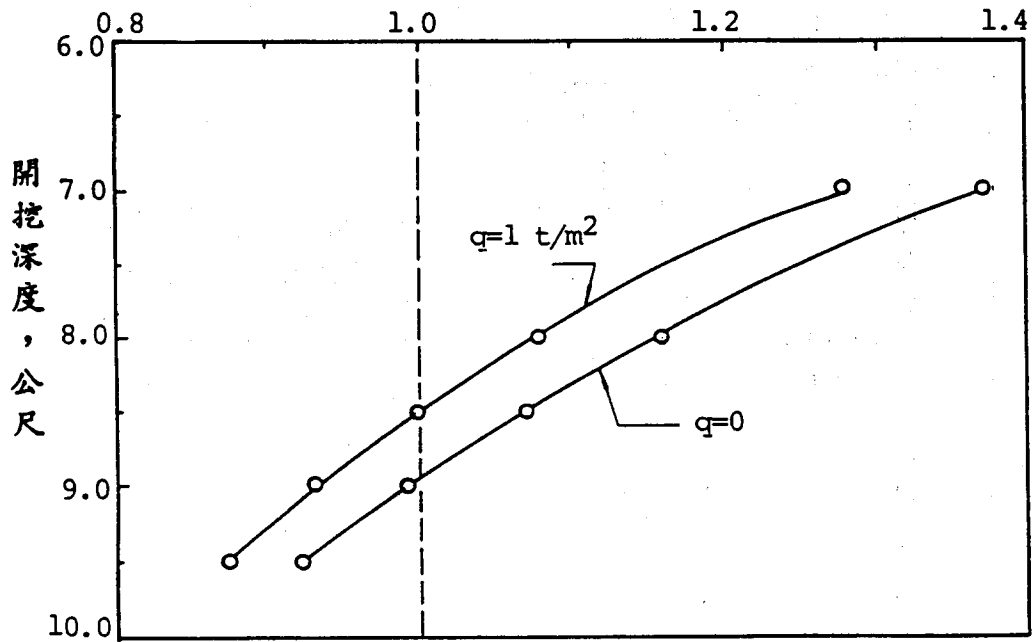
圖六 開挖面隆起安全係數與開挖深度關係

根據歷次調查資料分析結果，開挖面隆起之安全係數與開挖深度的關係如圖六所示，當開挖深度達9.2公尺時，隆起之安全係數為0.97，若開挖面外均佈載重達1公尺時，則安全係數僅為0.91。因此擋土設施之貫入深度設計顯然不足。

由於鋼板樁並沒有完全貫入土中，平均露出地面約1公尺左右，因此原設計已感不足之貫入深度，因施工沒有確實執行，使開挖底面隆起的安全係數更低，且於發生崩壞之開挖面外側約三公尺處停放了重型施工吊車，使擋土設施承受了額外的載重壓力。

1. 造成本工程之失敗原因有地質調查資料缺乏，擋土設施設計不當及施工控制不良等。
2. 若於擋土設施設計之初，對基地土層特性及地下水狀況能有充份了解，增加鋼板樁之貫入深度調整支撐位置及支撐間距，施工時建立監測系統，並予適當之施工控制，應可避免災變發生。
3. 由重新設計及施工的經驗及監測結果，顯示施工安全監測系統應有其功效。
4. 災變或失敗例的調查，對於新知識的獲得、分析方法及設計、施工程序的改進提供了絕佳的學習及教育機會，亦有助於工程水準的提昇。因此，如能對每一失敗案例以追根究底的精神，公正而詳盡的予以探討，除了可防止類似情形再度發生外，並對達成如何構築經濟而安全的開挖工程有所助益。
5. 由於開挖工程問題相當複雜，土層具有其變異性，業主、分析及設計單位、施工單位應密切合作，並配合監測系統之觀測記錄，隨時進行檢討並採取適當之措施，應可將災害減到最低的程度甚或完全免除。

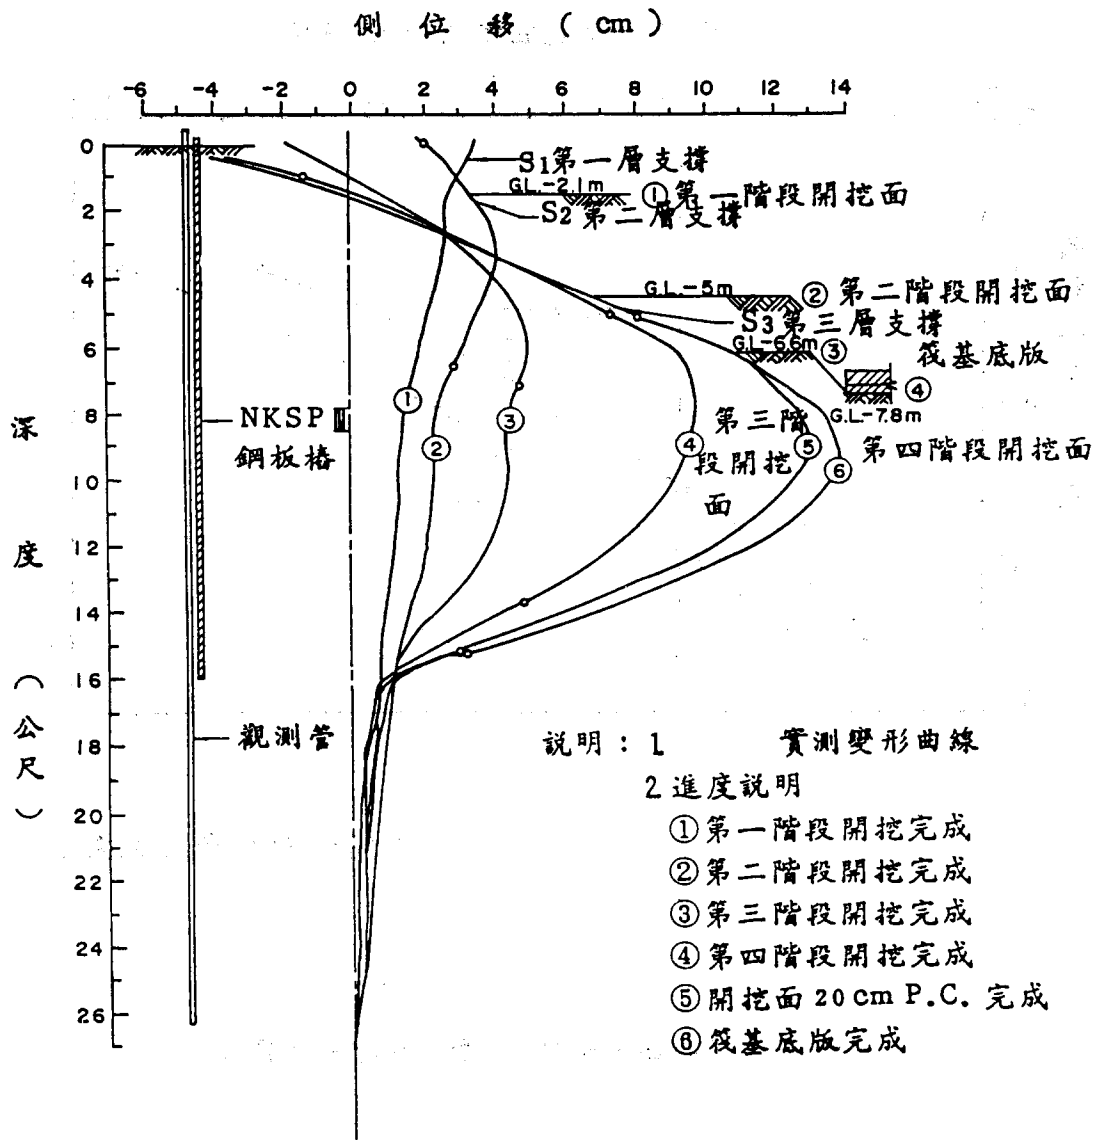
圖七 東側鋼板樁變形曲線

施工期間密切注意監測系統之變化，嚴格控制各階段之施工，將監測系統之觀測結果作為施工控制之依據。圖七為基地東側基礎施工過程中監測系統所量得之鋼板樁側向變位情形，由圖中可知鋼板樁之最大側向變位達約14公分，約達開挖深度之2%。圖八則為該區域開挖過程中所量測得之開挖面隆起量變化情形，隆起量最高達約8公分。
