捷運潛盾隧道因鄰近工程施工受損案例探討

常岐德 孫介文
台北市政府捷運工程局

摘要

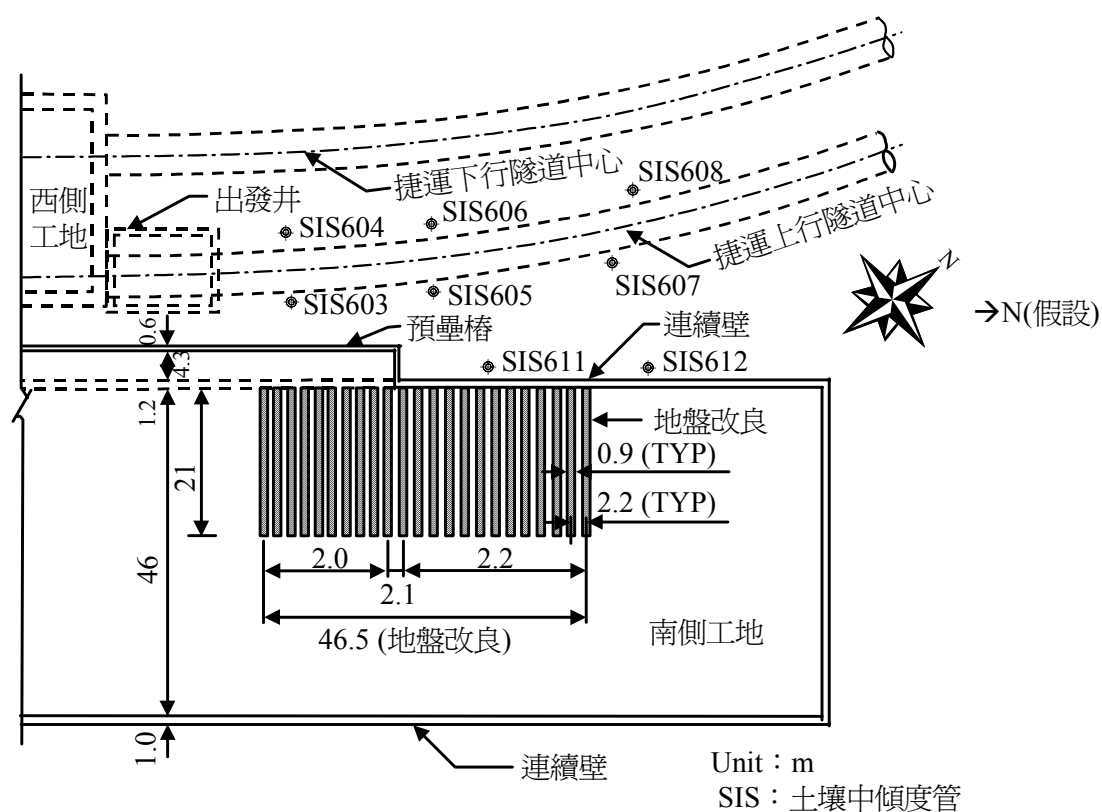
圖一 潛盾隧道及鄰近工地平面位置圖

台北捷運板橋線之一段潛盾隧道，自 1995 年 11 月完成掘進作業後，有兩個深開挖工程分別在距其南側約 12m 和西側進行，如圖一所示。兩項工程開挖深度皆超過 20m，開挖期間為保護隧道結構的安全，於隧道內、外佈設多項監測儀器，並定期加以觀測。唯於 1998 年 7 月中旬，隧道內變位觀測點及裂縫計觀測值突然發生明顯的變化，並發現隧道內仰拱混凝土與環片有分離現象，以及隧道頂部環片出現裂紋情形。

西側工地 H400×400 中間柱打設時間係自 1998.5.13 至 1998.7.28 止，中間柱打設位置與隧道環片變形最大位置距離至少 30m 以上，在此期間僅上行隧道產生明顯之變位，而上行線與西側工地銜接處又有一出發井(見圖一)，前後各有一道厚度 1m，深度 38m 之連續壁，但下行線則無到達井，若探討中間柱打設之影響，就其相互距離而言，打樁影響會隨距離增加而衰減，按理下行線所受到之影響應該較大，但事實上下行線隧道結構，幾未受到任何影響，同時根據台北捷運累積的經驗，並未有類似情形發生，故可研判本次上行線隧道受損事件應與西側工地打設中間柱之振動影響沒有直接關連。且調查隧道頂拱開裂方向和仰拱與環片分離方向均呈沿隧道軸方向，並非朝向打樁位置或垂直隧道軸方向，研判亦應非打樁時所產生應力波傳遞所造成。

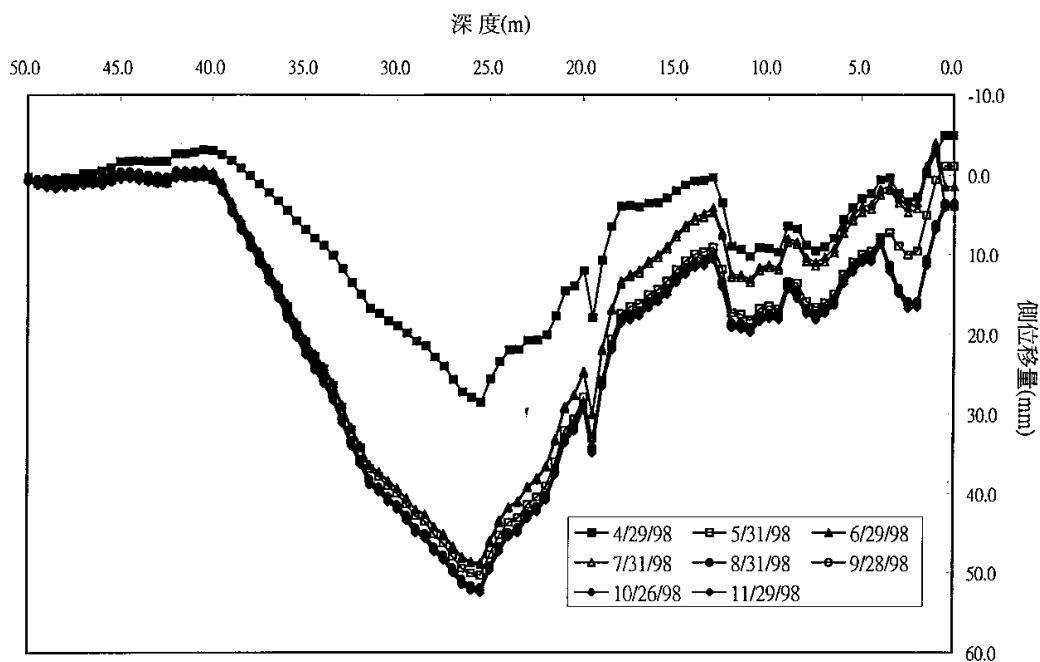
圖三 土壤中傾度管SIS611歷時曲線

由監測資料顯示，靠近南側工地之第一列傾度管 SIS611 及 SIS612 之最大側位移量發生於地表下 20 至 25m 間，分別約為 53mm(詳圖三)及 50mm。由於此二支傾度管替補裝設完成並於 1997 年 6 月 10 日開始量測時，南側工地已開挖至地表下 8m，且均於 1997 年 11 月上旬受到連續壁接頭灌漿的影響，經參考監測資料的變化情形，推估其最大變位量可分別達到 63mm 和 55mm(中興，1999)。

大側位移量自 1998.5.26 至 1998.5.29 由 29mm 劇增至 49mm，三日內增加 20mm，而至 1998 年 11 月底之累積最大變位量為 53mm。比較 SIS605 與 SIS611 之結果，顯示南側工地之連續壁於 1998 年 5 月下旬因為受開挖施工影響而產生明顯變化，唯此後即趨於穩定；而較遠處之 SIS605 卻顯示有遲滯反應的現象，側向位移增加較緩。至於 SIS607 最大位移量僅約 10mm，此可能是因為隧道曲線線形關係使得距離開挖區較遠，或者受到其他施工因素影響，但其歷時曲線在 1998 年 5 月間仍有較大之變化。

由土壤中傾度管 SIS611(距南側工地連續壁約 1m，距隧道外緣約 14m)，SIS605(距南側工地連續壁約 17m，距捷運上行隧道約 2m)之最大側位移量已達約 5cm 以上，南側工地與捷運上行隧道相鄰區域之土壤均已受到擾動，且依據捷運局測量隊之隧道真圓度量測結果顯示，並造成上行隧道中心最大水平偏移達 53mm，頂拱沉陷則達 68mm。

由土中傾度管 SIS611 之觀測資料顯示，其讀值於 1998 年 5 月底曾產生明顯變化，增幅達 20mm。而較遠處靠近上行隧道之傾度管 SIS605 自 5 月開始至 11 月底則明顯呈逐步增加之情形，顯示上行隧道及其周圍土壤受南側工地施工影響之程度是逐漸累加，但亦以 5 月份之增幅較大；至於隧道內之監測儀器反應較遲，應是受到隧道兩端之束制及隧道本身勁度影響，以致遲延反應擾動現象。

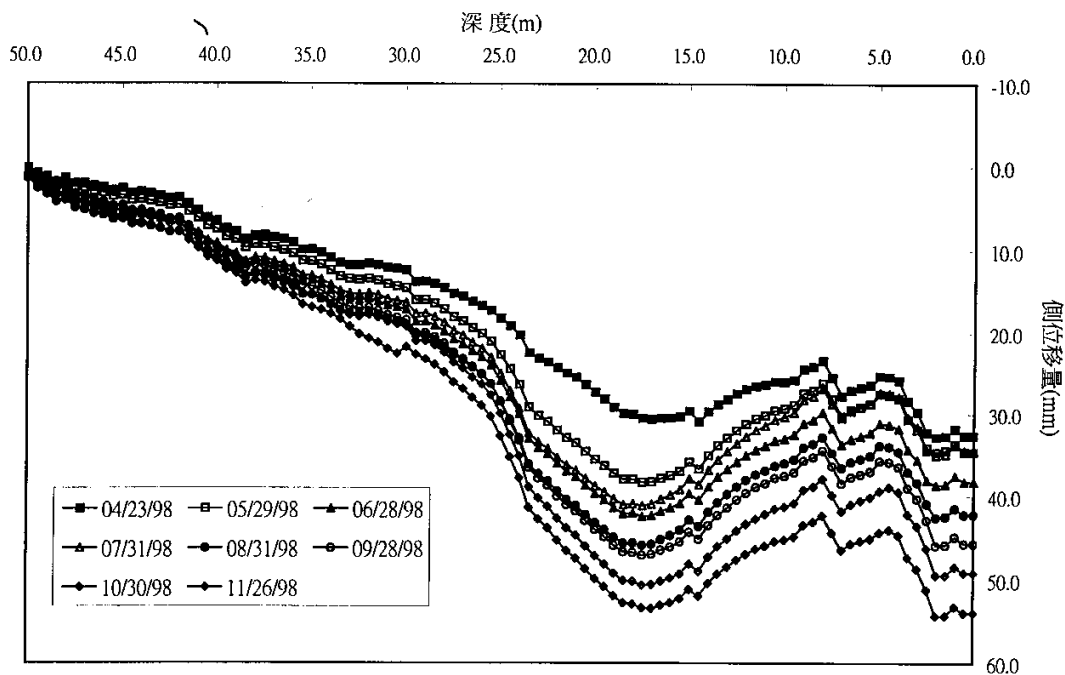
圖四 土壤中傾度管SIS605歷時曲線

第二列傾度管 SIS603、SIS605 及 SIS607 之觀測結果顯示，SIS603 位移量較小，最大位移量約 20mm 且發生於淺層，可能是受到該傾度管與南側工地間有一淺開挖，多一道直徑 60cm 之預壘排樁，以及 SIS603 位於隧道上行線出發井外圍地盤改良區外側不遠的關係。而 SIS605 約略與 SIS611 位於同一斷面上，由歷時曲線可知其最大位移量約發生在地表下 17m(詳圖四)，且自 1998 年 5 月起即逐漸自 31mm 增加至 1998 年 11 月底之 53mm，累積變化量約 22mm。然 SIS611 之最

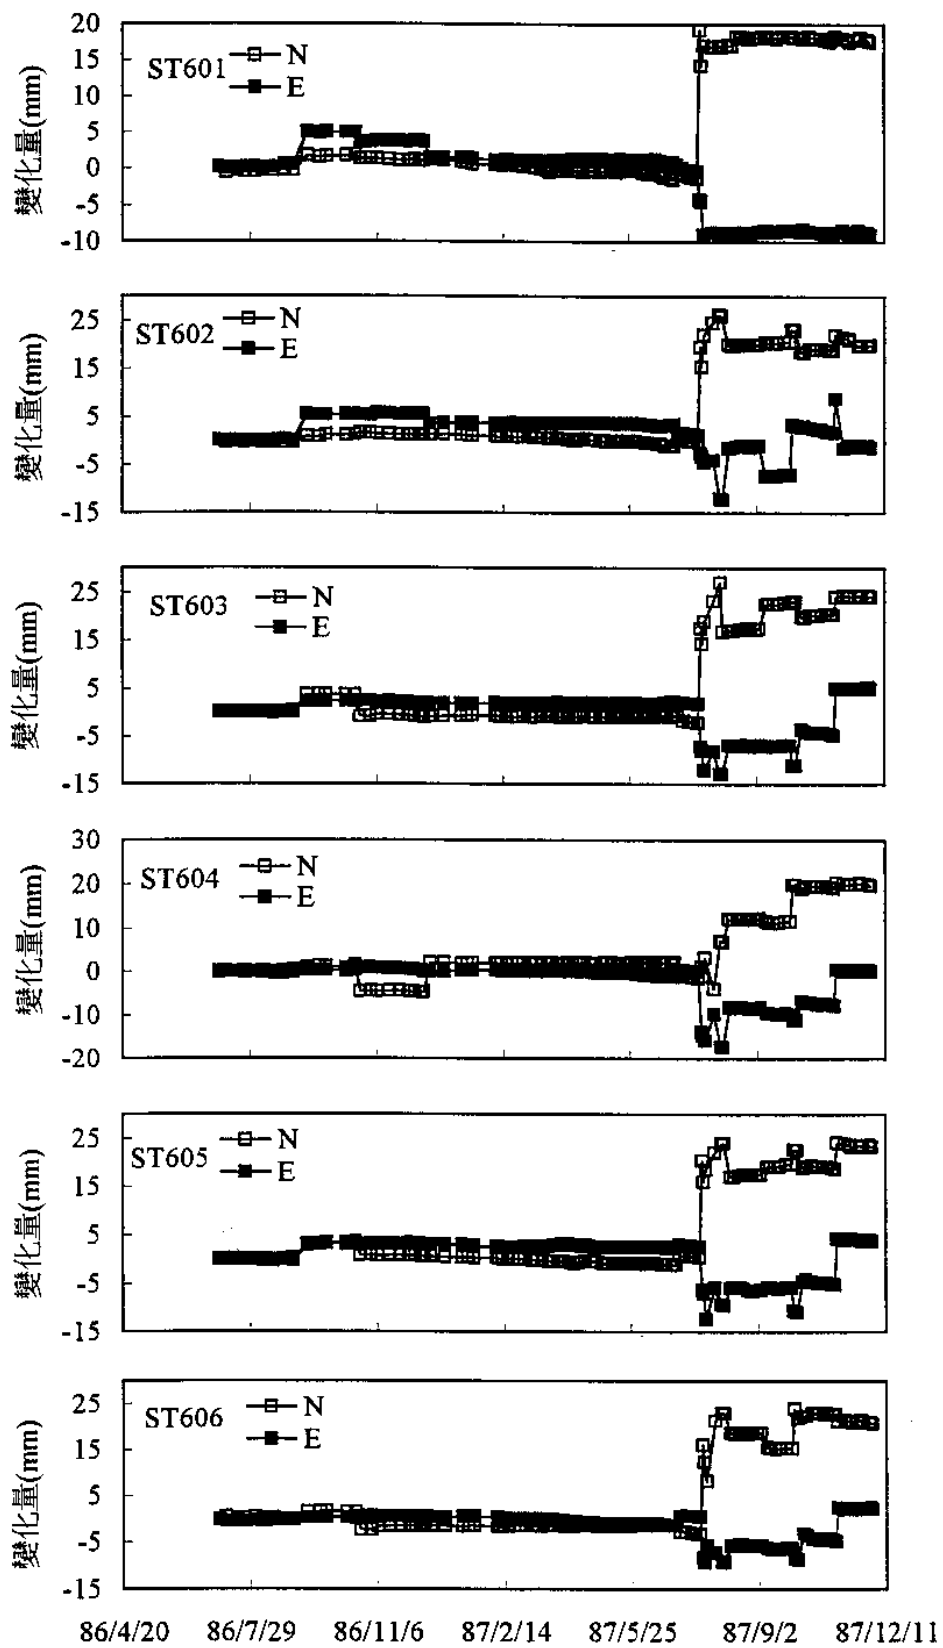
圖五 隧道變位觀測歷時曲線 (ST601~ ST606)

- (2) 隧道變位觀測點：此項儀器之測讀結果於 1998.7.20 產生明顯而一致之變化後，其後續讀值尚屬穩定，如圖五所示，惟歷次測讀結果偶有不規則之跳動，研判與該儀器之量測精度有關。
- (3) 隧道內裂縫計：部分裂縫計其讀值於 1998.7.20 與隧道變位觀測點同步產生明顯變化後，以後則大致均呈持平現象，未持續擴大。
- (4) 水位觀測井及水壓計：水位觀測井深度為 8m，水壓計深度則為 25m 及 40m，其測讀結果於隧道發生變位前後並無顯著之變化。其讀值自 9 月中旬起有明顯上升情形，研判係受到降雨影響，與隧道變位並無直接關連。
