員林鎮土壤液化現狀調查成果及初步研判

亞新工程顧問股份有限公司

FIELD RECONNAISSANCE AND PRELIMINARY ASSESSMENT OF LIQUEFACTION IN YUAN-LIN AREA

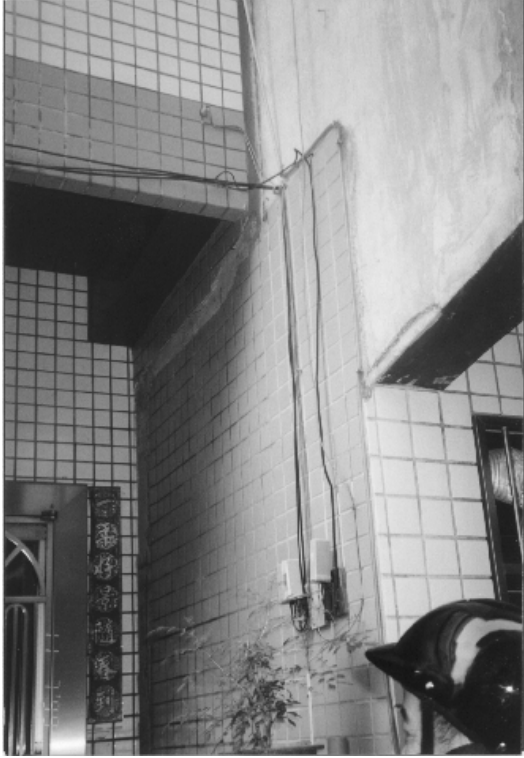
案例1 相片右方鄰房嚴重傾斜沉陷，原先相接處已分離

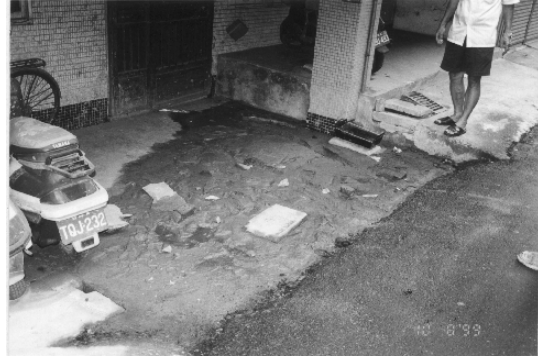
案例2-1 屋前空地積滿噴出的砂及積水

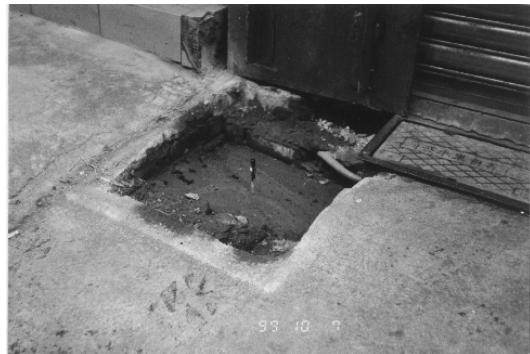
案例2-2 自來水孔中積滿砂，本區之水溝均被噴砂塞滿

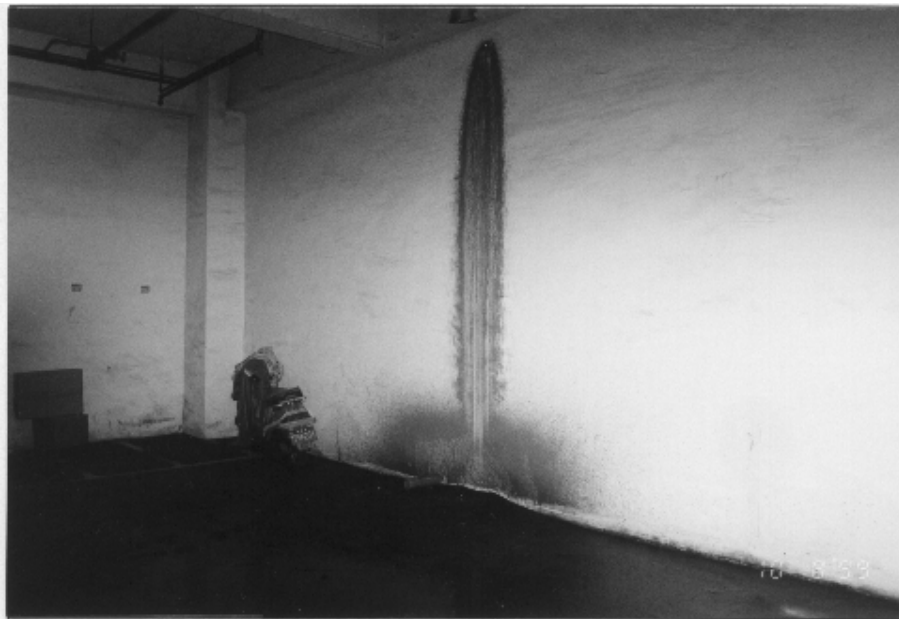
案例3 國富鎮集合住宅地下室噴砂後留在牆上之痕跡

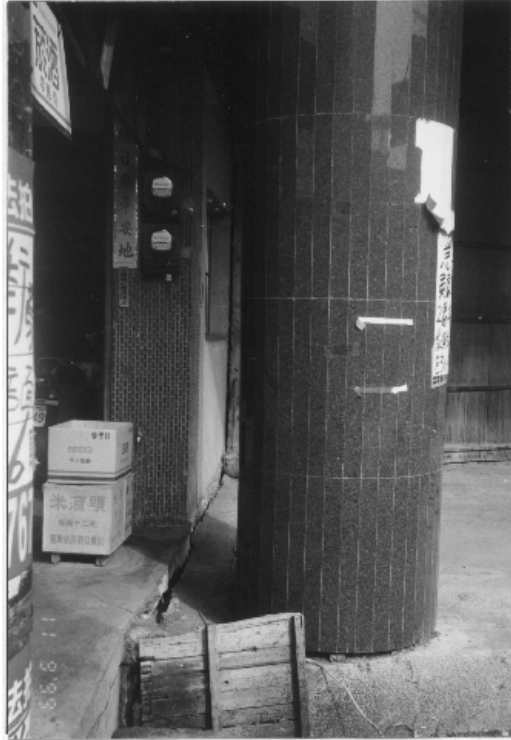
案例4 8樓RC建物傾斜沉陷，地面龜裂沉陷，屋角處有噴砂現象

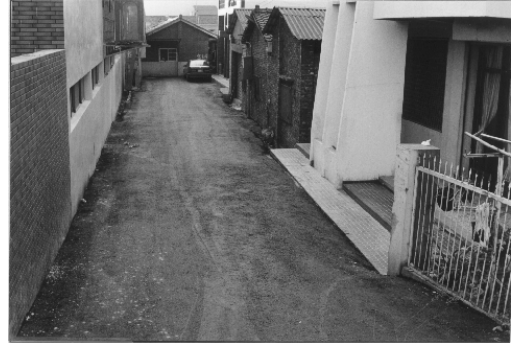
案例6 鋪面龜裂嚴重，兩側建物傾斜沉陷，路面已重鋪復建，但仍可鋪面兩側與建物交接處看出沉陷之痕跡

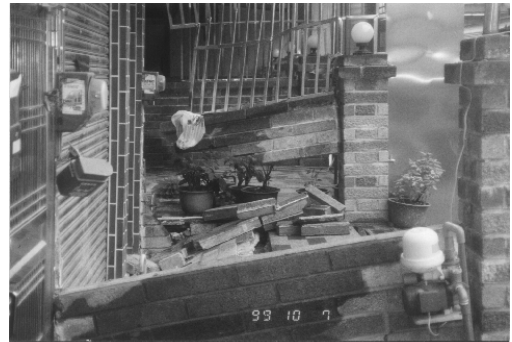
案例7-1 房屋嚴重下陷，造成圍牆及白鐵窗扯壞坍塌

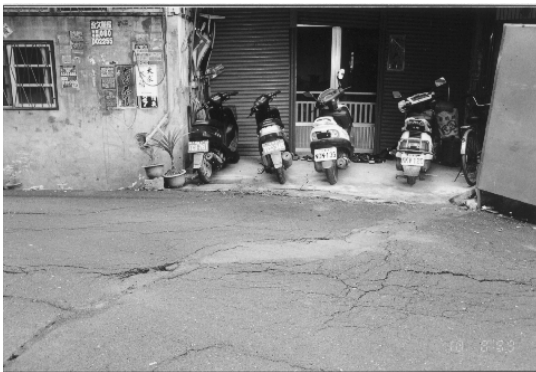
案例5 員集路二段492巷鋪面龜裂下陷，路側房屋傾斜沉陷，裂縫處有噴砂

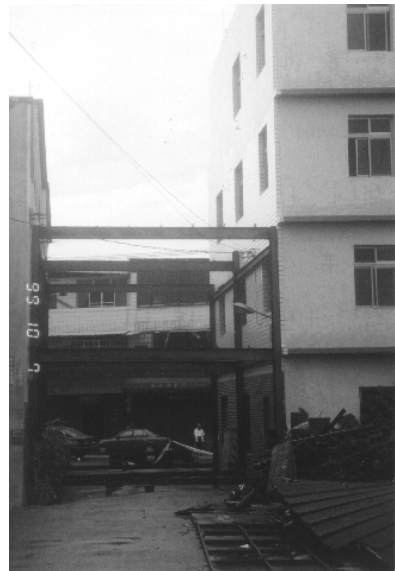
案例7-2 4樓建物與3樓建物均發生傾斜沉陷，目前暫以型鋼加強支撐保護

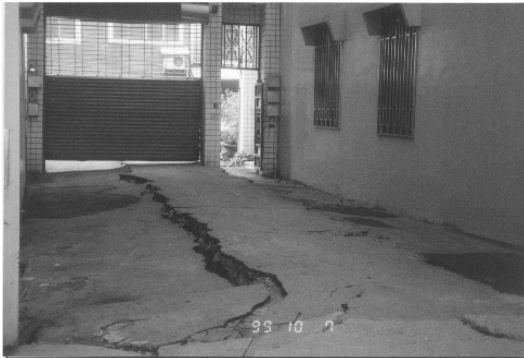
案例8 屋內地坪嚴重隆起破壞，房屋傾斜沉陷約30公分

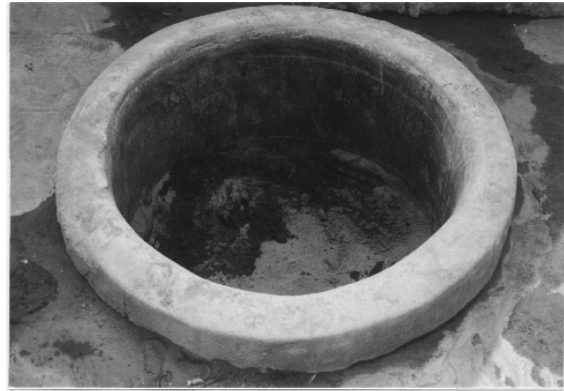
案例10-2 屋後古井大量噴砂，細砂並將四週水溝阻塞

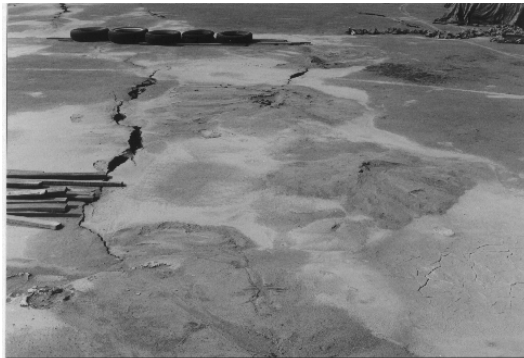
案例9 地坪嚴重龜裂下陷，到處有因噴砂所產生之小砂丘

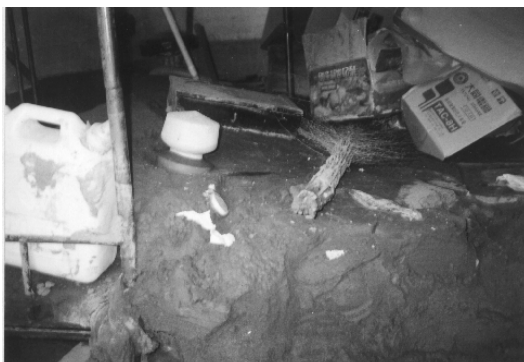
案例10-1 三合院屋內噴砂嚴重，灰黑色細砂堆積高度約一公尺

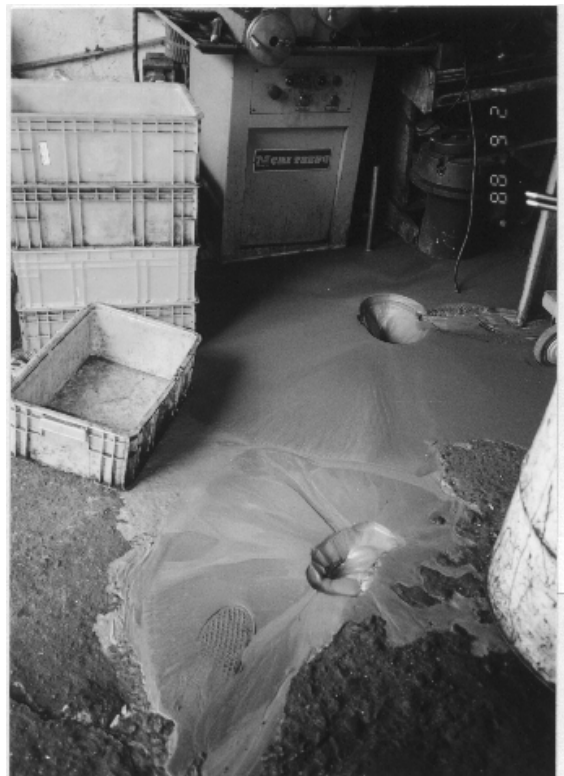
案例11-1 廠房內噴砂嚴重，噴出灰色細砂，結束後所遺留之完整噴砂孔

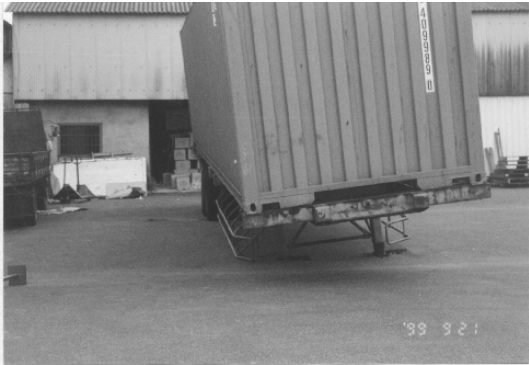
案例11-2 空地因土壤液化失去承載力，致使貨櫃之支撐貫入土中

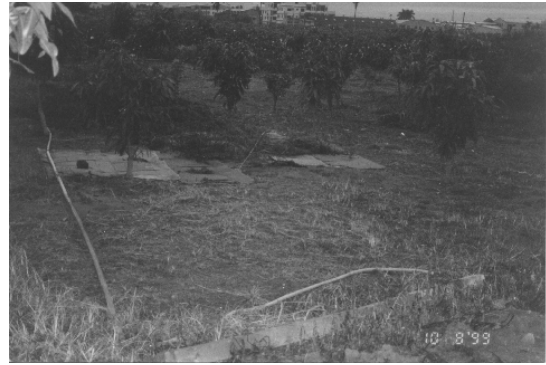
案例13 果園內四處佈滿灰色細砂，所造成的小砂丘及隨水四處流動的砂層

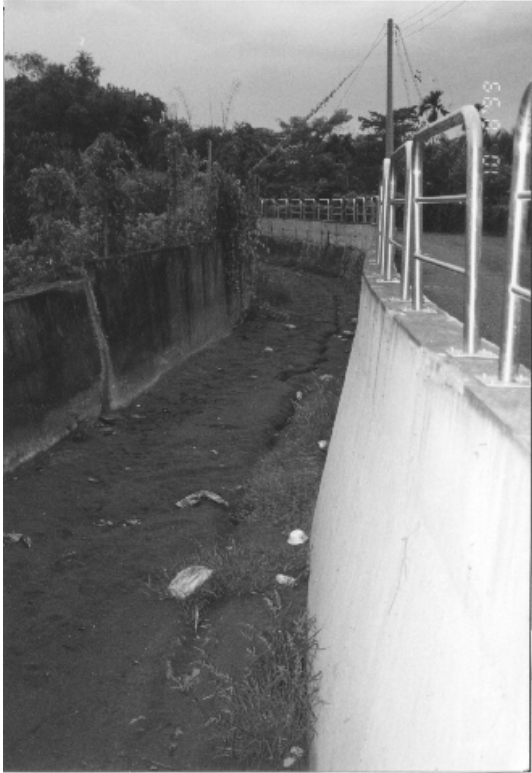
案例12 路旁排水渠道底部積滿噴出的砂

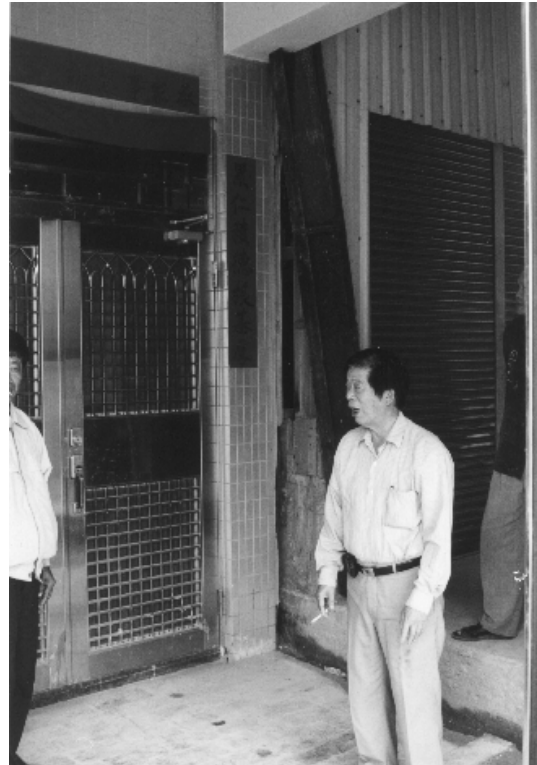
案例14 199/201號為3樓磚造房屋嚴重沉陷約45公分，其餘2棟3樓磚造樓房傾斜下陷
