中和線通風豎井冰凍工法應用實例

黃南輝

亞新工程顧問股份有限公司

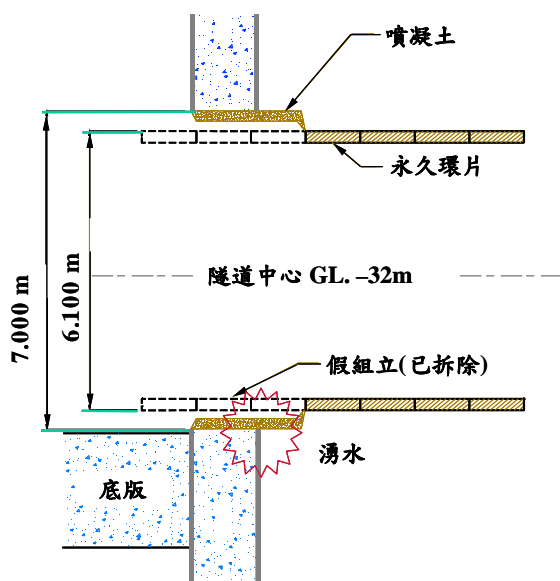
圖八 柔性接頭與擴孔

開挖過程一切順利，在打完大底完成臨時結構後，新店線CH221 標的兩部泥水加壓式潛盾機也順利地由這通風豎井出發，完成上、下行兩條隧道的掘進。在兩條隧道與豎井的交接處有柔性接頭的設計〔圖八〕，在地震時容許隧道與豎井相對位移，以避免應力集中而破壞。在

施作這柔性接頭時，必須將假組立拆除，並自隧道內向外擴孔，以便安裝柔性接頭。在這過程中，上行隧道洞口處產生湧水現象，承包商試圖以化學灌漿以止水，但效果不大，情況越來越嚴重，數小時後終於宣告棄守，放棄搶救，人員機具撤離。此時豎井周遭地表已經嚴重沉陷，形成一個 3000 立方公尺的大坑洞，影響範圍達 50 公尺〔圖九〕，其旁兒童交通公園的部份附屬設備受損，鄰近的林口社區數棟建築成為危樓，居民搬遷到安全處所。這社區原為三層樓房，在民國 92 年初才改建完成為 13 層新式高樓。

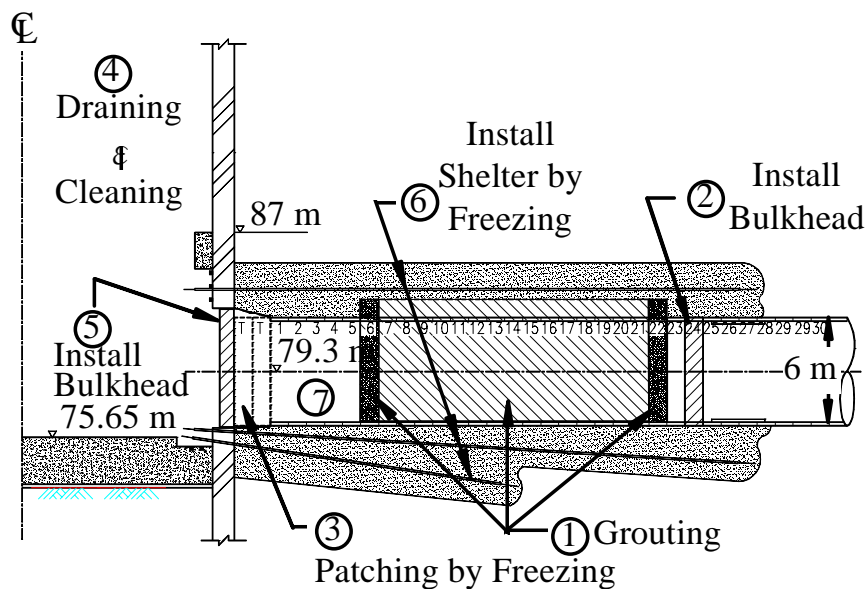
圖十 復舊作業

災變後地下水持續湧入豎井之內，豎井內外的水壓最後終於達到平衡。承商由地表進行探勘，發現上行隧道有 23 環環片受損，其中第 12 環的沉陷達 1.5 公尺，幸好下行隧道安然無恙，絲毫未受損。在進行地盤改良以穩定周遭土體後，首先要將豎井內之積水抽盡才能進行復舊工作，但是如果不將水路封閉，也無法進行抽水，所以在進行抽水之前必先封住水路。由於隧道已經存在，自地面進行灌漿以封閉水路有其困難，如有瑕疵將導致二次災變。經過審慎評估，承商決定採用冰凍工法以封閉水路。圖十表示復舊所採的七個步驟，說明如下：

- 步驟一：以灌漿將受損的區域固結，以便抽乾隧道內積水自隧道的另一端進入隧道以清理未受損的隧道
- 步驟二：進內隧道以在固結區的尾端裝置鋼版隔艙〔圖中之 Bulkhead〕
- 步驟三：自地表安裝垂直冰凍管，進行第一階段冰凍作業以固結洞口周遭土壤形成冰凍隔艙〔以下簡稱冰封，Patching Pad，參考圖十一〕，封住洞口，以便將豎井內積水抽乾以清理豎井並進行後續復舊作業

步驟四：清理豎井並在洞口貼冰凍片〔Refrigeration Plate，參考圖十二〕進行冰凍以補強洞口之冰封

步驟五：在洞口安裝鋼版隔艙以策萬全，在此隔艙安裝完成後，第一階段的冰凍作業隨即結束

步驟六：自豎井底部安裝水平冰凍管以及自地面沿隧道南側安裝垂直冰凍管，進行第二階段冰凍作業以完全包裹受損之隧道

步驟七：在冰凍作業成功地形成一個圓形中空冰窖〔圖中之 Shelter〕，受損隧道四周的水路完封閉後，打開兩端隔艙，進行環片置換作業

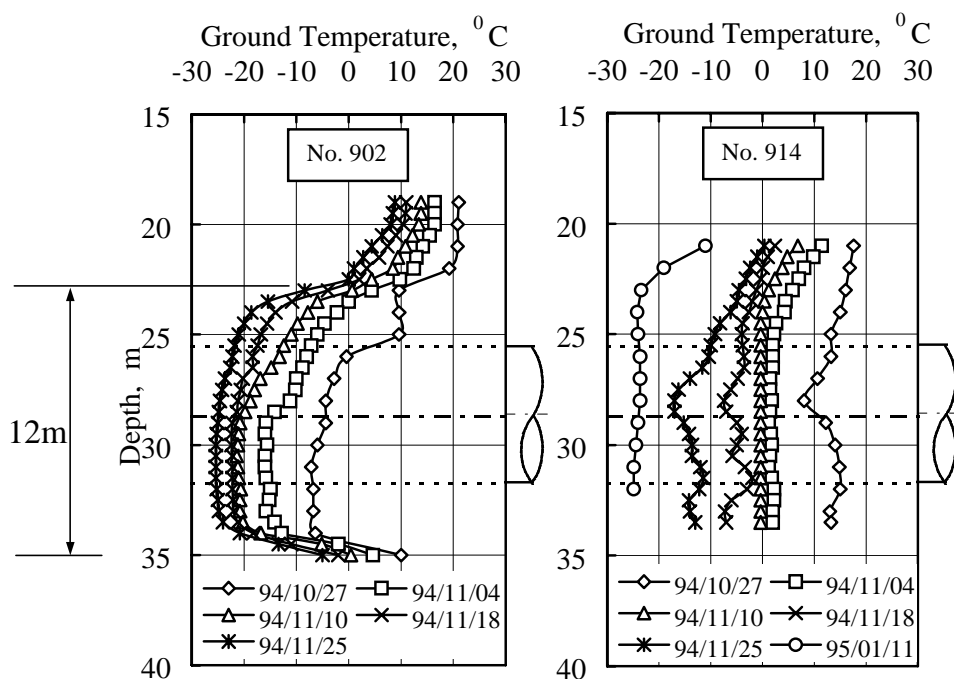
圖十七 冰封縱向溫度分布圖

冰凍區內裝有 12 支溫度量測管，其位置如圖十一所示。每支溫度測量管中各有多達 40 支溫度計埋設於不同深度。圖十七表示其中兩管〔902 及 914〕所量測的結果，這兩管位於洞口正前方，距中心不遠處。冰凍的起始日為 1994 年 10 月 19 日，902 溫度計顯示，在 8 天之內〔10 月 27 日〕洞口部位的溫度已降到零度以下，也就是說已經開始結冰，在兩週內〔11 月 4 日〕，冰封的縱向長度已達 12 公尺。由於位置不同，914 所示結果與 902 略有不同，其周圍土壤到 11 月 4 日才結冰，但冰封的長度較長，超過 14 公尺。

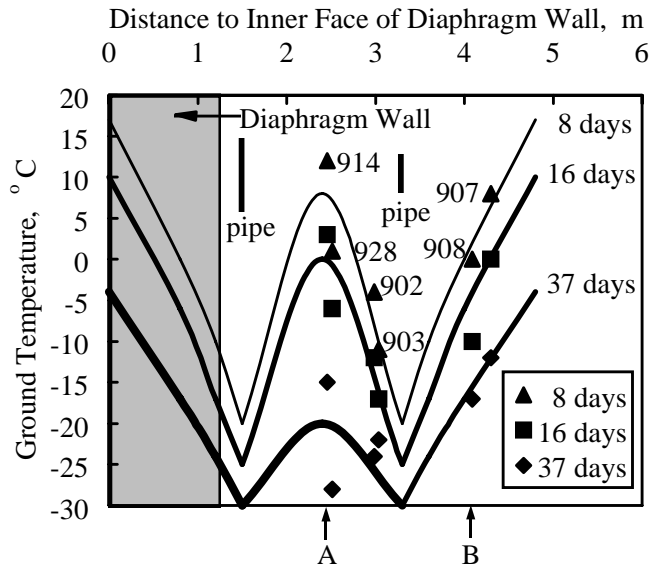
圖十八 冰封軸向溫度分布圖

沿隧道軸向的土壤溫度分布表示於圖十八，現就兩組溫度計的量測結果探討兩排冰凍管的互制作用。A 組包括 914 與 928 兩支溫度管，位於兩排冰凍管之間，與兩排冰凍管之距離約略相等，各約 0.9 公尺，該組溫度計受兩排冰凍管之影響。B 組包括 907 與 908 兩支溫度管，位於外側冰凍管之外，距外側冰凍管也約為 0.9 公尺，該組溫度計只受外側冰凍管之影響。由該圖可見，在冰凍開始後第 8 天，A 組溫度計量得的土壤溫度為 $+8^{\circ}\text{C}$ ，與 B 組所量得的土壤溫度相當，可見此時兩排冰凍管相互間並無影響。在第 16 天，兩組所量得的土壤溫度都是零度，可見兩排冰凍管間的互制作用仍不顯著，但此時兩排冰柱已經相接觸而結成一大冰塊，而

圖十三及圖十四顯示在第 39 天兩片冰片之間仍有 0.2 公尺的間距，証實冰凍效果遠較預期為佳。到第 37 天時，A 組所量得的土壤溫度已降到 -22°C ，而 B 組所量得的土壤溫度約為 -15°C ，可見兩排冰凍管相互間影響顯著。第 37 天時的冰封的厚度估計已達 5.2 公尺。綜合圖十七及圖十八之結果，理想化的冰封縱剖面表示於圖十九。

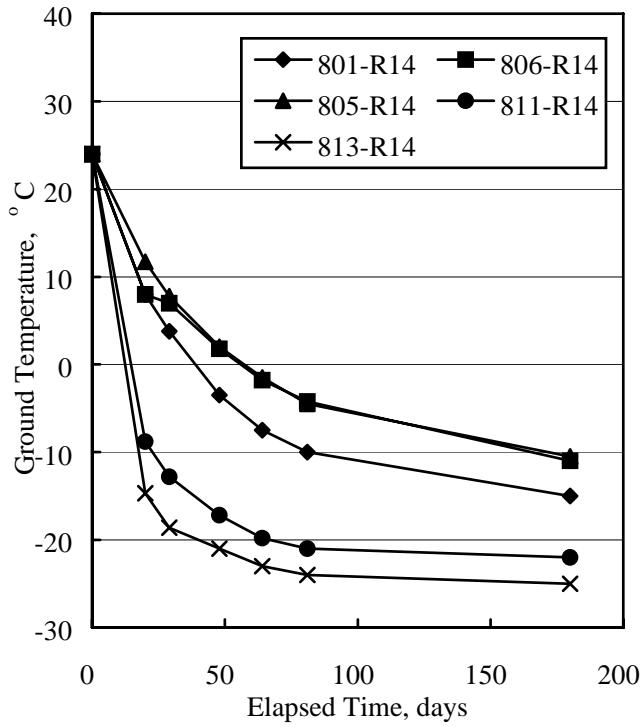
圖廿七 第 14 環周邊土壤溫度變化

在第二階段，一共有 21 支溫度測量管以量測土壤溫度，包括第一階段所保留下來的 5 支垂直管，半圓護罩上新裝 6 支水平管，底墊上新裝 3 支水平管，側壁上新裝 6 支垂直管以及 1 支水平管，其位置見圖廿二及圖廿三。每支溫度量測管中有數十個溫度計以量測不同位置的土壤溫度。圖廿七表示在第 14 環附近半圓護罩中所量到的土壤溫度，由該圖可知在 60 天內，所有量得的土壤溫度都已降至冰點以下。由於 801, 805 及 806 等三支溫度量測管是位於距管幕 1.4 公尺處，可見冰凍效果較圖廿四所預期為佳。圖廿八表示在該環位置以及在第 6 環位置的土壤溫度分布。由該圖推斷，在第 81 天，半圓護罩的厚度超過預期的 2.8 公尺。沿隧道軸向的溫度分布表示於圖廿九，由該圖可見，在第 81 天，除了近洞口有

以上僅針對結冰的速率進行討論，但設計的基本假設是冰體的溫度應達 -10°C ，其抗張力強度及抵抗彎矩的強度方能達到設計值 1.8Mpa 。由圖廿七及圖廿八觀之，靠近管幕的土壤〔以811及813為代表〕溫度約在10天之內由 0°C 迅速下降至 -10°C ，而在邊緣的土壤〔以805及806為代表〕溫度下降較為緩慢，要90天才能從 0°C 降至 -10°C ，這點在施工時不容忽略。

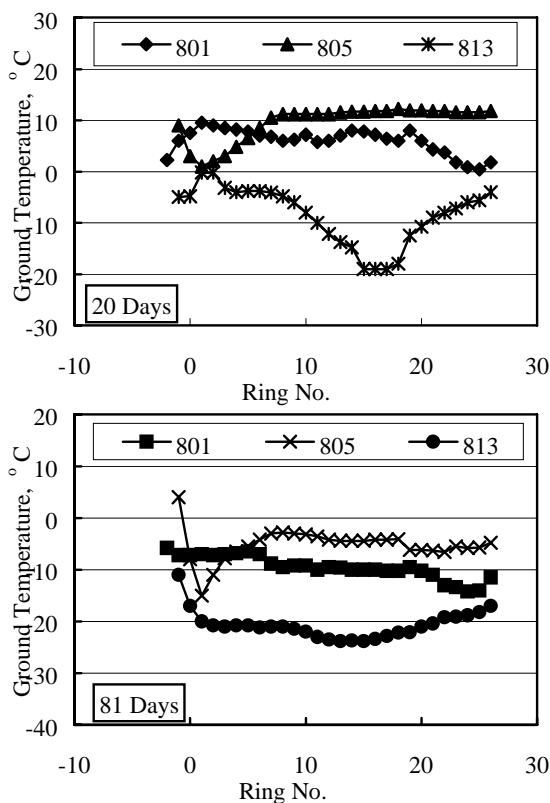
圖廿九 半圓冰凍護罩軸向之溫度變化

一點的溫度未達冰點之外，所有的溫度都在冰點之下，顯示凍結效果超過預期。
