土壤液化防治工法及實例

蘇鼎鈞、周忠仁、莊孟翰
亞新工程顧問股份有限公司

摘要

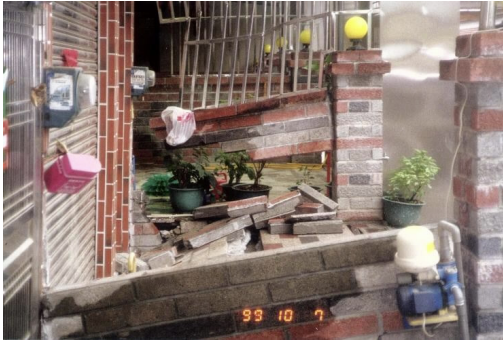
照片2.1 員林液化造成之房屋嚴重下陷

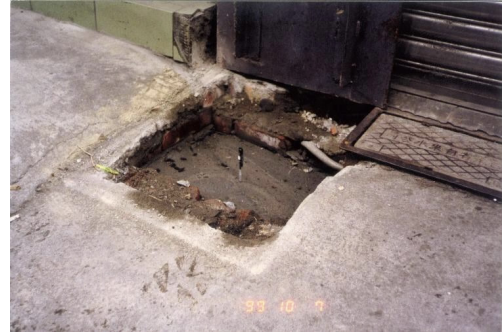
照片2.2 員林液化造成水溝被噴砂塞住

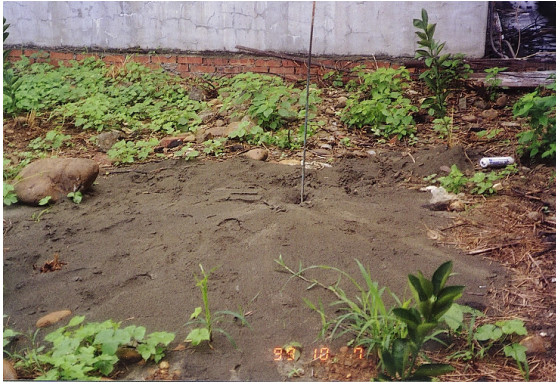
照片2.3 員林液化造成屋旁空地噴砂

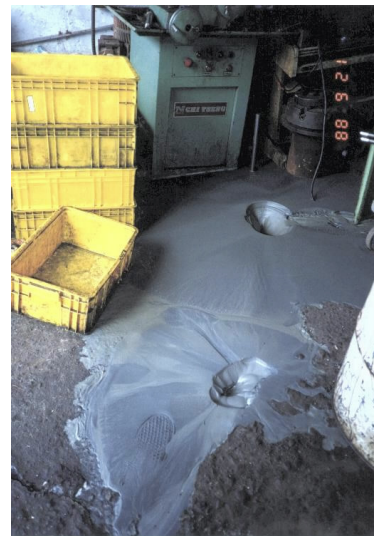
照片2.4 員林液化造成廠房內之噴砂

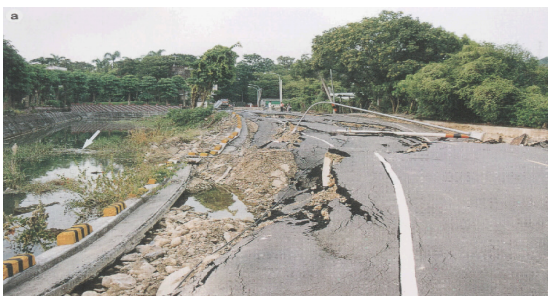
照片2.5 鴿鳥坑溪沿岸之液化災情
(摘自林呈，2000)

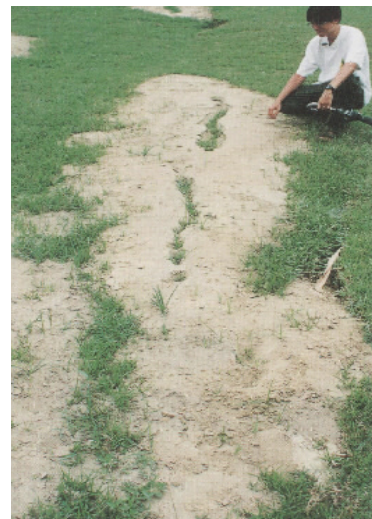
照片2.6 省諮議會高爾夫球場之噴砂
(摘自林呈，2000)

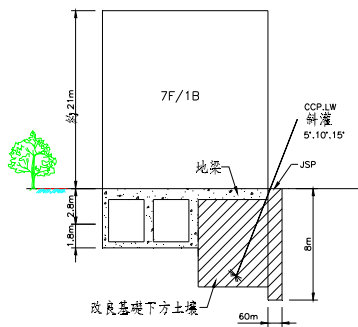
圖4.1 員林鎮林森路案例之平、剖面示意圖

本案例建物座落於員林鎮林森路上，為一地上七層、地下一層之鋼筋混凝土建築。該建物地下室並非涵蓋整幢建物下方，北側基礎係為筏基，南側基礎則採地樑方式。該建物於地震後向西南方向傾斜，其頂部到地面傾斜量達到59公分。研判係在地震力作用下，因基礎荷重不均和承载力不同，發生差異沉陷情形，造成建物朝無地下室側傾斜。

由於該建物地下室部份之基礎構造並不清楚，斜灌時應注意灌漿壓力對基礎結構造成應力集中情形，若有不慎，則可能造成基礎結構破壞剪裂，因此事先需對基礎型式及位置詳加調查。

灌漿公司之施灌計畫為在建物之南側和西南側先行施作JSP灌漿，施灌深度為地表至地表下8公尺，而後於基礎下方施作CCP

及LW灌漿，灌漿角度則為 5° 、 10° 和 15° ，如圖4.1所示，期以灌漿方式將建物頂升起來，並改良基礎底版下方土壤強度。

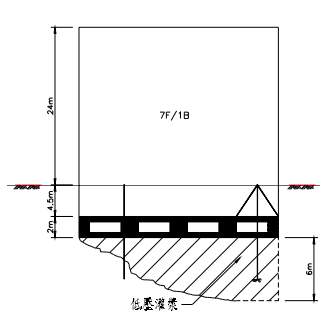
圖4.5 員林鎮震員集路案例剖面示意圖

本案例建物係位於員林鎮員集路，震後之沉陷量達30公分，傾斜量亦有20公分，建物扶正之施工方式與案例 (三) 相當類似，

同樣是採排土扶正方式，如圖4.5所示。即先於建物南側開挖一溝槽，用高壓水柱沖洗基礎底部土壤形成一空穴，而後放入千斤頂，並用千斤頂頂住基礎版底部，當傾斜回復至某程度後，則進行回填工作，並於基礎底版下方進行灌漿，以改良基礎下方土壤強度。

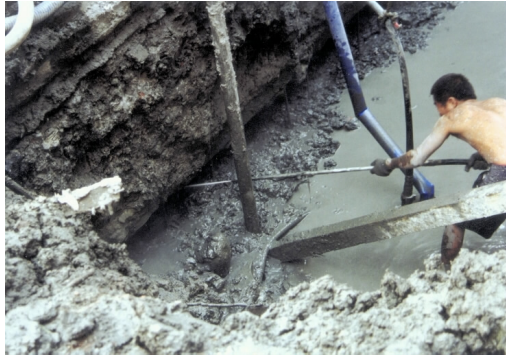
照片4.1 員林民生路建物以高壓水柱
沖洗基礎底部土壤

該扶正作業方式係先於西側空地施作JSG灌漿，將建物穩定後，再於東側開挖一深約2公尺之槽溝，並使用高壓 130kg/cm^2 水柱沖洗東側基礎底部之土壤，沖洗完成後並使用千斤頂於東側基礎底部頂住建物，以防止建物回沉過速並利於進一步沖洗或修正；另配合建物傾斜回正作業進行全程監測，直至建物回復到預定之垂直度後，迅速回填溝槽，再於基礎底部全面灌漿地盤改良，以加強基礎底部土壤之強度。施工概況詳照片4.1~4.2。

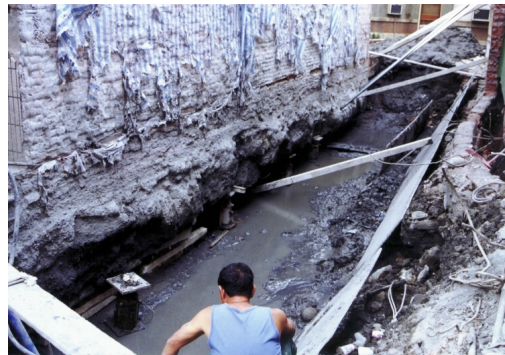
照片4.2 員林民生路建物於基礎底版下方
放置千斤頂

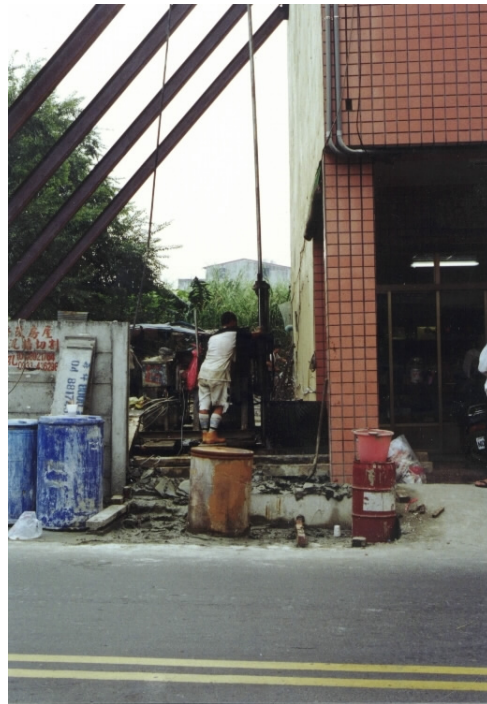
照片4.3 員林惠明街建物以型鋼支撐及灌漿情形

本案例建物位於員林鎮惠明街，為一五層之鋼筋混凝土建物，無地下室，其基礎型式為筏基。該建物於地震後沉陷量約為11~17公分，傾斜量達到48公分(向東)。屋主先在建物東側以鋼支撐將建物頂住，以防止建物繼續傾斜，並於建物東側灌注一排數量約40支，直徑30~40公分，深度15公尺之CCP，續採斜灌方式於基礎下方進行高壓灌漿，以頂升建物，如照片4.3及圖4.4所示。
