# 土壤冰凍工法應用於台北捷運隧道修復實例

台北市政府捷運工程局

國際亞新工程顧問有限公司

## Ground Freezing for Restoration of Damaged Tunnels of Taipei Rapid Transit Systems

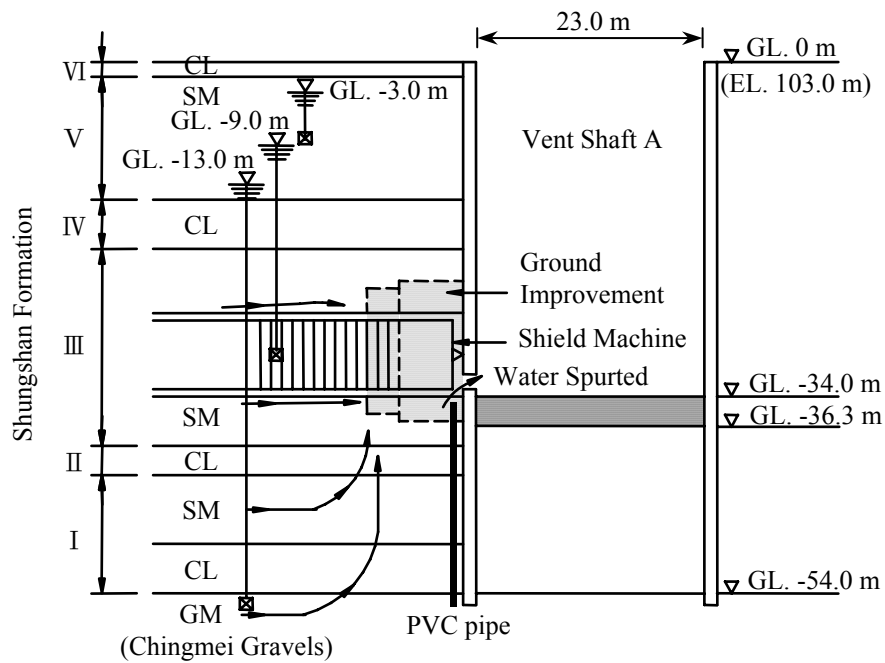
圖 2 板橋線通風井A縱剖面圖

本標之兩條隧道都採用土壓平衡式潛盾機鑽掘。潛盾機自西端之轉轍段出發，經過通風井A後繼續往東，過新店溪，直到東端通風井B出土。在通風井A與隧道之接頭處事先曾以CJG (Column Jet Grout) 改良土壤強度與透水性（參考圖 2 和圖 3）以策安全。改良範圍長 6.27m，橫斷面為寬 11.9m，高 13.5m。緊接CJG改良之末端，再以化學灌漿CW1 延長 3m，故地盤改良合計總長 9.27m。在上行隧道潛盾機到達通風井西側改良區之前，曾於井內共進行 6 次水平鑽孔試水，若有發生漏水情事，則於外側地面進行高壓CJG 補灌，於井內進行低壓OH和LW灌漿以止水。此外當潛盾機進入地盤改良體內後，又從潛盾機內灌注CW1 和Set Foam等灌漿以填補可能因掘進所造成之裂隙。

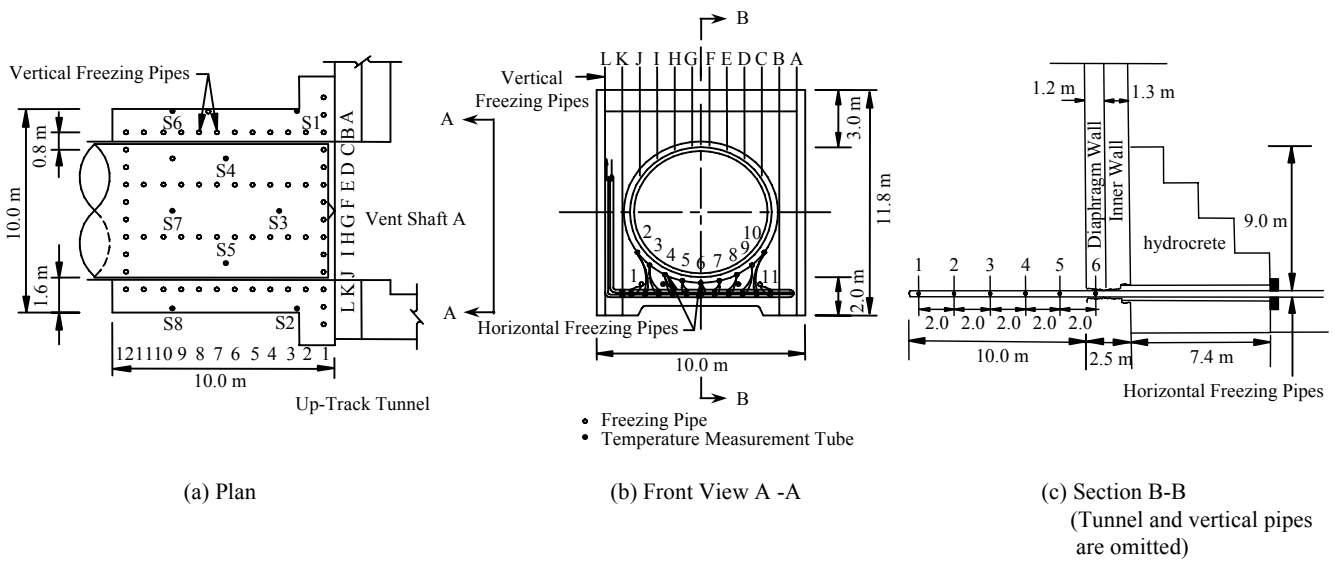
圖 4 冰凍管和溫度測量管配置圖

凍結管的配置見圖4，在洞口四周一共裝有垂直凍結管62支，水平凍結管11支，凍結管間距均為0.8m，且成列狀埋設。凍結管為直徑3.5”之SGP管(Steel Gas Pipe)。其設計參數為：土壤含水率 $P=0.6\text{m}^3/\text{m}^3$ ，不凍液溫度 $\theta_{\infty}=24^{\circ}\text{C}$ （鹽分濃度為0%），設計凍土厚度需求為1.4m，凍土平均溫度為 $-12^{\circ}\text{C}$ ，其單軸壓縮強度需達到 $60\text{kg}/\text{cm}^2$ ，以使凍土承受外側土水壓力時，安全係數仍能在2以上。為監測地盤中凍土生成情形，以及作為冷凍運轉管理上之依據，在凍土中裝有垂直與水平測溫管，測溫管中裝置溫度計，其深度及位置如圖4所示。

凍結管的實際位置影凍結效果、而測溫管的實際位置影響溫度的量測以及凍結效果的研判，所以兩者都必須加以確認。尤其本工程凍結管埋設深度在27至36m之間，百分之一的傾斜，即可能造成30公分的偏差，所以每個鑽孔的傾斜度都經測定，若偏移太大，則有必要增設凍結管。而事實上也的確有偏斜過大的情事，因此一共增加了4支凍結管，所以總共有66支垂直管。同時，由於不凍液之冰點甚低，若不慎漏出，

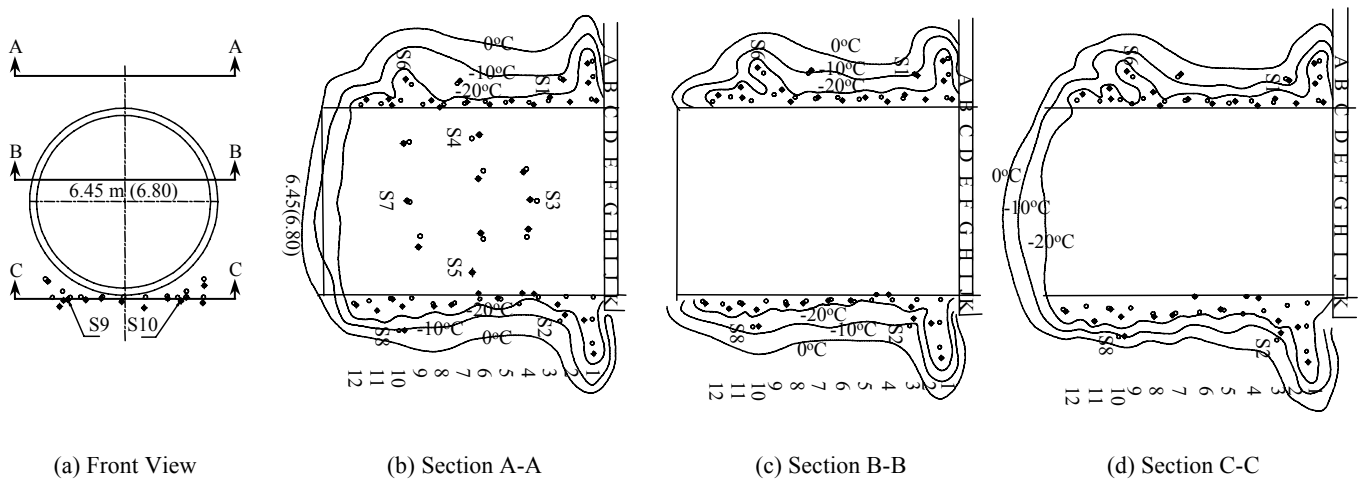
圖 5 水平剖面溫度分布圖

配管工程於 1995 年 11 月下旬開始，1996 年 1 月中旬進行凍結運轉，1996 年 4 月下旬則進入維持運轉階段。依據 1996 年 5 月底量測資料所繪製之溫度分佈圖表示於圖 5 及圖 6。由該兩圖可以得知，在隧道上方凍土厚度達 3m 以上，其他各側也有 1.5m 以上，達到設計要求。

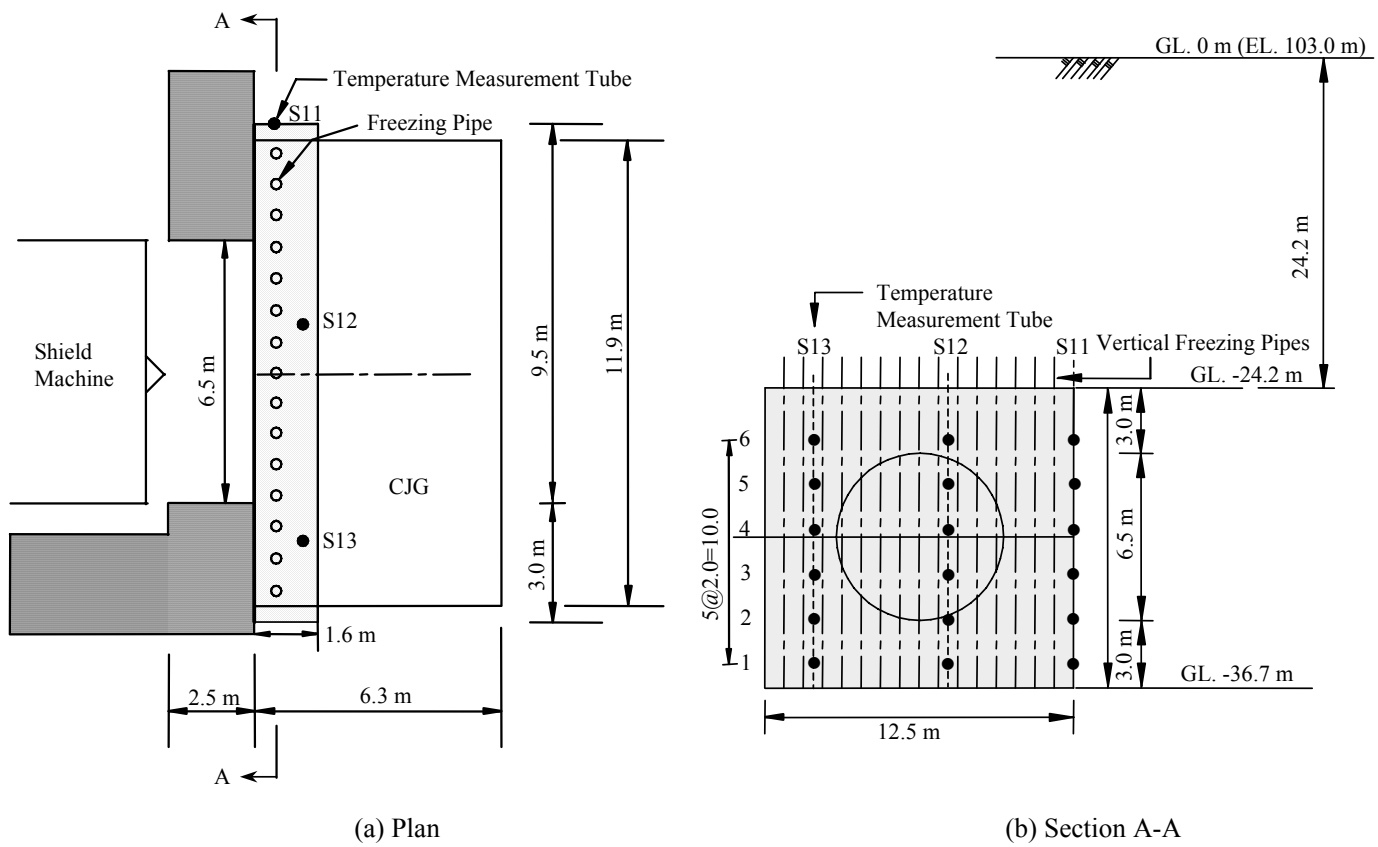
圖 7 潛盾機第二次發進前所進行之冰凍作業

圖 7 表示東側潛盾機發進區內垂直凍結管與測溫管之配置。雖然三支測溫管均距凍結管列 0.8 公尺，由圖 8 可見各部位凍結之效果並不相同。S12 和 S13 位於凍土區內部，S11 則位於凍土區之邊緣，所以在 S12、S13 位置凍土生成較快，在 S11 位置凍土生成較慢。各管之測溫點資料顯示，下方較上方為早形成凍土。以 S12 位置為例，底部（以 S12-1 代表）在 4 月初已結冰，而頂部（以 S12-6 代表）要到 4 月下旬才結冰，相差 20 天左右。這應是由於本工程採用二重管式凍結管，不凍液由內管進入，先流至凍結管底部開始與地盤進行熱交換，才繼續由內外管間邊往上流回，邊與土壤進行熱交換之故。

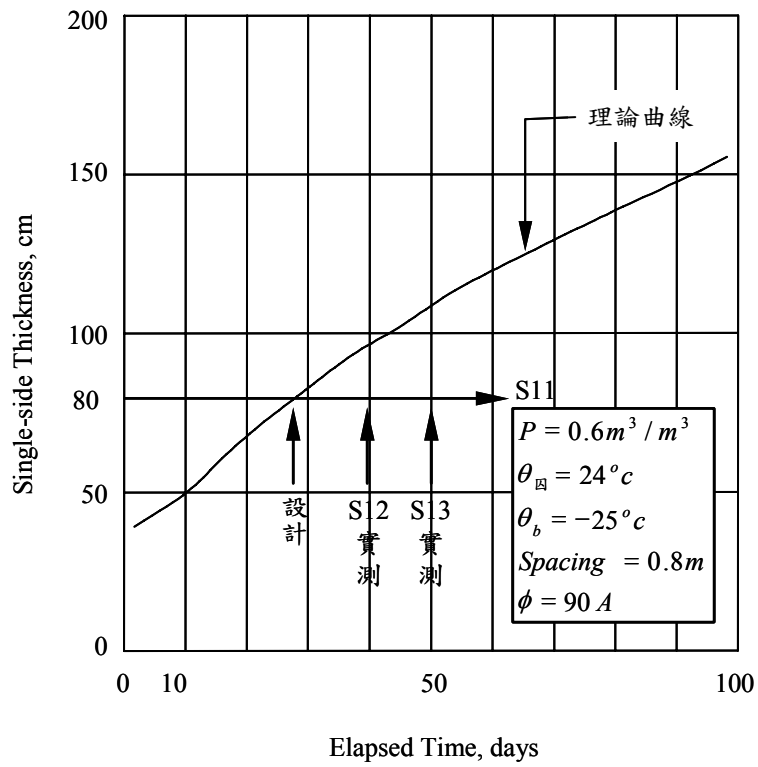
圖 9 推估冰凍作業需要時間

如圖 9 所示，依據理論，約 30 日凍土即可達管外 0.8 公尺之處。經比較測溫管附近凍土形成時間，在 S12 位置約需 40 日，在 S13 位置約須 50 日才能形成凍土，在 S11 位置則遲遲未能凍結。這是因為圖 9 之理論曲線是根據冷凍液是溫度 $-25^{\circ}\text{C}$ 恆溫。然而凍結初始時，冷凍液溫度係逐漸下降，約 10 日方達下降至 $-25^{\circ}\text{C}$ 以下之目標，而且其後曾做冷媒補充、膨脹閥修理等動作，故整體而言，凍土成長控制尚稱理想。當然若值夏令時節，凍結速度應會較慢些。
