# 地盤改良與新奧工法

黃序輝、王復麟  
亞新工程顧問股份有限公司

## GROUND IMPROVEMENT FOR NATM TUNNELING IN SOFT GROUND

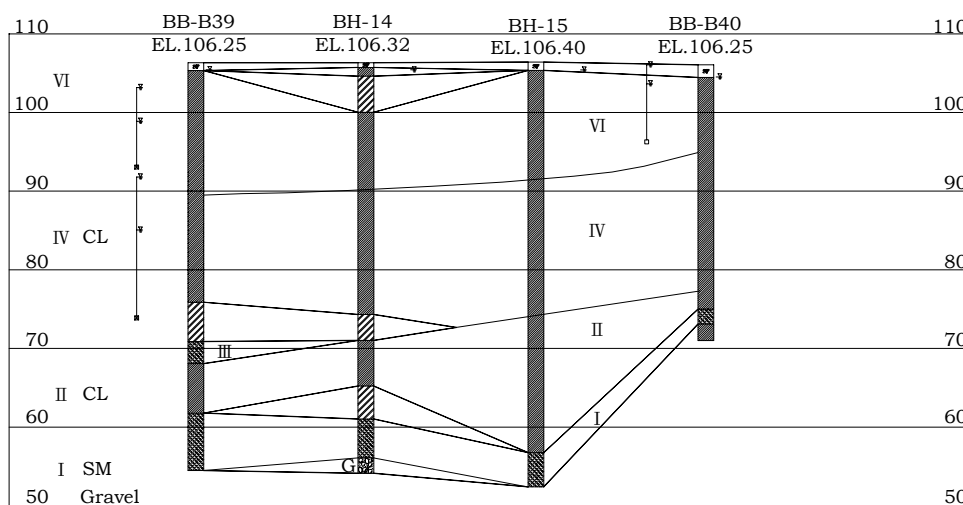
圖一 CN256B標沿線地層分佈狀況圖

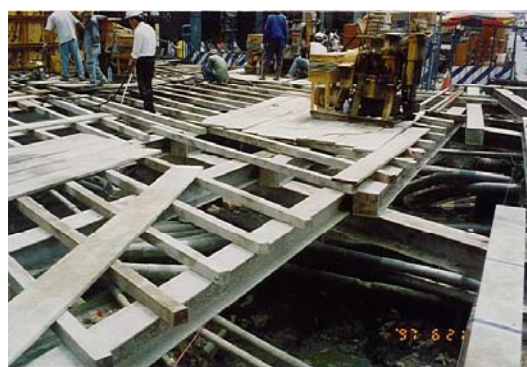
照片一 大量管線妨礙地盤改良作業

基地東北側下行隧道距鏡面約15m範圍內，有1.5m~2.0m寬之高壓電力人、可孔箱涵及眾多管線(照片一)跨越，或因無法遷移及鑽孔破壞管涵垂直灌漿，故在管線周圍區域改以施灌2m直徑改良樁小角度(1°)斜灌，及加长每次鑽桿提升時間至5cm/35sec方式因應。北隧道初期開挖過程中本區域地面曾發生甚大之沉陷變化，開挖面地層露頭檢視發現此區域以樁管之改良並未達到預期成果。

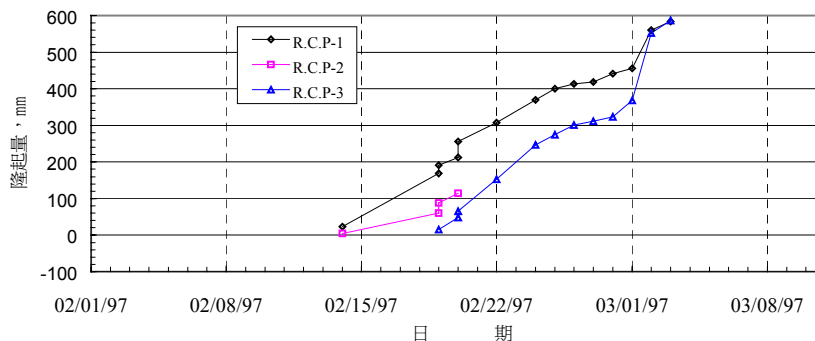
圖五 CN256B標地盤改良期間公共管線上方地面沉陷點歷時曲線圖

為瞭解地盤改良施工期間對鄰近工區地面的影響，承包商於施工地盤改良前曾先行裝設地面型沉陷點(配置如圖三所示)，觀測結果如圖四所示，地盤改良過程曾測得地面最大隆起量約50cm左右，唯經現場檢視該隆起區域未波及鄰近建物。前述地層過量隆起曾一度使電力人孔箱涵受損，經承包商拆除後重新構築電力人孔箱涵。另為掌握對排水管涵R.C.P的影響，在管線上方佈設三點地面型沉陷點(配置詳如圖三)，地盤改良過程最大隆起量約60cm(詳如圖五所示)，顯示施工期間曾因

迴漿控制不當、壓力洩洩不易，致地層中積蓄過大壓力致使R.C.P管隆起，接頭部份鬆脫。

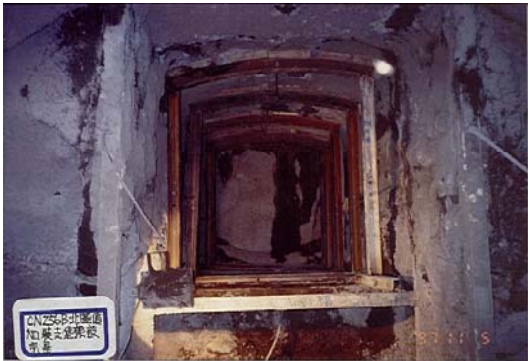
照片二 隧道IA階段開挖

本工程以CN257標西側BL13站體空間作為發進工作井由南側之上行隧道先開挖，向西挖至CN256標潛盾隧道殼位置。隧道開挖方式分成IA、IB、II、III、IV等5個階段，並以1m為單位依序呈台階狀向前進行開挖及支撐，隧道分階開挖剖面示意如圖六所示，每輪進一公尺即安裝初期支撐，內含間距一公尺之H100mm×100mm×6mm×8mm鋼肋、兩層5mm×5mm—100mm×100mm搭接鋼絲網，及三層總厚25cm之噴凝土。依上述施工順序進行下階之開挖、鋼筋組裝、鋼絲網鋪設、噴凝土等作業，以硬木質墊塊將鋼肋墊高至設計高程，再以繫桿與前一輪之鋼肋相連接，增加鋼肋結構之穩定性，有關各階段開挖施工照片如照片二至照片七所示。

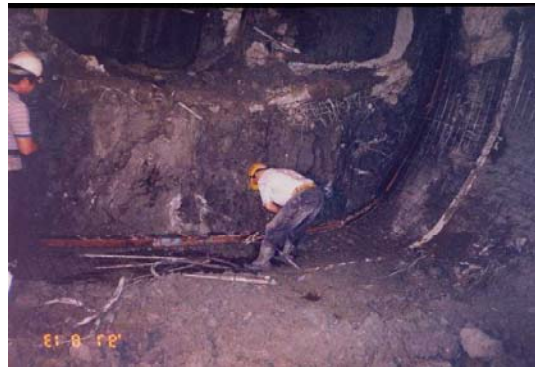
照片五 隧道III階段開挖

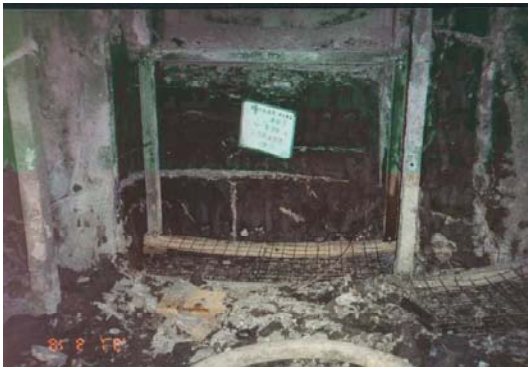
照片三 隧道IB階段開挖

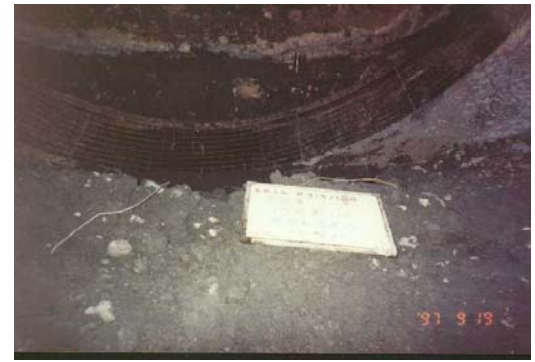
照片六 隧道IV階段開挖

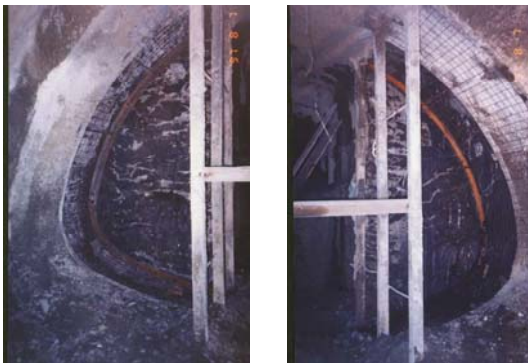
照片四 隧道II階段開挖

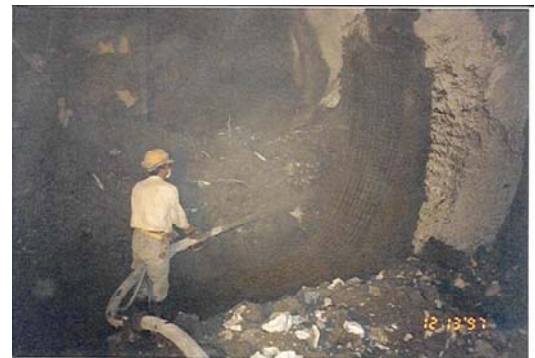
照片七 隧道噴凝土施工

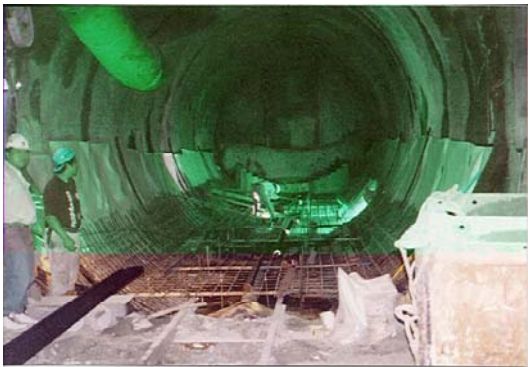
照片八 隧道仰拱構築

內襯砌分成上、下二部份構築，先以人工施作下部內襯砌，而後施作仰拱（詳照片八、九），待完成上部內襯砌鋼筋組立後，於仰拱面上鋪設鋼軌，再使用活動式鋼模混凝土澆置以構築上部襯砌，於內部襯砌及仰拱完成後，即依設計圖進行步道及排水施作。俟內襯砌結構完成後再行施作低壓(<3kg/cm<sup>2</sup>)背填灌漿，以填補襯砌與噴凝土之間的縫隙。施工情形如照片十~照片十一所示，全隧道工程於1998年7月結構體全部完成。

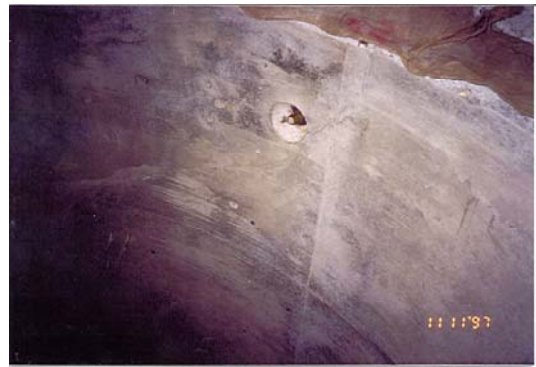
照片十 內襯砌預留背填灌漿孔

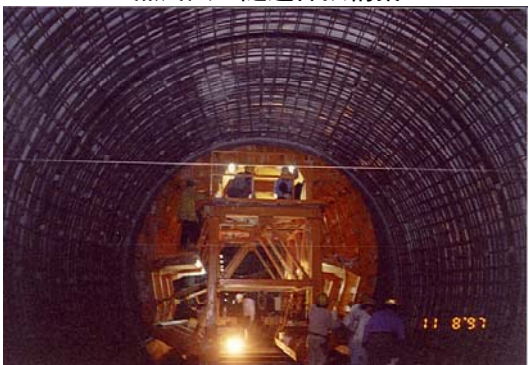
照片九 隧道上部內襯砌構築

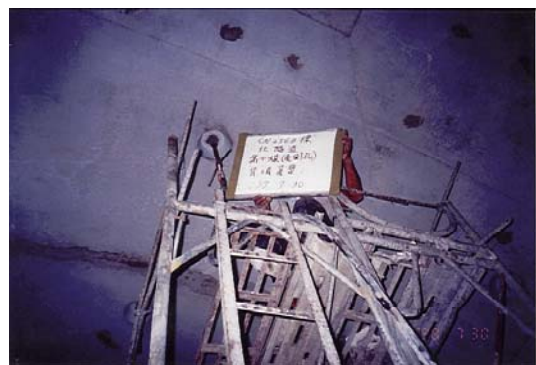
照片十一 內襯砌背填灌漿施工

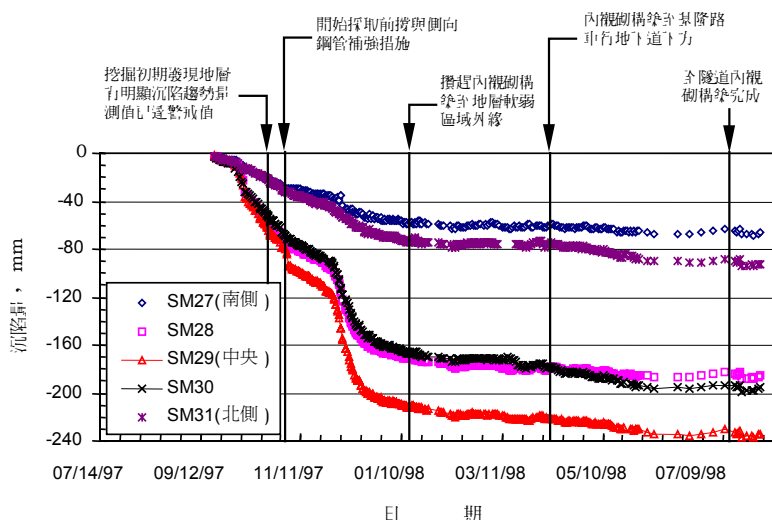
圖九 斷面E地面沉陷(北隧道)

如圖七所示，本工程於北側及南側分別佈設了三個及四個地面沉陷監測斷面，今於兩隧道各取一監測橫斷面繪示地面沉陷點歷時變化趨勢，與隧道開挖施工进度之相互關係（詳如圖九~圖十所示）；有關兩隧道於不同挖掘進度之隧道橫向地面沉陷槽變化趨勢詳如圖十一所示；有關兩隧道掘進對隧道正上方縱向地面沉陷之影響詳如圖十二~圖十三所示。

圖九、圖十及圖十三顯示北側下行隧道於1997年10月下旬在鏡面破除與開挖初期，曾造成基隆路車行地下道與南港線BL13站之間路面有明顯下陷情形，且開挖面有滲水及上方地層侵入致淨空不足等問題，地面曾明顯沉陷達60mm，究其原因為：(1)最大沉陷位置係於大量管線下方，研判係因路面管線錯綜複雜，致地層地盤改良效果不佳。(2)於連續壁壁體鏡面破除時之震動使管線下方回填土壤受擾動，造成土壤沉陷。(3)因沉陷引致RCP管涵接頭鬆脫滲水，進一步軟化周圍地層所致。

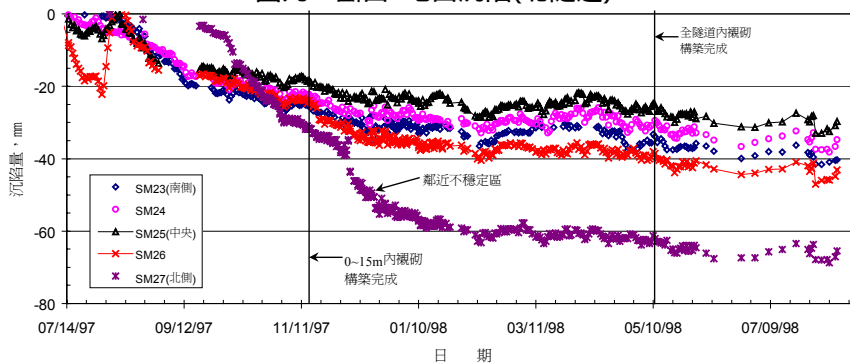
圖十 斷面E地面沉陷(南隧道)

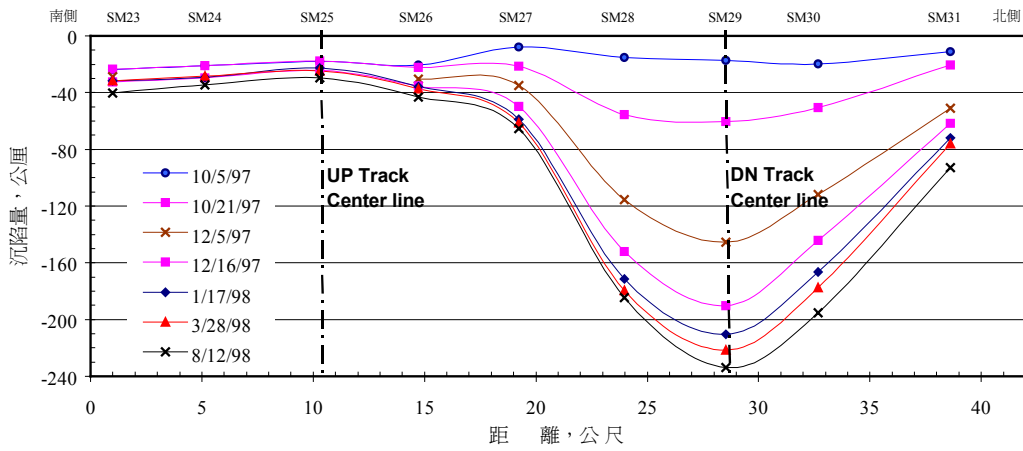
圖十一 斷面E地表沉陷槽

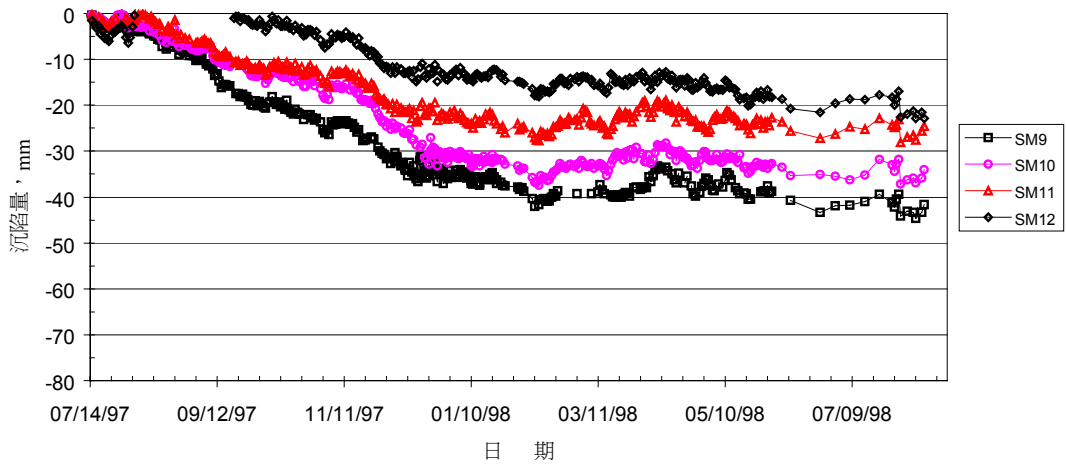
圖十二 斷面C地面沉陷(南隧道)

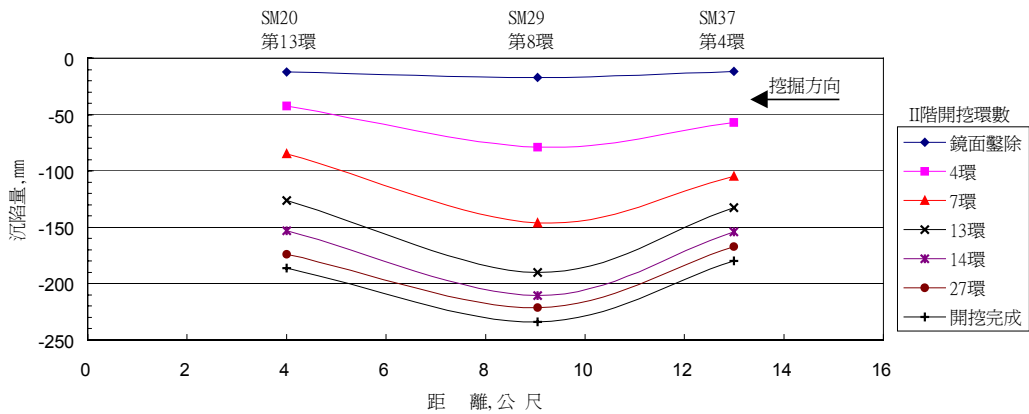
圖十三 北隧道縱向上方地面沉陷點變化趨勢圖

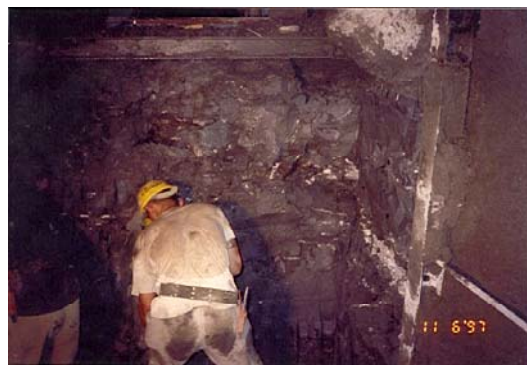
照片十二 北隧道開挖面地改成效(淺色部份為改良體，深色為原狀土)

南側隧道(上行線)於開挖期間，由開挖面檢視地層地盤改良發覺較北側隧道為佳，目視平均改良率(面積比)約在35%以上，部份地層之改良率甚至可達50%以上，基隆路車行地下道下方區域改良率更可達70%，故南側隧道開挖對地面沉陷的影響不大，北側隧道(下行線)上方地面即沉陷點有明顯沉陷，開挖露頭顯示地盤改良成效約在10%~25%，局部開挖區域經目視發現局部區域甚至有未改良情形如照片十二~十三所示(第四環至第十三環之間)，經研判其主要原因為該區域上受地下管涵限制，無法有效改良，此外承包商採傳統之灌漿機具無法施作2m直徑之改良樁，由此可得驗證，另外斜灌的效果亦不理想，再加以施作期間於沉陷點SM29下方之R.C.P管接頭破裂，而致使北側隧道西側上方大量含水，降低了土壤強度。此應為地面沉陷點SM29之沉陷變化，較他處為大之原因之一。

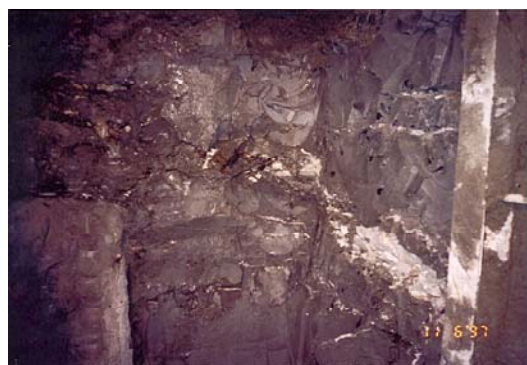
照片十三 北隧道開挖面地改成效(淺色部份為改良體，深色為原狀土)

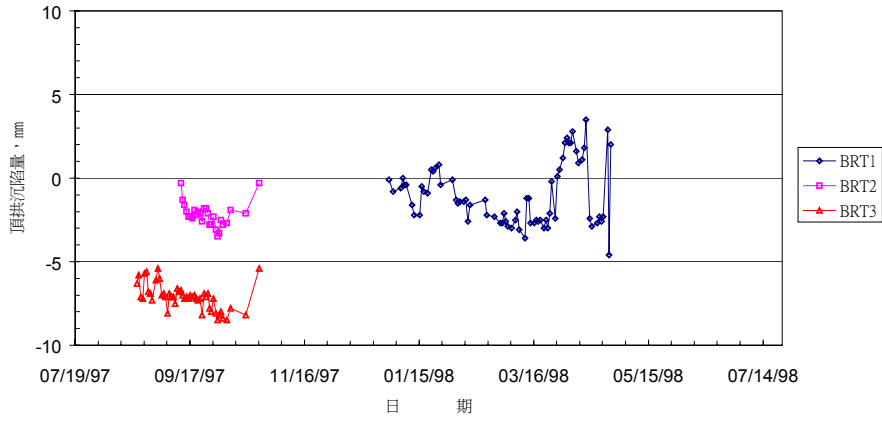
圖十四 南隧道開挖與隧道頂拱沉陷變化關係圖

本工程隧道收斂及頂拱沉陷之觀測作業，常因施工空間受限，隧道開挖施作機具的活動空間不足、開挖土方的臨時堆置等因素干擾，隧道內的監測儀器常常無法於第一時間安裝，裝設後常遭施工機具損毀，雖一再補設，可供參考之資料仍屬有限，有關頂拱沉陷點於施工期間變化情形詳如圖十四~圖十五所示，而隧道收斂變化觀測結果詳如圖十六~圖十七所示。

由頂拱沉陷點資料顯示，南側隧道(上行線)於開挖過程中隧道頂拱沉陷約在4~8mm左右，且隧道開挖完成後似乎皆有上浮之現象。而北側隧道(下行線)除BRT6外，其餘沉陷量亦在4~6mm左右，

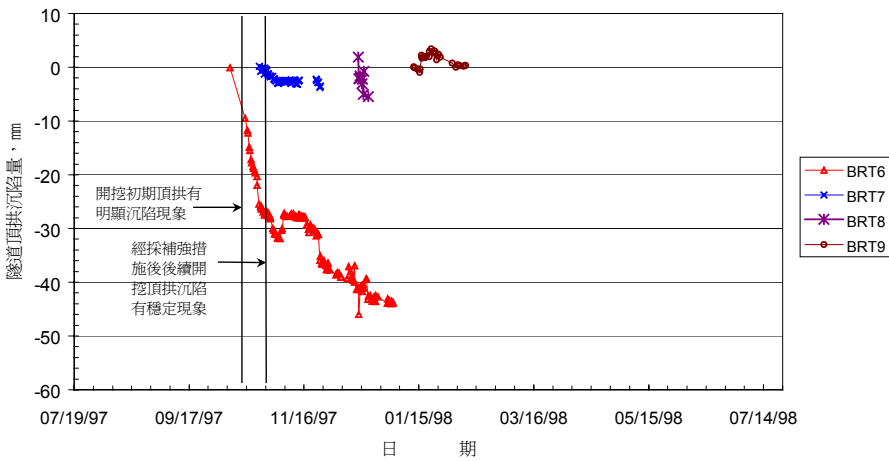
圖十五 北隧道開挖施工與隧道頂拱沉陷變化關係圖

BRT6因位處北側隧道開挖過程之最軟弱區域，故其沉陷量曾達46mm。

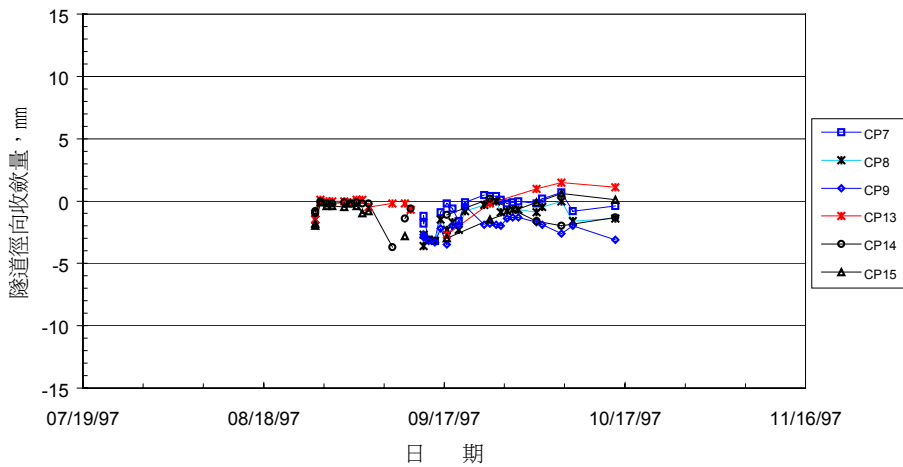
圖十六 南隧道內收斂觀測斷面變化圖
