# 軟弱地盤 32 公尺深開挖案例探討

亞新工程顧問股份有限公司

## A CASE STUDY OF 32M-DEEP EXCAVATION IN SOFT GROUND

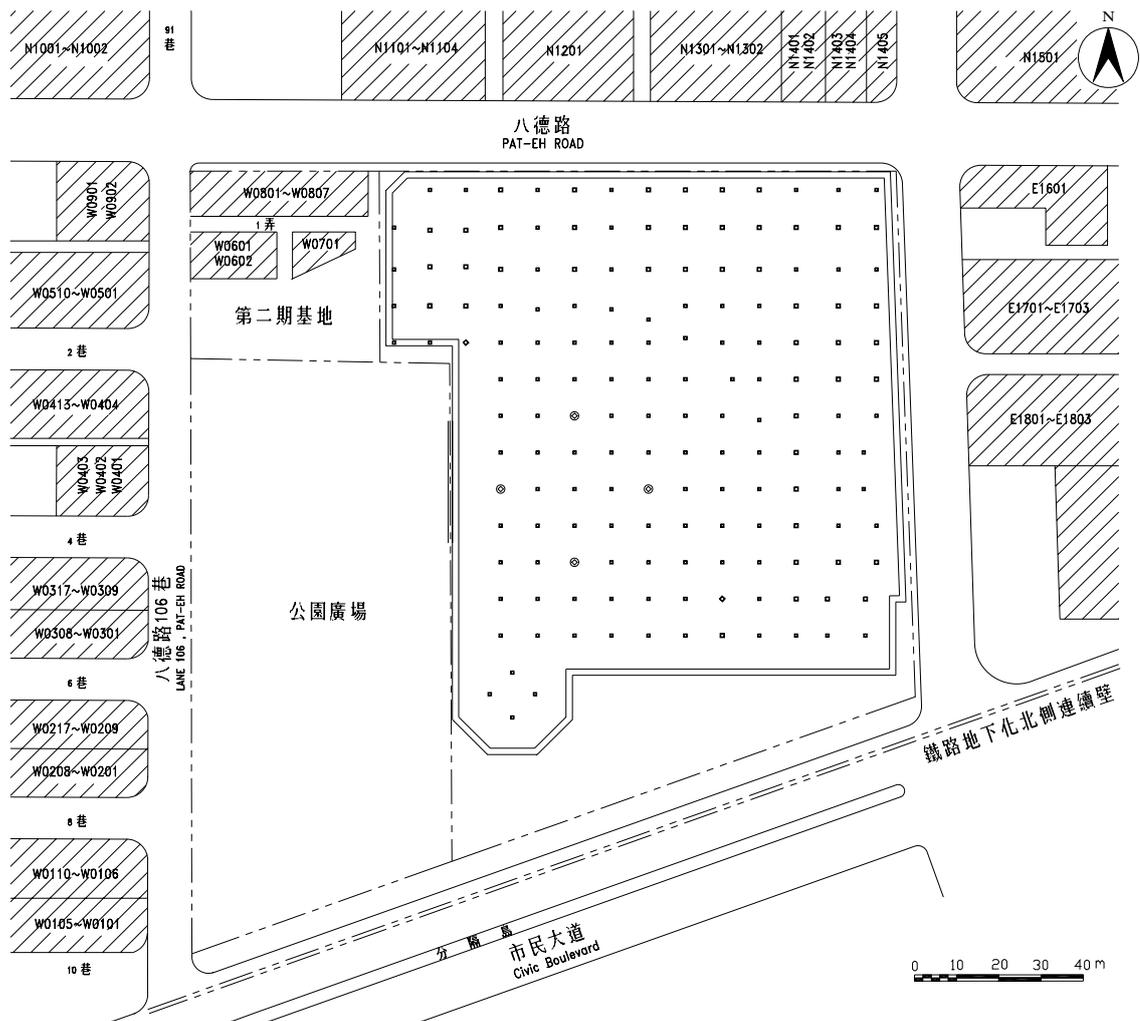
圖一 基地與鄰近建物相關位置圖

本工程基地係位於台北市八德路四段、東寧路及市民大道間，基地平面配置如圖一所示，基地長約125公尺、寬約125公尺，建築面積約16,485m<sup>2</sup>，本建築物為一地上十二層、地下八層之休閒購物中心，地下三層以下為鋼筋混凝土結構；地下三層至地下一層為SRC/S結構；而地面層以上則為鋼結構。其球體區(Sphere Area)係一地面一層至地上十二層之鋼結構，利用4支SRC柱(Mega Column)作為主要支撐，其五至七層為主桁架，整區之最終開挖深度約為31.68公尺，係目前台北市建築基地中開挖深度最深者。地下室擋土結構採1.5公尺厚、52公尺深達卵礫石層之連續壁，分成九階(地下八層)進行開挖，並採用逆打方式配合臨時支撐施工構築，有關基地開挖程序示意如圖二所示。

有關本基地周圍建物概況簡述如下：(1)基地西北側—該側地界線長約60公尺，有十棟三至四層樓之樓房，其基礎型式均為部分地下室；(2)基地西側—該側緊鄰公園廣場，地界線長約110公尺，公園廣場西側隔11公尺寬之巷道(八德路106巷)為四至五層之民房，基礎多屬獨立基腳，僅少數樓房有部分地下室，而靠近北側巷口之七層樓房，則採地下一層之筏式基礎；(3)基地北側—該側地界線長約125公尺，隔22公尺寬之八德路為二至九層之樓房，除七至九層之樓房採地下二層之筏式基礎外，餘二層樓之民房均無地下室；(4)基地東側—該側地界線長約125公尺，隔22公尺寬之東寧路為四層之樓房，其基礎型式多為部份地下室；(5)基地南側—該側界線長約120公尺，隔8至9公尺之市民大道與台北市鐵路地下化明挖覆蓋隧道之臨時擋土結構相鄰，該隧道之擋土措施係採厚度1公尺，深度24公尺之連續壁構築，開挖深度約11~13公尺，已構築鋼筋混凝土隧道箱涵供雙線鐵路通行。有關鄰近建物與基地之相關位置如圖一所示。

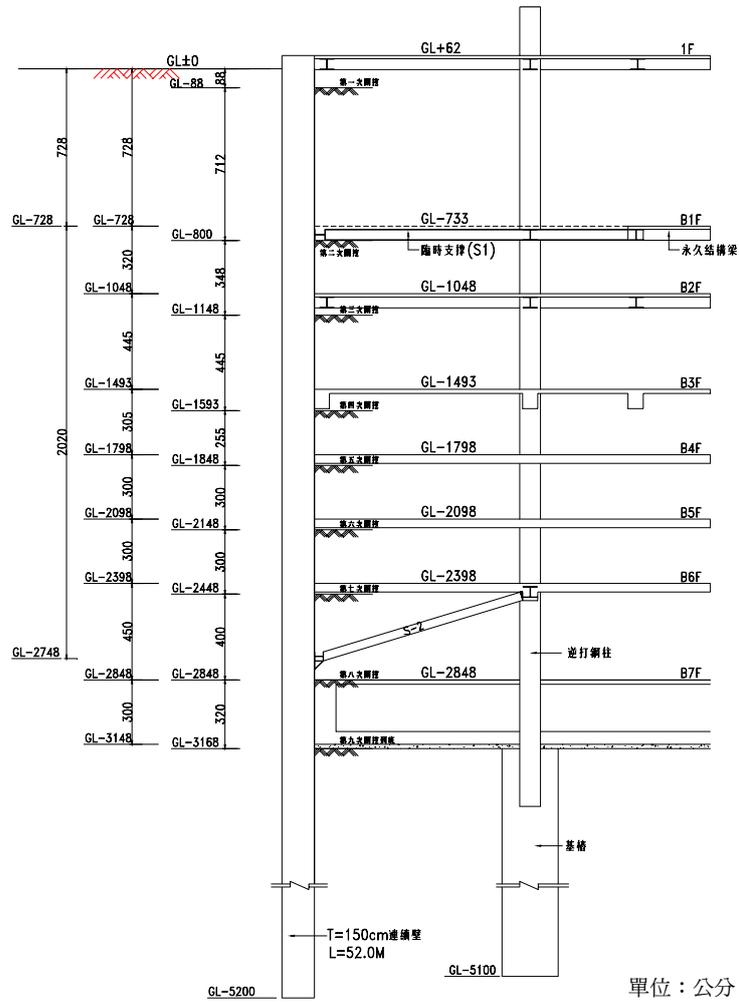
圖二 開挖施工程序示意圖

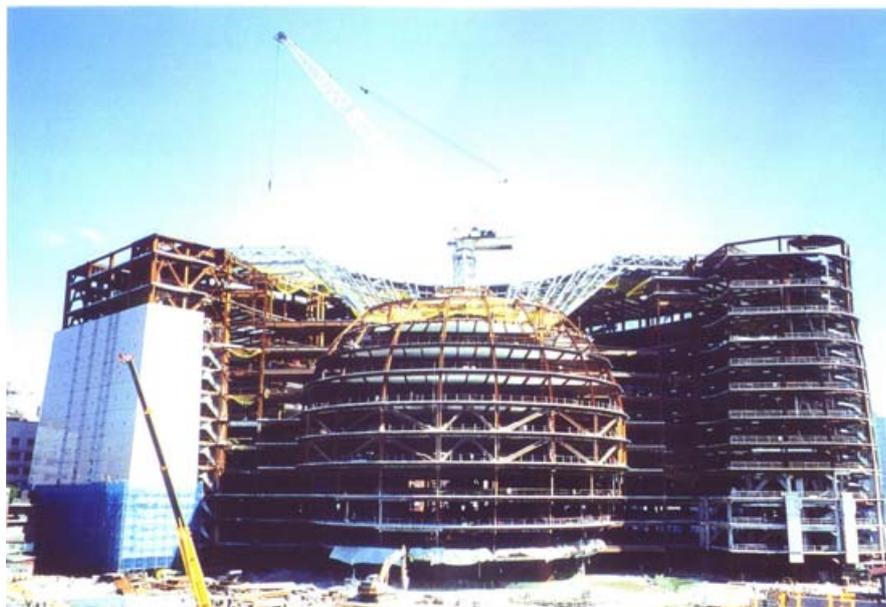
相片一 2000年11月工程施工過程相片

本基地現場地下結構體施工自1998/3/6連續壁構築工程起，次第於1999/3/15完成第一階開挖；1999/6/24完成第二階開挖；1999/8/21完成第三階開挖；1999/10/26完成第四階開挖；1999/12/19完成第五階開挖；2000/1/21完成第六階開挖；2000/3/10完成第七階開挖；2000/5/18完成第八階開挖；2000/7/25完成第九階開挖；而於2000/10/25完成筏基及B8F樓版構築工作，有關本工程施工過程及竣工狀況詳相片一及相片二所示。

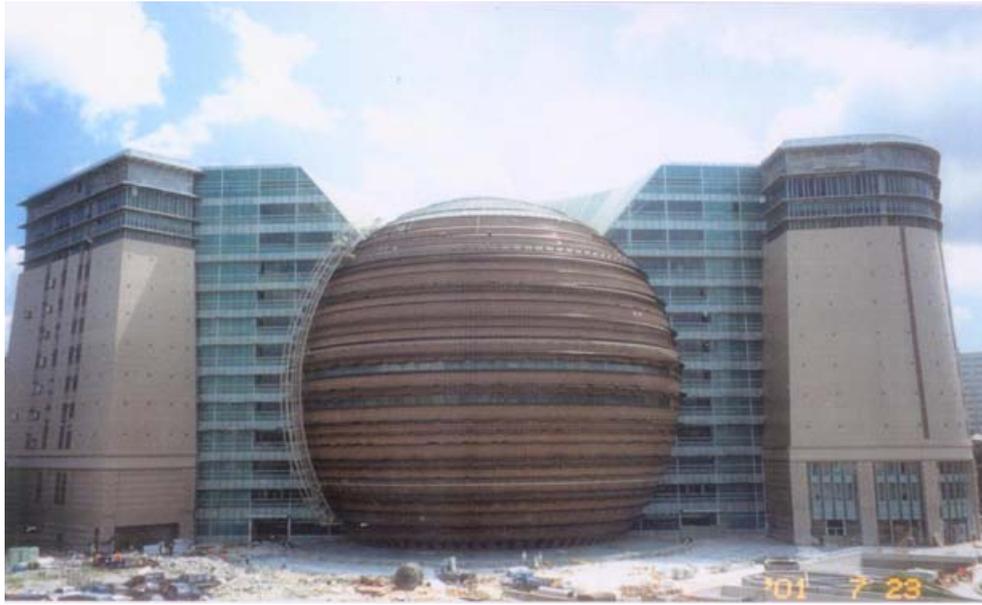
相片二 2001年07月工程竣工相片

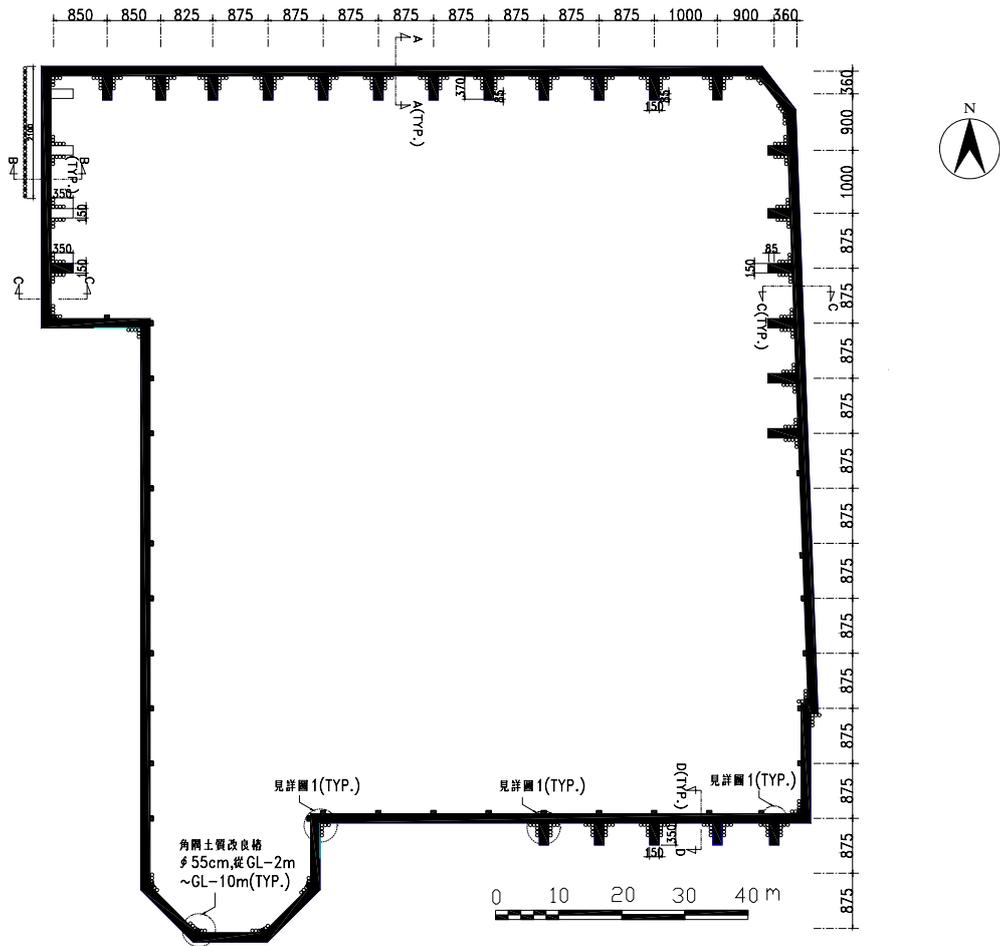
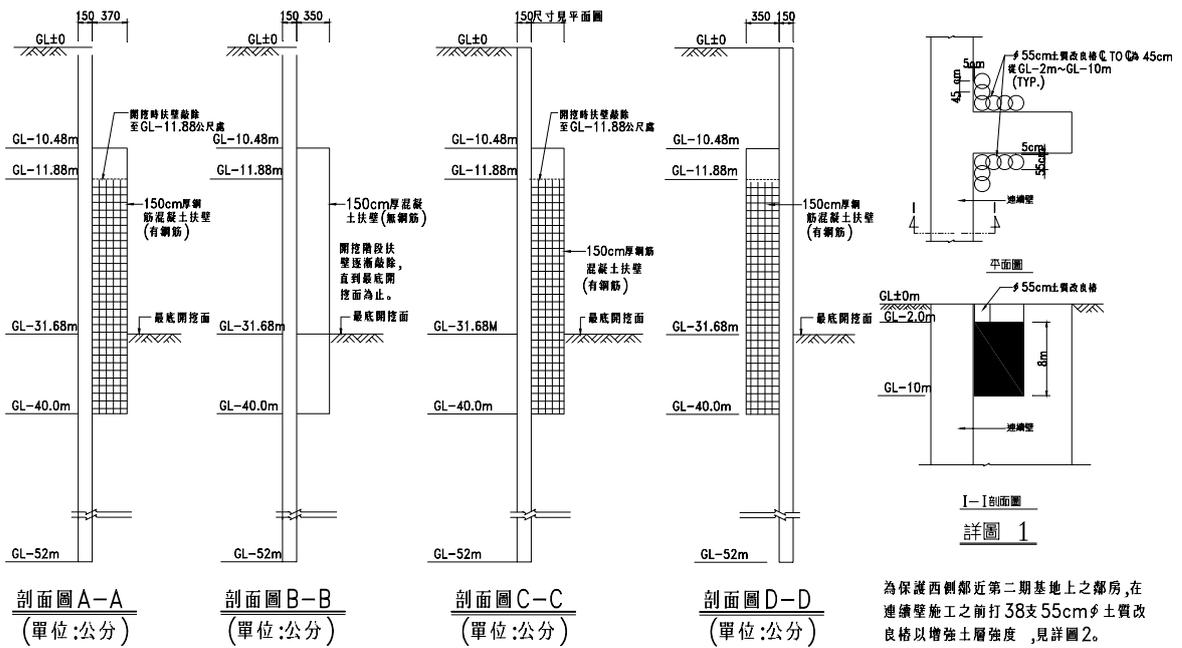
為保護西側鄰近第二期基地上之鄰房,在連續壁施工之前打38支55cm $\phi$ 土質改良格以增強土層強度,見詳圖2。

圖三 連續壁及扶壁式連續壁配置平面圖及剖面圖

本案例設計階段即就工程經費、鄰近建物及鐵路隧道側結構物之保護及公共安全等因素綜合評估，最後決定採施作扶壁式連續壁進行改良，以提高擋土結構物之勁度。其中扶壁採與連續壁相同之工法施作，並分成有筋與無筋混凝土扶壁兩種，其厚度均為1.5公尺，寬度則以3.5公尺與3.7公尺為主，而深度則自B2F樓版(地表下10.48公尺)至地表下40公尺，圖三即為本基地連續壁與扶壁配置平面圖及剖面圖。另為避免連續壁挖掘時，T型槽溝之穩定性較差，產生直角部分崩坍，乃於T型扶壁接頭兩側，各施作樁徑55公分、樁心間距45公分之地質改良樁灌漿固結，深度則自地表下2公尺至地表下10公尺止。

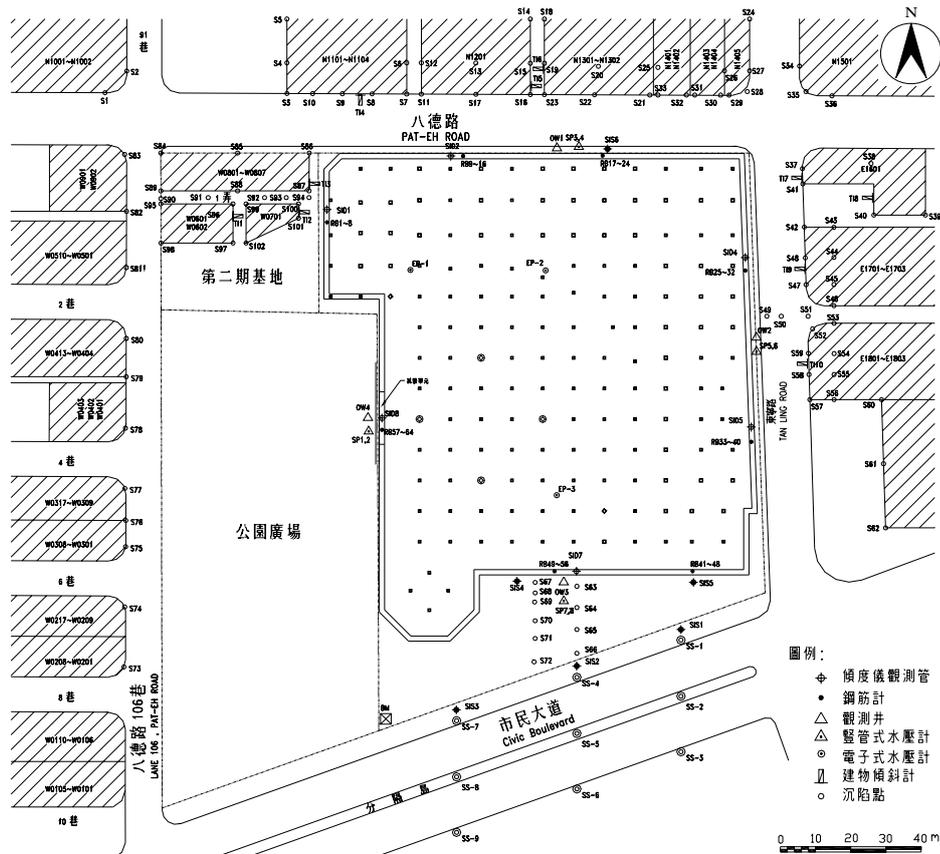
圖四 監測系統配置圖

基於施工安全考量，本基地於連續壁施工前即完成沉陷觀測點及建物傾斜計之裝設工作並定期進行量測，另配合連續壁之構築，同時進行壁體內傾度管及鋼筋計之裝設作業，其餘監測儀器則於開挖施工前裝設完成，有關本基地之監測儀器配置如圖四所示。開挖過程中，依規定之量測頻率進行監測工作，另視現場狀況進行額外之量測作業，本文僅就至筏基開挖完成後壁體內傾度管及沉陷觀測點監測結果分析說明如下：

另本基地周圍共計裝設114個沉陷觀測點，以量測基地四周道路及建築物之沉陷量及其變化，有關沉陷點之裝設平面位置詳圖四所示。依據監測結果顯示，基地東側建物最大沉陷量為152公厘；西側建物最大沉陷量為16公厘；西北側鄰房最大沉陷量為106公厘；北側建物最大沉陷量為63公厘；基地南側最大地表沉陷量為281公

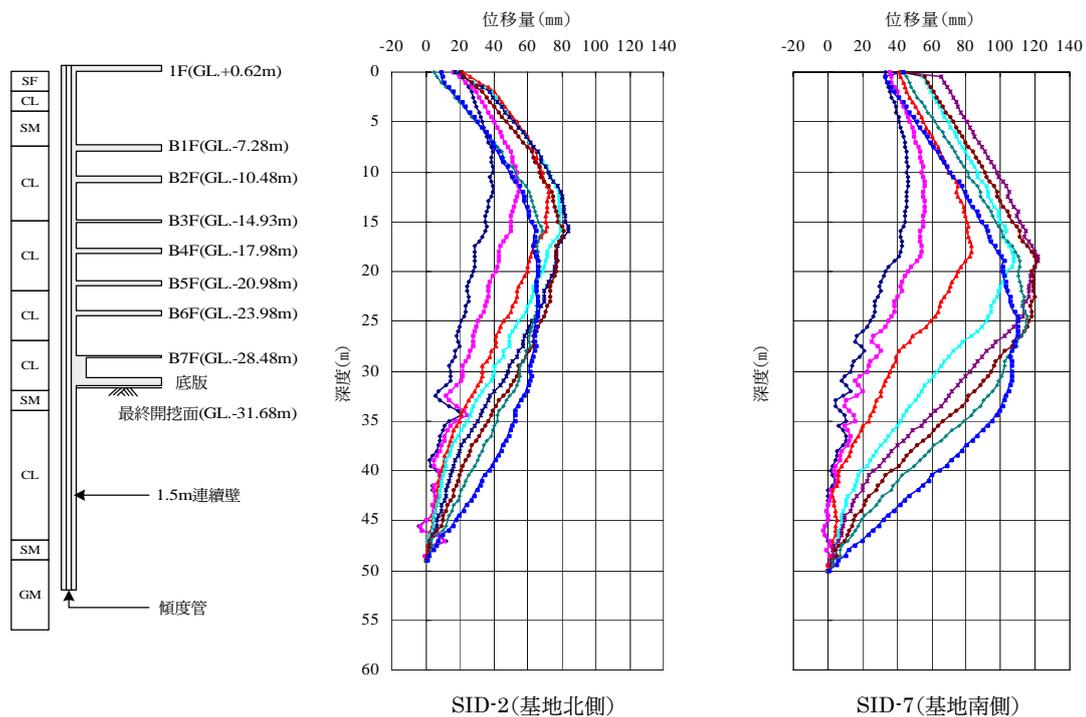
圖五 連續壁體側向位移觀測結果

為探討深開挖施工引致壁體變位及扶壁式連續壁對建物保護成效，茲將本工程實際監測結果，選擇較具代表性之北側扶壁式連續壁(SID-2)及南側無扶壁式連續壁(SID-7) 進行比較，如圖五所示，改良成效則詳表三所列，其中有關扶壁式連續壁之改良成效以扶壁式連續壁改良成效值(Buttress Diaphragm Wall Improvement Value, BIV)表示，即為無扶壁式連續壁各階開挖最大側向位移與扶壁式連續壁相對各階開挖最大側向位移之比值。

依據表三分析結果，本基地扶壁式連續壁改良成效值(BIV)於B1F及B2F開挖完成後分別為1.2及1.0，由於此兩階段之開挖深度範圍內並無施作扶壁，因此無扶壁改良之效果，惟基地南側B1F可能因分區開挖構築順序之故，使1F開挖完成至B1F樓版構築完成，施工期長達3個月，致連續壁側向位移因潛變而持續增加，而北側B1F樓版由於先行構築，潛變因素較不明顯，故B1F開挖完成時扶壁式連續壁改良成效值(BIV)大於1.0。而由B3F開挖至筏基開挖完成之監測結果顯示，扶壁式連續壁改良成效值(BIV)介於1.1~1.7之間，且隨開挖深度及扶壁出土長度增加而呈現增加之趨勢。本基地扶壁式連續壁改良成效值(BIV)最大值為1.7，顯示施作扶壁式連續壁可降低約40%之無扶壁式連續壁之最大側向位移量，對於鄰房保護具顯著之改良成效。

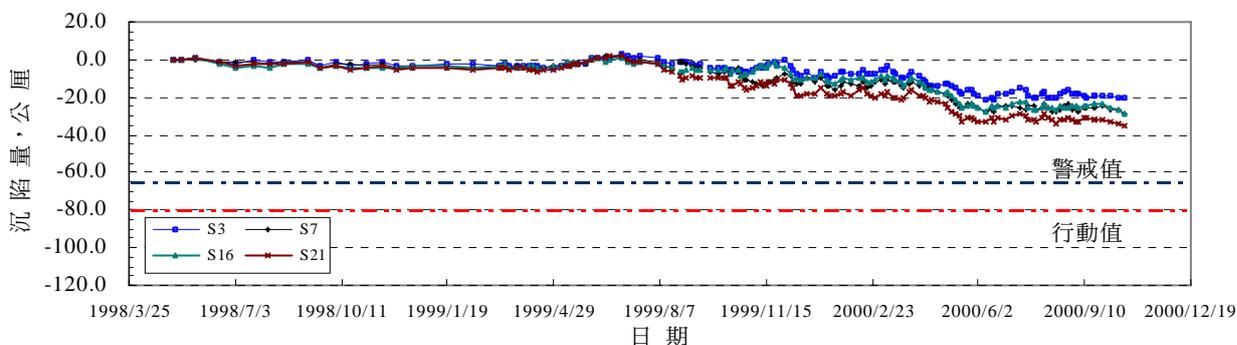
圖六 北側筏基建物沉陷量監測結果

厘，為基地中最大者。有關本基地北側及西北側沉陷量監測值之歷時曲線如圖六至圖八，結果顯示，基地北側之建物因採扶壁式連續壁方式進行保護，故其建物沉陷量多小於警戒值；而西北側建物之S87及S100，因距連續壁較近，致其沉陷量超出行動值，惟其建物傾斜量均在建物容許範圍內。整體而言，四週道路及建物之沉陷量雖有部分超過警戒值與行動值，惟由現場建物之實際狀況評估結果，非主結構體之鄰損確有發生，惟並不影響其房屋結構之整體安全。

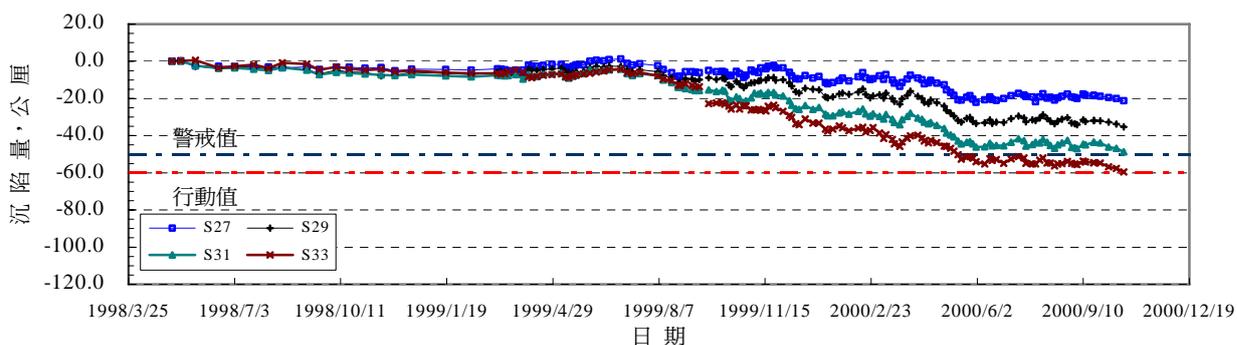
圖七 北側獨立基腳建物沉陷量監測結果

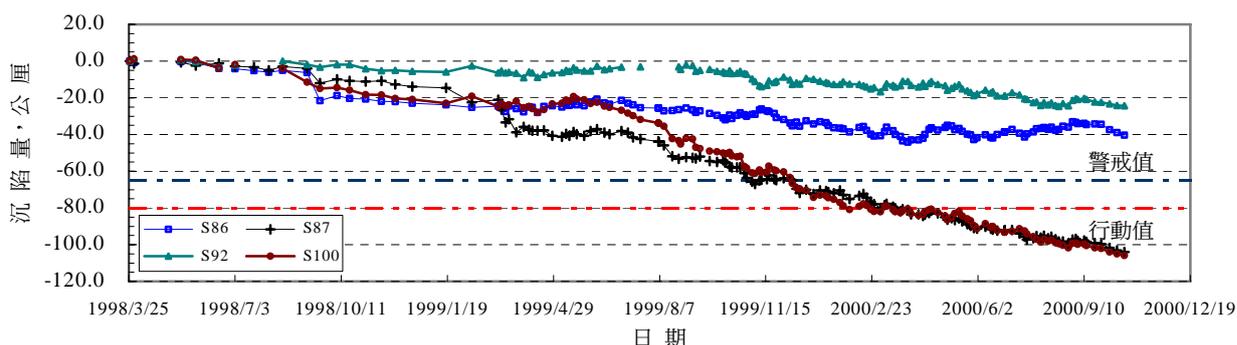
圖八 西北側建物沉陷量監測結果
