深開挖工程失敗實例研究
CASE STUDY ON THE FAILURE
OF DEEP EXCAVATION

王劍虹，蘇鼎鈞
C. H. Wang and T. C. Su

原著載於 1996 深開挖與地下施工研討會論文集
1996 年 4 月，第 91~105 頁

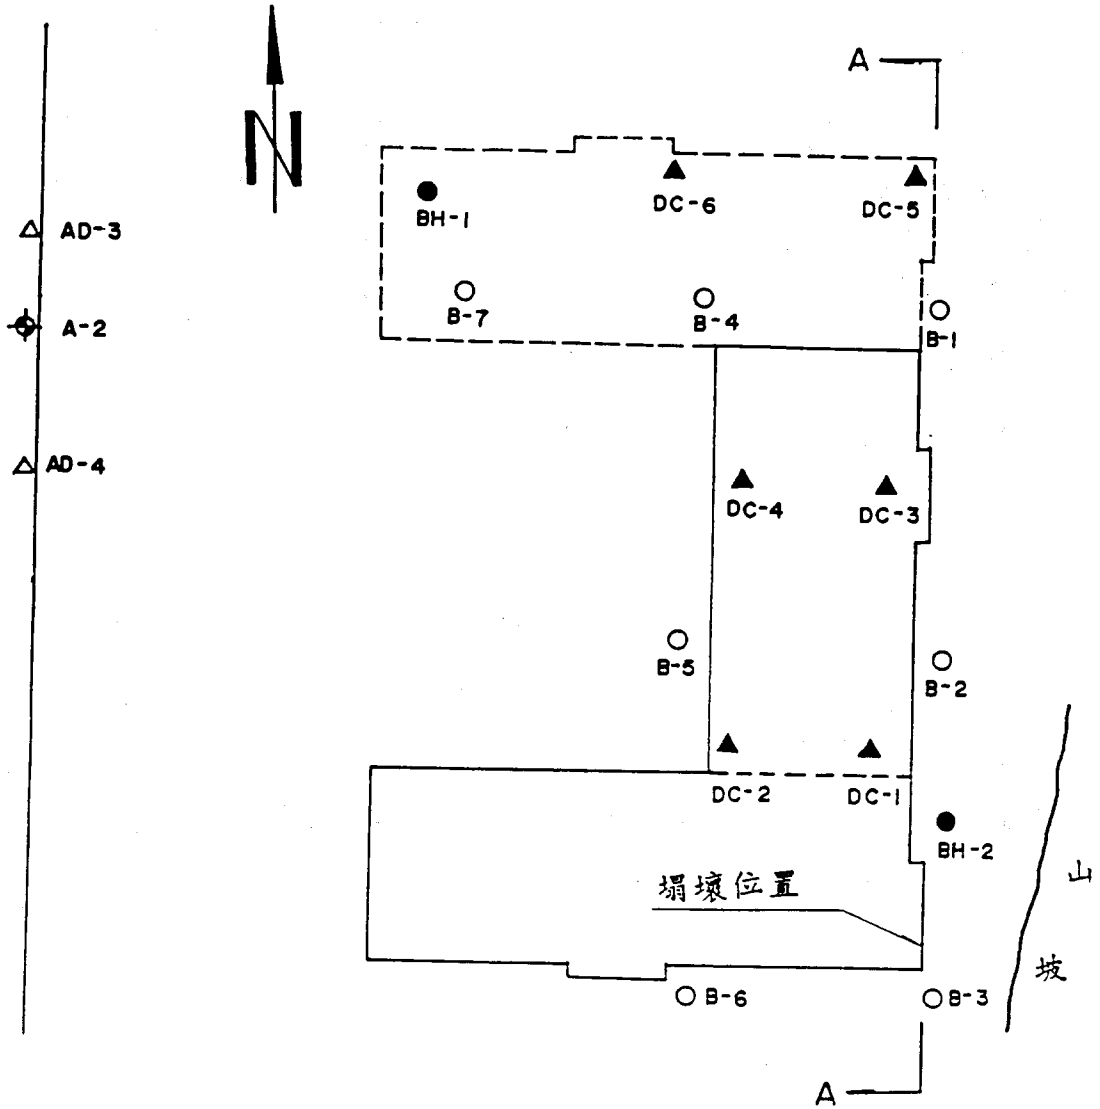
本案例位於台北市北區，基地東側鄰近山坡，西臨約20公尺寬之道路，此區域地層大致上屬基隆河流域之沖積層，粘土層厚且非常軟弱。基地建築面積約達2500平方公尺，平面呈L形配置如圖一所示，基礎開挖深度達9.2公尺，於民國69年基礎開挖期間發生擋土設施崩塌破壞。

根據三次鑽探調查之結果(如圖一所示)，本基地之地層可大致分為五個層次，由上而下，其性質分述如下：
