中和線通風豎井冰凍工法應用實例

黃南輝

亞新工程顧問股份有限公司

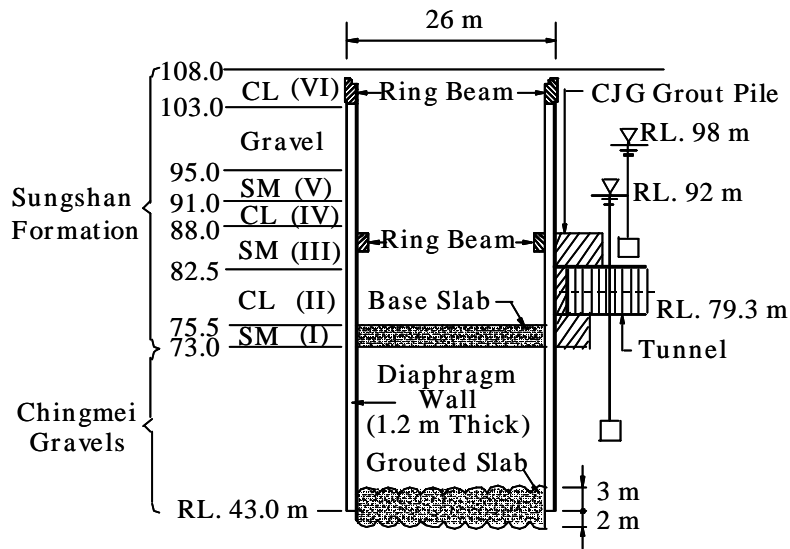
圖七 中和線通風豎井縱剖面圖

中和線通風豎井位於古亭站與頂溪站之間〔參考圖六〕，是一圓形結構體，其外徑為 26 公尺，採用挖覆蓋順打工法施作。由於是個圓形結構，有環效應，所以除了有兩道環支撐外，無其他內撐。其擋土結構是由 16 片連續壁所組成，其長度達 65 公尺〔參考圖七〕。因為開挖面位於地面下 35 公尺，臨近景美層頂部，地下水水壓甚大，所以連續壁貫入景美層達 30 公尺以阻水，由於景美層含大量礫石，連續壁施工甚為不易，耗費相當時日才能完成。此外，由於開挖面即位於景美層頂部，可以想見地下水將會自開挖底部大量湧入開挖區，所以承商在連續壁底部灌漿以形成一 5 公尺厚的封層，其上的土體成為土栓，以抵抗水壓。其效果甚佳，在開挖期間滲入開挖區的地下水有限，並未造成任何困擾。

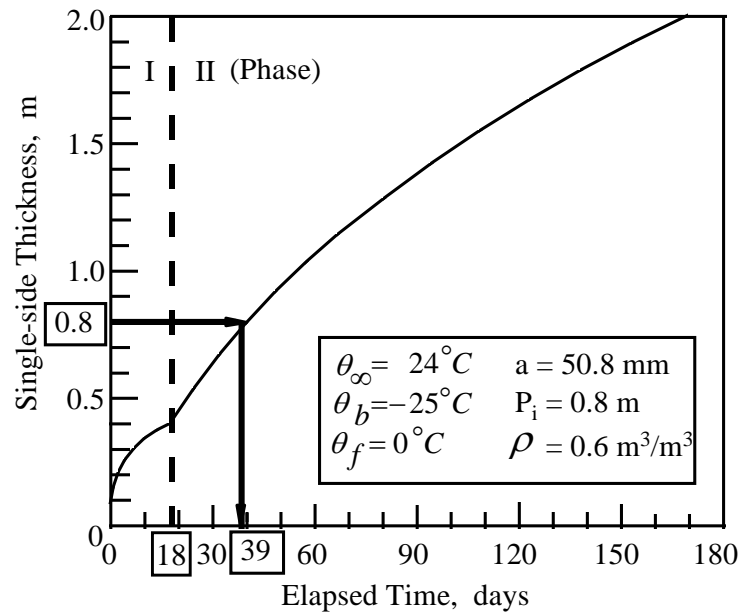
圖十三 第一階段冰凍作業之單管冰凍效應

降到攝氏零下 10 度，則冰塊的抗張力強度及抵抗彎矩的強度可達 1.8Mpa。分析結果顯示，冰凍封層的厚度應達 2.7 公尺才能抵抗來自隧道方之土水壓。假設容許 0.2 公尺的誤差，冰封的厚於是定為 2.9 公尺。如圖十三及圖十四所示，在冰凍初期，冰凍管周遭的土壤先結凍成柱狀，估計在 18 天之內，冰凍的範圍可達 0.4 公尺，也就是說每支冰凍管將形成直徑為 0.8 公尺的冰柱，由於管與管間距約為 0.8 公尺，這時冰柱相互相連而成片狀，而冰凍的機制進入第二期。依據理論在 39 天之內，冰凍範圍可達 0.8 公尺，也就是說冰片的厚度將達 1.6 公尺。由於兩排冰凍管

的間距是 1.8 公尺，理論上，冰片與冰片之間仍有 0.2 公尺的距離。但圖十三所示的第一期冰凍效果是假設單管的情形，而事實上，每排一共有 27 支冰凍管，相互間有增強冰凍效果的作用。同理，該圖中所示第二期的冰凍效應，是假設只有單片冰凍版的情形，而事實上有兩片冰凍版，相互間也有增強作用，所以冰凍效果會更好，到第 39 天預期兩片冰片已結成一片，這點由現地量測結果得到驗證。

實際量測冰凍效果較理論為佳的原因不只是互制作用。圖十三的基本假設是冰凍液的溫度為 -25°C ，而且是恒溫，而如圖十六所示，實際量測的冰凍液溫度開始為 -14°C ，在一星期內迅速降到 -25°C ，到兩星期時更下降至 -30°C 之下，但此溫度變化甚難納入理論分析。除此之外，圖十三的其他假設，包括土壤空隙率為 0.6，環境溫度為 24°C ，都可能與現地狀況不同。尤其是在受擾動之後，土壤孔隙率必然大增，影響土體的導熱係數。無論如何，由以上結果看來，圖十三的實用性得到充分證明。

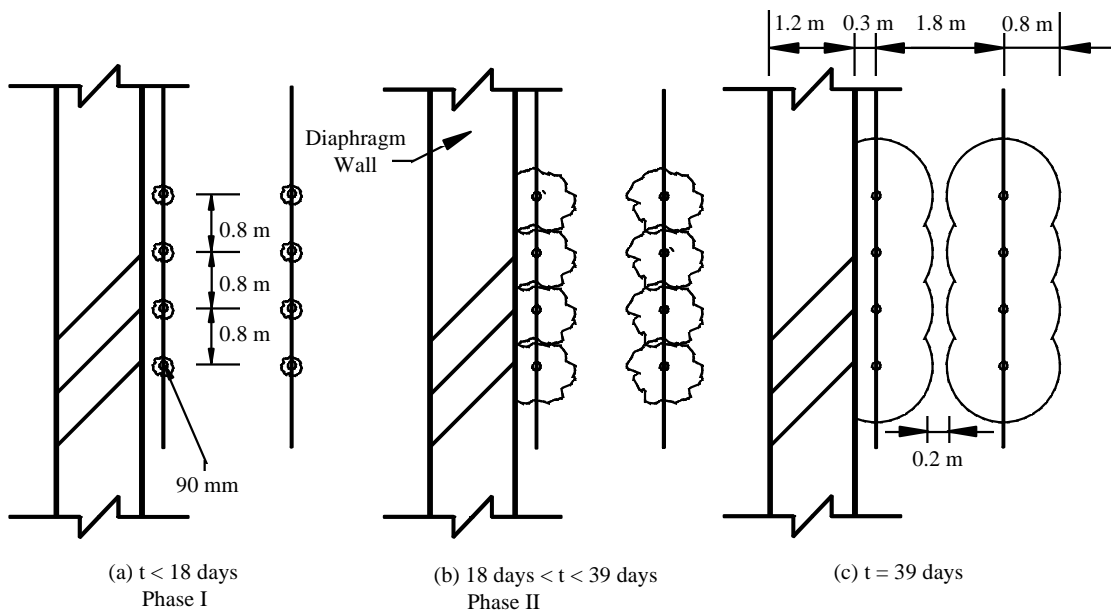
圖十四 冰凍效應示意圖 (平面圖)

圖十三及圖十四顯示在第 39 天兩片冰片之間仍有 0.2 公尺的間距，証實冰凍效果遠較預期為佳。到第 37 天時，A 組所量得的土壤溫度已降到 -22°C ，而 B 組所量得的土壤溫度約為 -15°C ，可見兩排冰凍管相互間影響顯著。第 37 天時的冰封的厚度估計已達 5.2 公尺。綜合圖十七及圖十八之結果，理想化的冰封縱剖面表示於圖十九。

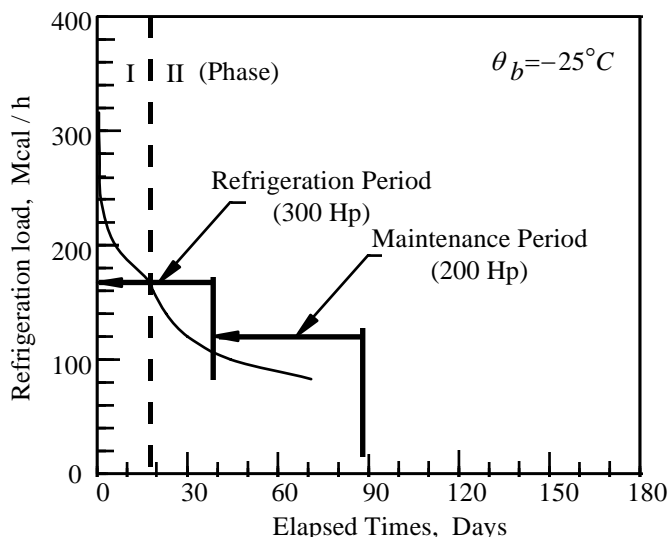
圖十五 第一階段冰凍作業所需冷凍能

全部 54 支冰凍管的全長為 1,858 公尺，其中 1,178 公尺有絕熱被護，680 公尺沒有絕熱被護，與土壤相接觸。根據計算，各期所需冷凍能量如圖十五所示。初期所需冷凍能力為 170Mcal/h，相當於 300 匹馬力，現場使用兩部冷凍機，一部有 200 匹馬力，另一部是 100 匹馬力。39 天後，所需冰凍能力降到 100 Mcal/h 以下，只要第一部機組即可，第二部機就可停用。該圖的基本假設是冷凍液保持在 -25°C 恒溫，而事實上，如圖十六所示，冷凍液的溫度在第 18 天已經降到 -30°C 以下，第二部機就已提早停機，而在第 34 天，第一部機的功率更調降到 66%，以節省能源，其後供應管冷凍液的溫度一直維持在 -32°C 左右，而回流管冷凍液的溫度約為 -30°C ，兩管的溫差為 2°C ，這是因為自土壤吸取熱量之故。

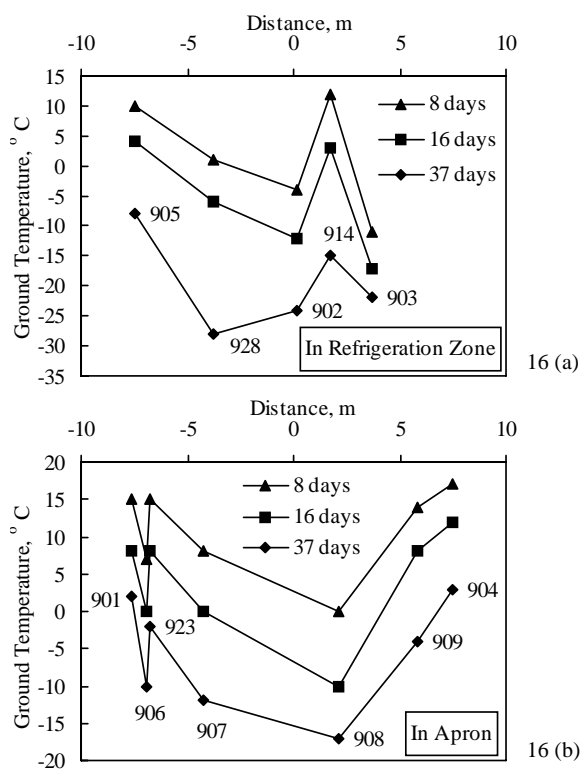
圖廿十 冰封橫向溫度分布圖

在洞口中心高程冰封水平剖面的各溫度計量測結果表示於圖廿，並理想化於圖廿一。同樣的，在兩排冰凍管之間的土壤溫度下降較快，在冰凍管外側的土壤溫度下降較慢，顯示兩排冰凍管的確有互制作用，而此互制作用在第 16 天尚不顯著，但到第 37 天則頗為明顯。但除了冰封外側兩端〔901 及 904 兩溫度管之外〕之外，其餘部位在 37 天之內都已結冰〔即溫度下降至零度之下〕。由圖廿一推斷，冰封的寬度至少有 20 公尺。由於隧道與豎井不是正交，所以洞口呈橢圓形〔參考圖十二〕，橫軸較縱軸為長，冰凍管配置到洞口邊緣外側 4 公尺之處，所以冰封的寬度於是遠較其長度為長。

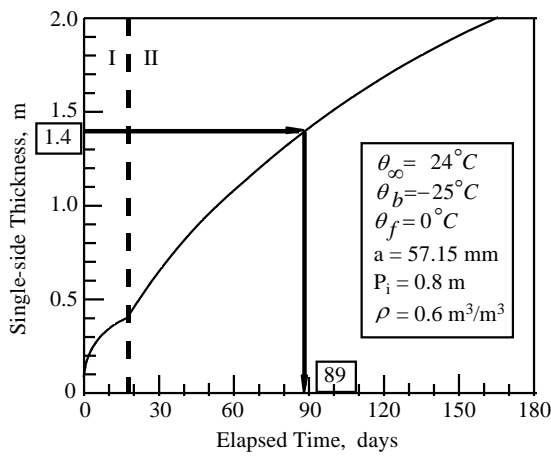
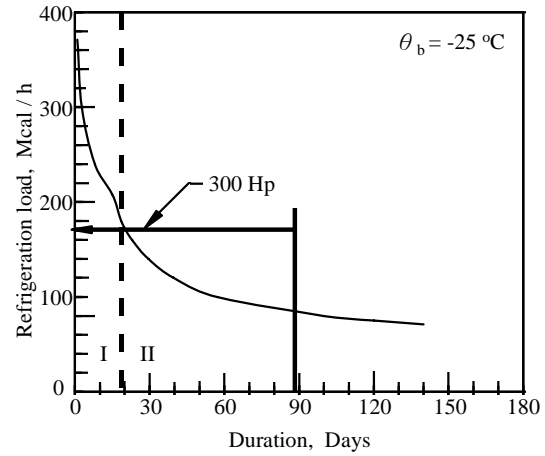
圖廿四 第二階段冰凍作業之單管 圖廿五 第二階段冰凍作業所需冷
冰凍效應 凍能

第二階段所安裝的冰凍管間距仍為 0.8 公尺，如圖廿四所示，預計在 89 天之內，冰凍的範圍可達 1.4 公尺，也就是說半圓護罩及側壁的厚度可以達到 2.8 公尺。此厚度足以抵抗隧道四周的土水壓。底墊因為有兩排冰凍管以不同俯角安裝，所以會較厚〔參考圖十〕。圖廿四與圖十不同之處在於冰凍管的管徑，在第一階段所用的冰凍管半徑為 50.8mm，而第二階段所用的冰凍管半徑為 57.2mm。比較兩圖，可見差異甚小。作業所需的冷凍能力表示於圖廿五，由於冰凍的土體遠較第一階段〔參考圖十五〕為大，在作業初期，除了原有的一部 200 匹馬力以及一部 100 匹馬力冷凍機外，還加了一部 50 匹馬力的冰凍機專供冰凍貼片之用。但如圖廿六所示，在一個月後，冷凍液的温度已降到 -22°C ，100 匹馬力的冷凍機即予停機。
